# Leitungswasserschäden

## Ursache: fehlende Wartung

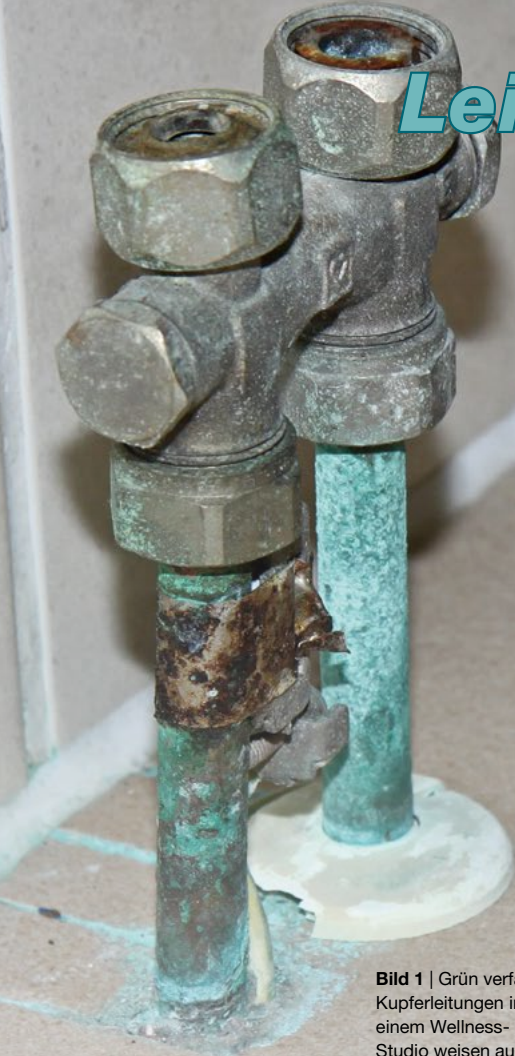
**Bild 1** | Grün verfärbte Kupferleitungen in einem Wellness-Studio weisen auf Außenkorrosion hin.

Man muss kein Experte für Leitungswasserinstallationen sein, um deutliche Zeichen von Außenkorrosion zu erkennen, wie sie in den **Bildern 1 und 2** gezeigt wird. Erst recht wird ein mit der Wartung einer

Installation beauftragter Fachmann diese Alarmzeichen erkennen. Die durch Korrosionsprodukte grünen Verfärbungen auf den Leitungen weisen auf eine kontinuierlich fortschreitende Korrosion hin. So war es nicht verwunderlich für den Gutachter des IFS, dass in dieser Installation dann auch tatsächlich ein umfangreicher Schaden durch korrosionsbedingten Rohrbruch auftrat.

kommt, ist für den Verlauf der Korrosion unerheblich. Im vorliegenden Fall war für die Außenkorrosion ein jahrelanger Zutritt von Schwimmbeckenwasser in die Fußbodenkonstruktion durch undichte Silikonfugen ursächlich. Die sichtbaren Zeichen für Feuchtigkeit im Fußboden und die Korrosionsspuren an der Installation sind jahrelang nicht beachtet worden.

**Bei einer fachgerechten Wartung wären die Schädigungen aufgefallen und hätten behoben werden können.**

Die DIN EN 806-5 stellt dazu unmissverständlich klar, dass die Rohrleitungen jährlich einer Sichtprüfung auf Dichtheit und Korrosion oder schädigende Einwirkungen sowie einwandfreie Befestigung zu unterziehen sind.

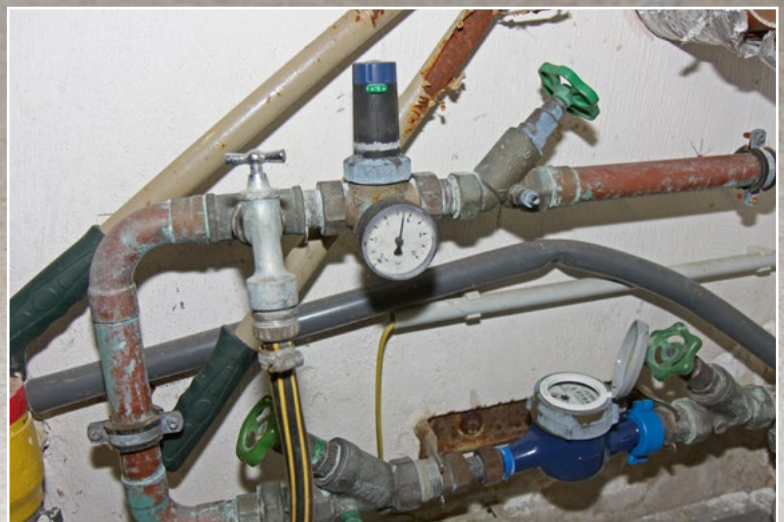
**Bild 2** | Auch am Hausanschluss des Wellness-Studios zeigen sich deutliche Korrosionsspuren.

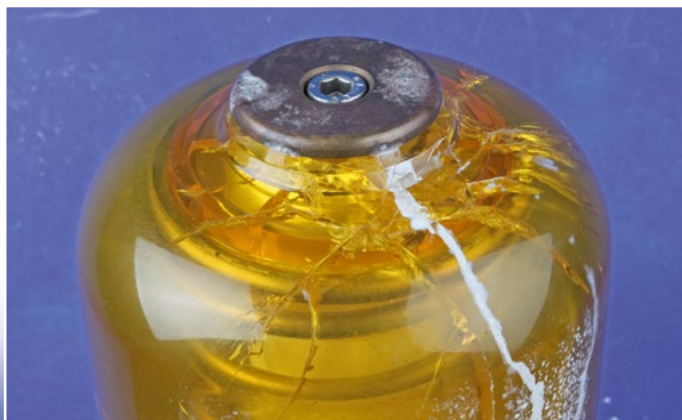
Filtertassen aus Kunststoff sind mechanisch empfindlich. Sie müssen vorsichtig nach Herstellervorgaben behandelt werden. Das gilt dann auch bei der Wartung. Wird hier unsachgemäß rohe Gewalt bei der Verschraubung angewandt, kann das Schäden verursachen. In Bild 5 ist dafür ein Beispiel dargestellt.

**Bild 5** | Zu hohe mechanische Beanspruchung führte zur Zerstörung dieser Filtertasse.

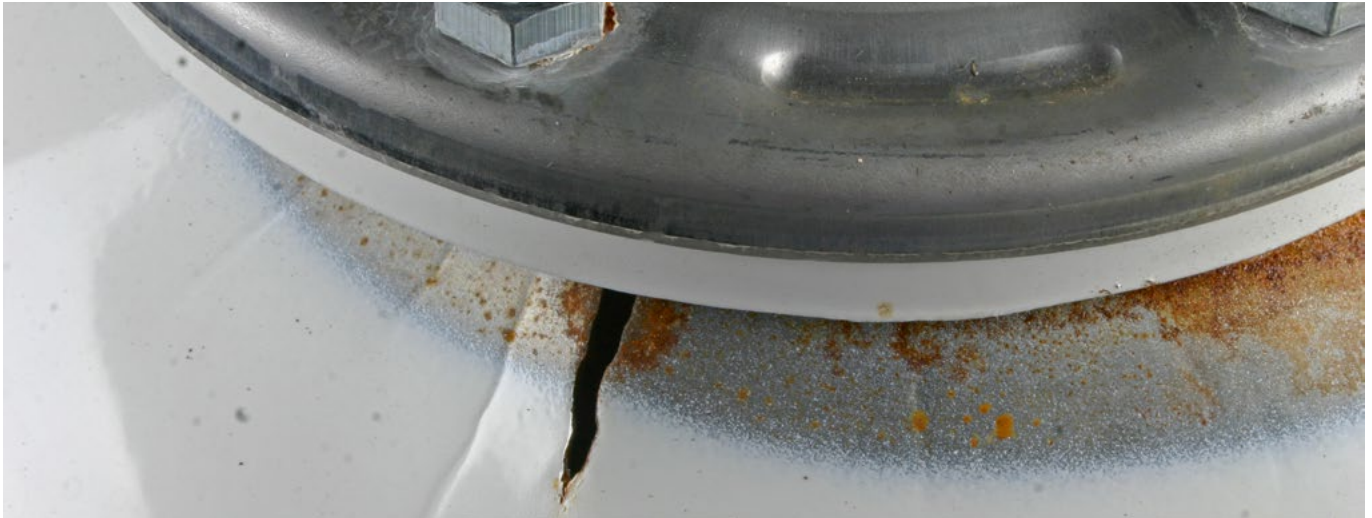
Niemand war zu Hause, als der Schaden eintrat. Deshalb war der Schreck groß, als beim Betreten der Wohnung der Fußboden mit Wasser bedeckt war. Die Ursache konnte schnell gefunden werden. Durch ein defektes Ausdehnungsgefäß ist es zu einem Leitungswasserschaden gekommen. Das schadenursächliche Ausdehnungsgefäß wurde dem IFS zur Untersuchung übersandt. Schon ein erster Blick auf das Ausdehnungsgefäß ließ einen Riss und Korrosionsspuren erkennen (**Bild 7**).

Aus dem in Bild 7 erkennbaren Riss war das Wasser ausgetreten. Wie die Untersuchung zeigte, muss es bereits lange vor dem Schaden infolge eines alterungsbedingten Verschleißes zu einer Schädigung der Membran gekommen sein. Dadurch trat das Wasser bestimmungswidrig aus der Membran aus und gelangte an die Innenseite des Metallbehälters. Das austretende Wasser führte innenseitig durch Korrosion zu Rissbildungen an der Unterseite des Behälters und schließlich zu dem Wasseraustritt (**Bild 8**).

**Bild 7** | Detail des schadenursächlichen Ausdehnungsgefäßes: Direkt an der Ventilkappe sind ein Riss und Korrosionsspuren zu erkennen.

**Man hätte den Schaden durch eine ordnungsgemäße Wartung verhindern können.** Bei dem vorgeschriebenen Funktionstest wäre der Defekt der Membran aufgefallen. Das Gefäß hätte getauscht werden müssen. Innerhalb eines Wartungsintervalls hätte es nicht zu einer Korrosion dieses Umfangs kommen können.
