## Heiß und fettig: Brandgefahren in gewerblich ge- nutzten Küchen

# HEISS & FETTIG

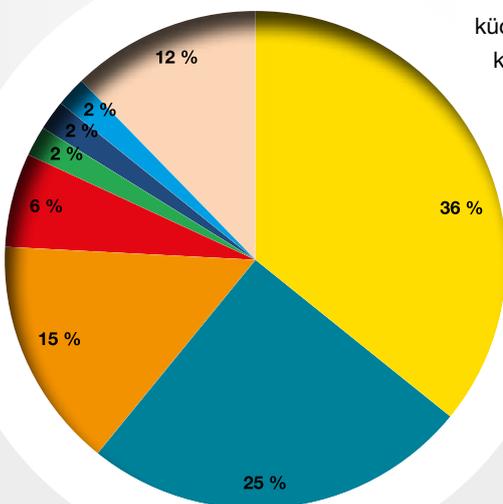
Grafik 1 | Brandursachen in gewerblich genutzten Küchen 2002 - 2016

In der Schadendatenbank des IFS sind zurzeit 158 Feuerschäden in gewerblich genutzten Küchen dokumentiert. Diese Schäden werden zunächst nach der Brandursache ausgewertet. Das Ergebnis zeigt die **Grafik 1**.

1. **Elektrizität** (36 %)
2. **menschliches Fehlverhalten** (25 %)
3. **Überhitzung** (15 %)

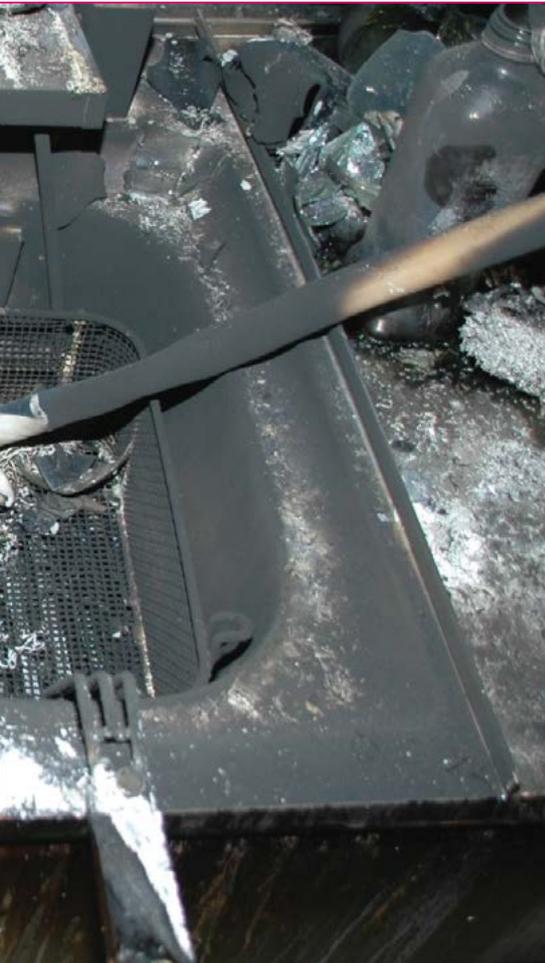
**Fritteuse:**  
Das Brandereignis hat in dem rechten Frittierbecken stattgefunden.

Einige Tage nach dem Brandschaden untersucht ein Gutachter des IFS den Brandort. Der Brandausbruchbereich entspricht dem Aufstellort der Fritteuse. Das Brandereignis hat in der Küche der Pizzeria in dem rechten Becken der Fritteuse stattgefunden und ist dann von allein erloschen (Bild 2). Eine Untersuchung der Fritteuse im Elektrolabor des IFS bringt zutage, dass das Elektrogerät nur über ein Regelthermostat aber über keinen Schutztemperaturbegrenzer verfügt. Durch ein strombedingtes Verkleben der Schaltkontakte des Geräteschalters wurde das Schadenfeuer initiiert (Bild 3). Aufgrund des fehlenden Schutztemperaturbegrenzers konnte sich das im Frittierbecken vorhandene Fett dauerhaft bis auf seine Entzündungstemperatur erhitzen und anschließend entzünden.

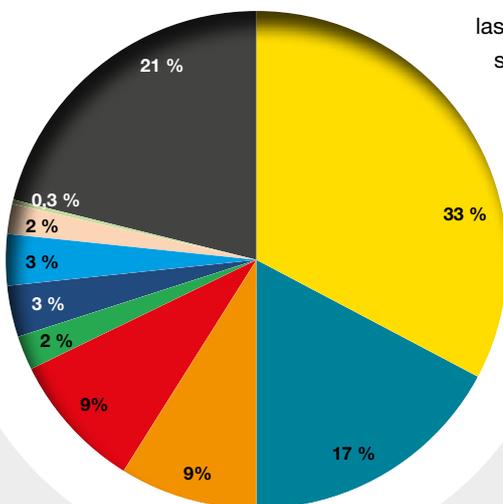
**Grafik 2 |** Brandursachenstatistik – alle vom IFS untersuchten Brände 2002 - 2016

In **Grafik 2** ist die Gesamtstatistik abgebildet, also die Ursachen aller vom IFS untersuchten Brände. Sowohl bei der Betrachtung der vom IFS untersuchten Brände als auch bei Bränden in gewerblich genutzten Küchen ist die Hauptursache für eine Brandentstehung die Elektrizität. In beiden Fällen sind es etwa ein Drittel:

Die Gesamtstatistik nennt 33 %, in gewerblichen Küchen ergeben sich 36 % elektrisch verursachter Brände. Hinter dieser Ursache verbergen sich Brände, die im Wesentlichen durch defekte Elektrogeräte oder durch elektrische Installationen verursacht wurden. Die Hauptursache für Brände in gewerblichen Küchen ist damit identifiziert.

Auffällig dahingegen sind die Brandursachen „menschliches Fehlverhalten“, 25 % in gewerblichen Küchen, 17 % in der Gesamtstatistik und „Überhitzung“, 15 % in gewerblichen Küchen und 9 % in der Gesamtstatistik. Beide Ursachen sind in gewerblichen Küchen stärker vertreten als in der Gesamtheit aller Brände. Dies ist Anlass, die Brände, die sich hinter diesen Ursachen verbergen, näher zu betrachten.

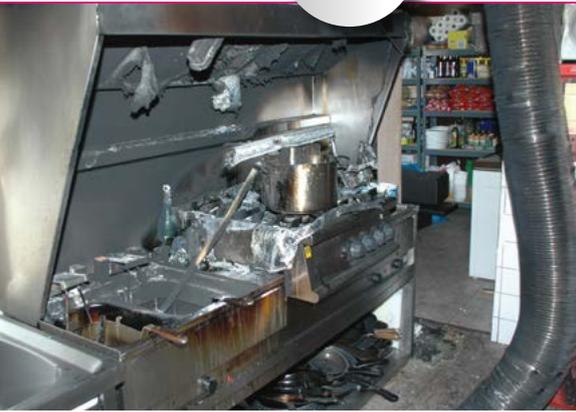
Bild 1 | Kocheinrichtung der Pizzeria

Der Inhaber der Pizzeria betrieb das Geschäft seit etwa zwei Jahren. Die KÜcheneinrichtung übernahm er zusammen mit dem Geschäft. Die Kocheinrichtung in der gewerblich genutzten Küche ist an einer Seitenwand aufgestellt. Es handelt sich dabei um ein Edelstahlgestell, auf dem eine Fritteuse mit zwei Frittierbecken, ein vierflammiger Gasherd sowie eine Abstellfläche angeordnet sind (Bild 1). Darüber befindet sich über die gesamte Breite eine Dunstabzugshaube.

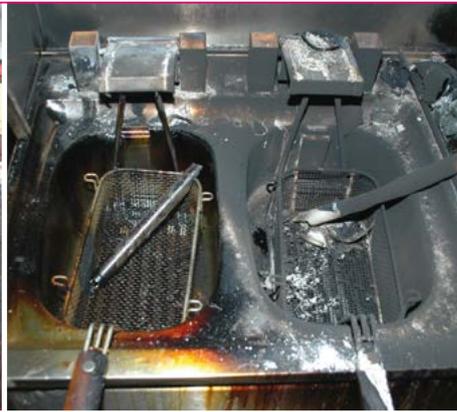
Bild 2 | Fritteuse: Das Brandereignis hat in dem rechten Frittierbecken stattgefunden.

Der Brandschaden erstreckt sich im Wesentlichen auf die Kocheinrichtung. Eine in der Küche aufgestellte Fritteuse soll am Vorabend des Schadentages zuletzt in Betrieb gewesen sein. Eine Überprüfung und Wartung der elektrischen Anlage und im Speziellen der in der Küche betriebenen Fritteuse ist seit Geschäftsübernahme nicht erfolgt. Das linke Frittierbecken der Fritteuse soll bereits vor dem Brandereignis aufgrund eines technischen Defektes nicht mehr genutzt worden sein.

Bei den geschilderten Schadenfällen wäre das jeweilige Brandereignis mit hoher Wahrscheinlichkeit bei Vorhandensein des vorgeschriebenen Schutztemperaturbegrenzers nicht eingetreten. Die in den Küchen vorhandenen Arbeitsmittel und Einrichtungen müssen zur Einhaltung der Schutzziele nach den geltenden staatlichen oder berufsgenossenschaftlichen Vorschriften und Regeln oder den allgemein anerkannten Regeln der Technik entsprechend beschaffen sein und betrieben werden. Des Weiteren dürfen die Arbeitsmittel nur bestimmungsgemäß und unter Berücksichtigung der Betriebsanleitung des Herstellers und gegebenenfalls ergänzender Betriebsanweisungen verwendet werden.

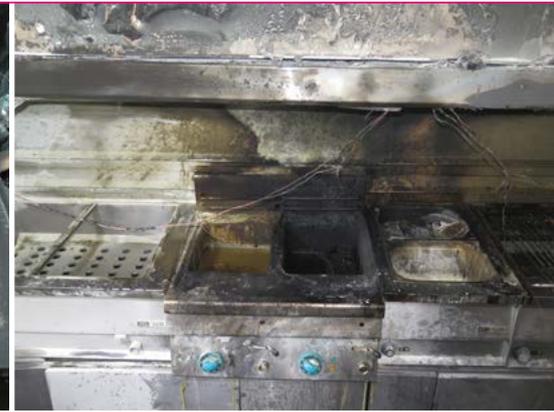
Bild 4 | Brandgeschädigte Fritteuse

Ein Gutachter des IFS untersuchte die Brandstelle wenige Tage nach dem Schadenereignis. Er bestätigte, dass das Schadenfeuer im rechten Frittierbecken der Fritteuse entstanden ist (Bild 4 und Bild 5). Zudem konnte sich der Brand über die darüber befindliche Abluftanlage ausbreiten.

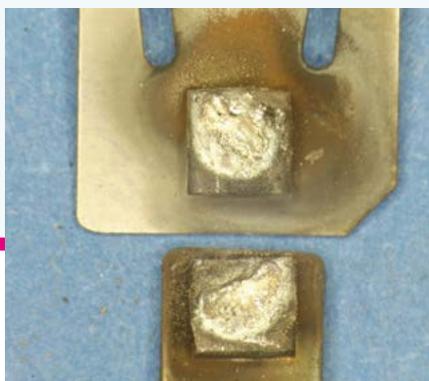
Bild 3 | Ein Schaltkontakt des Geräteschalters mit Materialanhaftungen: Durch ein Verkleben der Schaltkontakte wurde das Schadenfeuer initiiert.

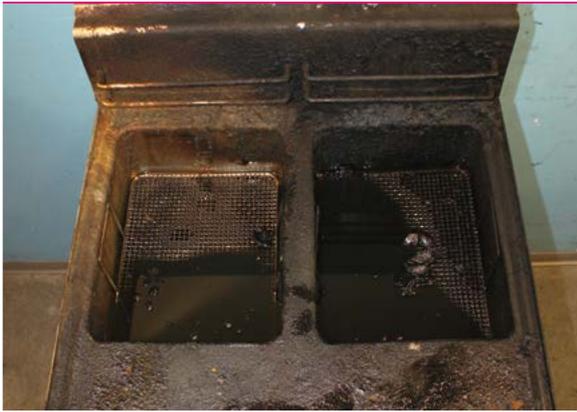
Bild 5 | Ausgebaute brandgeschädigte Fritteuse

Des Weiteren hat der Gutachter während der Untersuchung des Elektrogerätes festgestellt, dass in der Fritteuse verbrauchtes

bzw. verunreinigtes Frittieröl verwendet wurde. Durch Verunreinigungen des Frittieröls kann dessen Entzündungstemperatur absinken. Die Sicherheitseinrichtungen der Fritteuse sollen gewährleisten, dass das Frittieröl keine Temperaturen von mehr als 230 °C erreichen, eine Temperatur, die noch unterhalb der Entzündungstemperatur frischen Frittieröls liegt.

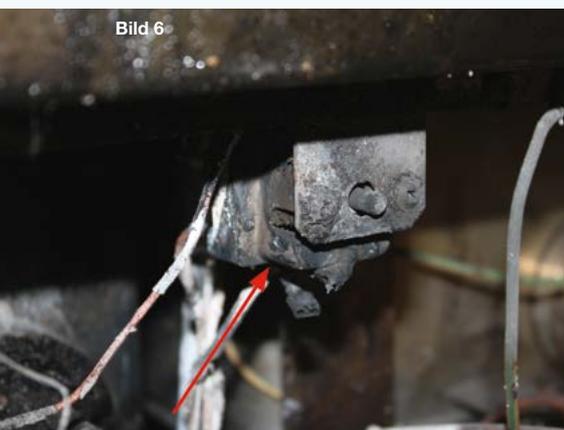
Während einer detaillierten Untersuchung der Fritteuse im Elektrolabor des IFS wurde festgestellt, dass im linken Frittierbecken ein Schutztemperaturbegrenzer vorhanden war (Bild 6). Im rechten Becken wurde dieser jedoch ausgebaut (Bild 7). Das rechte Frittierbecken der Fritteuse entspricht daher nicht mehr der Gerätenorm und war zur Schadenzeit nicht betriebssicher.

Bild 6 | Eingebauter Schutztemperaturbegrenzer im linken Frittierbecken.

Im Abschnitt 1.2.12 „Fritteusen“ der DGUV-110-002 „Arbeiten in Küchenbetrieben“ wird gefordert, dass jede Fritteuse mit einem Temperaturregler und einem unabhängigen Temperaturbegrenzer ausgerüstet sein muss. Der Temperaturregler darf sich dabei nur bis höchstens 200 °C Fetttemperatur einstellen lassen und muss spätestens bei einer Fetttemperatur von 230 °C die Heizung abschalten. Falls der Temperaturbegrenzer nicht entsprechend reagiert und ausfällt, fungiert der Schutztemperaturbegrenzer als ein redundantes Sicherheitssystem. Dies ist auch in der VdS 2056 „Sicherheitsvorschriften für Betriebe der Gastronomie“ im Abschnitt 3.3.11 erläutert.

Das Fehlen eines Schutztemperaturbegrenzers, wie es in den beiden zuvor geschilderten Schadenfällen der Fall gewesen war, wäre bei einer vorgeschriebenen Überprüfung der elektrischen Anlagen und Betriebsmittel gemäß der DGUV Vorschrift 3 „Elektrische Anlagen und Betriebsmittel“ festgestellt worden. Die Fritteuse hätte dementsprechend nachgerüstet, erneuert oder zumindest gänzlich außer Betrieb genommen werden müssen. In der DGUV Vorschrift 3 „Elektrische Anlagen und Betriebsmittel“ wird unter anderem festgelegt, dass der Unternehmer für die Errichtung, Änderung und Instandhaltung seiner Betriebsmittel durch eine Elektrofachkraft, bzw. unter Leitung und Aufsicht einer Elektrofachkraft, den elektrotechnischen Regeln entsprechend, zu sorgen hat. Die elektrischen Anlagen und Betriebsmittel sind dabei auf ihren ordnungsgemäßen Zustand in bestimmten Zeitabschnitten zu prüfen. Festgestellte Mängel müssen unverzüglich behoben werden. Bei einer Gefährdung darf das Betriebsmittel nicht weiter verwendet werden. Gerade vor dem Hintergrund der Hauptbrandursache „Elektrizität“ für Brände in gewerblich genutzten Küchen soll an dieser Stelle nochmals ausdrücklich auf die regelmäßige Wartung der elektrischen Anlagen und Betriebsmittel hingewiesen werden. Diese sorgen für ein Mindestmaß an Sicherheit und verringern zumindest die Wahrscheinlichkeit des Eintretens von Personen- und Sachschäden. ▶

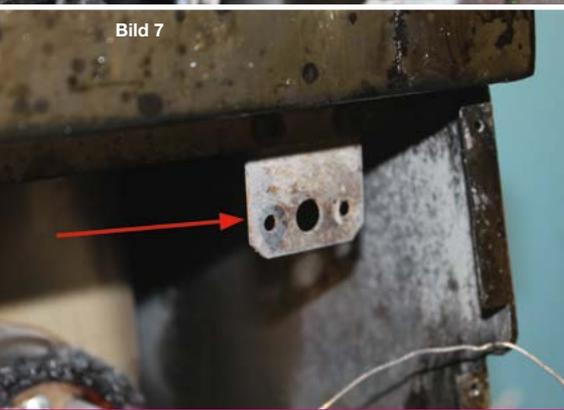
Bild 7 | Fehlender Schutztemperaturbegrenzer im rechten Frittierbecken.

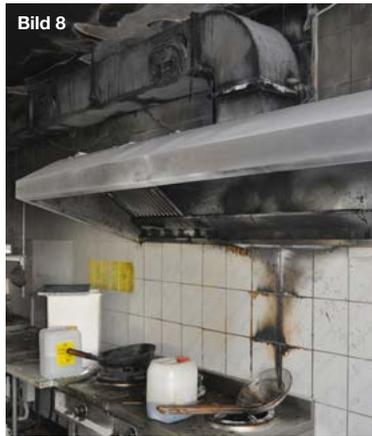
Bild 8

Ein Gutachter des IFS untersuchte die Schadenstelle. Als Brandausbruchbereich konnte die Kochstelle, auf der ein Wok stand, lokalisiert werden (**Bild 8**). An der Wand waren deutliche Fettspritzer sichtbar und unter der Dunstabzugshaube waren ebenfalls deutlich Fettablaufspuren zu erkennen. An den Fettfangfiltern sowie in der Fettfangrinne waren noch deutliche bis starke Fettablagerungen festzustellen (**Bild 9**). Auch in dem Abluftkanal hatte es gebrannt (**Bild 10**). Dort zeigte sich ebenfalls eine erhöhte Brandlast durch Fettablagerungen.

Das Schadenfeuer entstand aufgrund eines Fettbrandes im Wok. Von dort konnte das Feuer aufgrund der Fettablagerungen in der Dunstabzugshaube sowie im Abluftkanal auf die gesamte Abluftanlage übergreifen und sich weiter ausbreiten.

**Bild 8** | Der Brandausbruchbereich befindet sich auf der rechten Kochstelle. An der Wand sind deutliche Fettspritzer und unter der Dunstabzugshaube deutliche Fettablaufspuren zu erkennen.

Dunstabzugsanlagen müssen regelmäßig gereinigt werden. Die sich sonst in der Abluftanlage bildenden Fettanhaftungen stellen eine erhebliche Brandlast dar, die bei einem Brand im Umfeld der Anlage zur erheblichen Vergrößerung des Schadens führen kann. Während eines Brandes unterhalb des Abluftsystems, wie beispielsweise in den Schadenfällen 1 bis 3 beschrieben, kann sich das an der Dunstabzugshaube und an der anschließenden Abluftanlage anhaftende Fett ebenfalls auf seine Entzündungstemperatur erhitzen und in Brand geraten.

Im Abschnitt 3.2.11.4 der DGUV-110-002 „Arbeiten in Küchenbetrieben“ wird geschildert, dass Küchenlüftungshauben und ihre Komponenten täglich auf Verschmutzungen zu prüfen und bei Bedarf zu reinigen sind. Die Küchenlüftungsdecken und ihre Komponenten sind monatlich und die Einrichtungen der Abluftanlage sind mindestens halbjährlich zu prüfen und bei Bedarf zu reinigen. Die Reinigung muss dabei schriftlich dokumentiert werden.

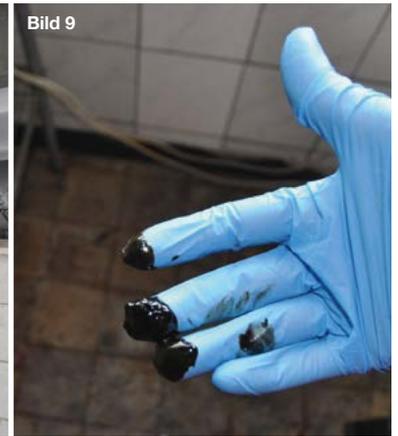
Bild 9

Dokumentationen über eine Reinigung konnte der Besitzer nicht vorlegen. Bereits der Schornsteinfeger hatte im Zuge der letzten „Dunstabzugsanlagenprüfung“ darauf hingewiesen, dass diese gereinigt werden müsse. Diesem Hinweis ist der Betreiber offensichtlich nicht nachgekommen. Bei einer gereinigten Abluftanlage wäre wegen der fehlenden Brandlast mit einer Brandübertragung auf das Innere der Anlage nicht zu rechnen gewesen.

**Bild 9** | An und in der Abluftanlage sind deutliche bis starke Fettablagerungen festzustellen.

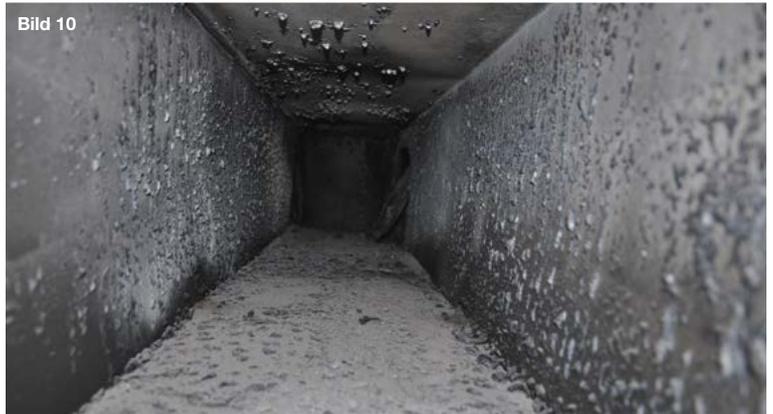
Bild 10

**Bild 10** | Auch im Abluftkanal hat es gebrannt.

Durch eine regelmäßige Reinigung und Wartung kann die Brandweiterleitung und damit die Ausdehnung des Schadenfeuers deutlich verringert werden.
