Nur entleerte

Leitungen

können nicht einfrieren

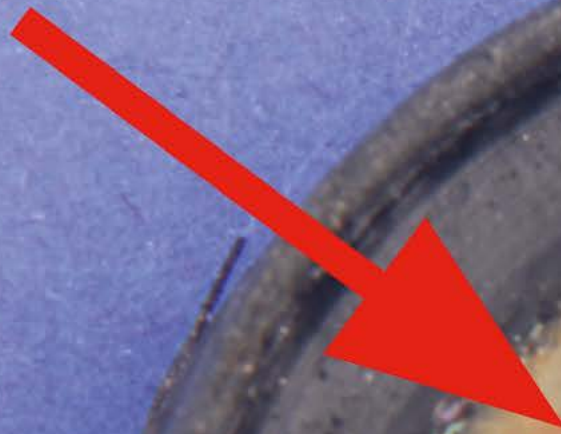
Der Pfeil deutet auf die
Verformung am Sieb
der Warmwasserseite.

Das Heizen erfolgte jedoch zu spät und nicht in ausreichendem Maße. Das Gehäuse der Armatur weist typische Schäden auf, wie sie durch Frosteinwirkung entstehen: Durch eine Kraft von innen war es an mehreren Stellen aufgerissen, und die beiden Siebe der Badewannenarmatur waren verformt.

Da das Haus nicht bewohnt wurde – und das bereits seit einem Jahr – hätte die Trinkwasserleitung aus hygienischen Gründen abgesperrt und aufgrund des langen Leerstands sogar entleert sein sollen. Schon das Zudrehen des Hauptabsperrventils hätte das Schadensmaß erheb-

lich begrenzt; ein Entleeren der Leitungen hätte die Schadenentstehung komplett verhindert.

Die gültige Norm – die DIN EN 806, Teil 5 – schreibt vor, dass bereits Installationen, die länger als sieben Tage stillgelegt werden, an der Hauptabsperrarmatur abgesperrt oder das Wasser regelmäßig erneuert werden muss.

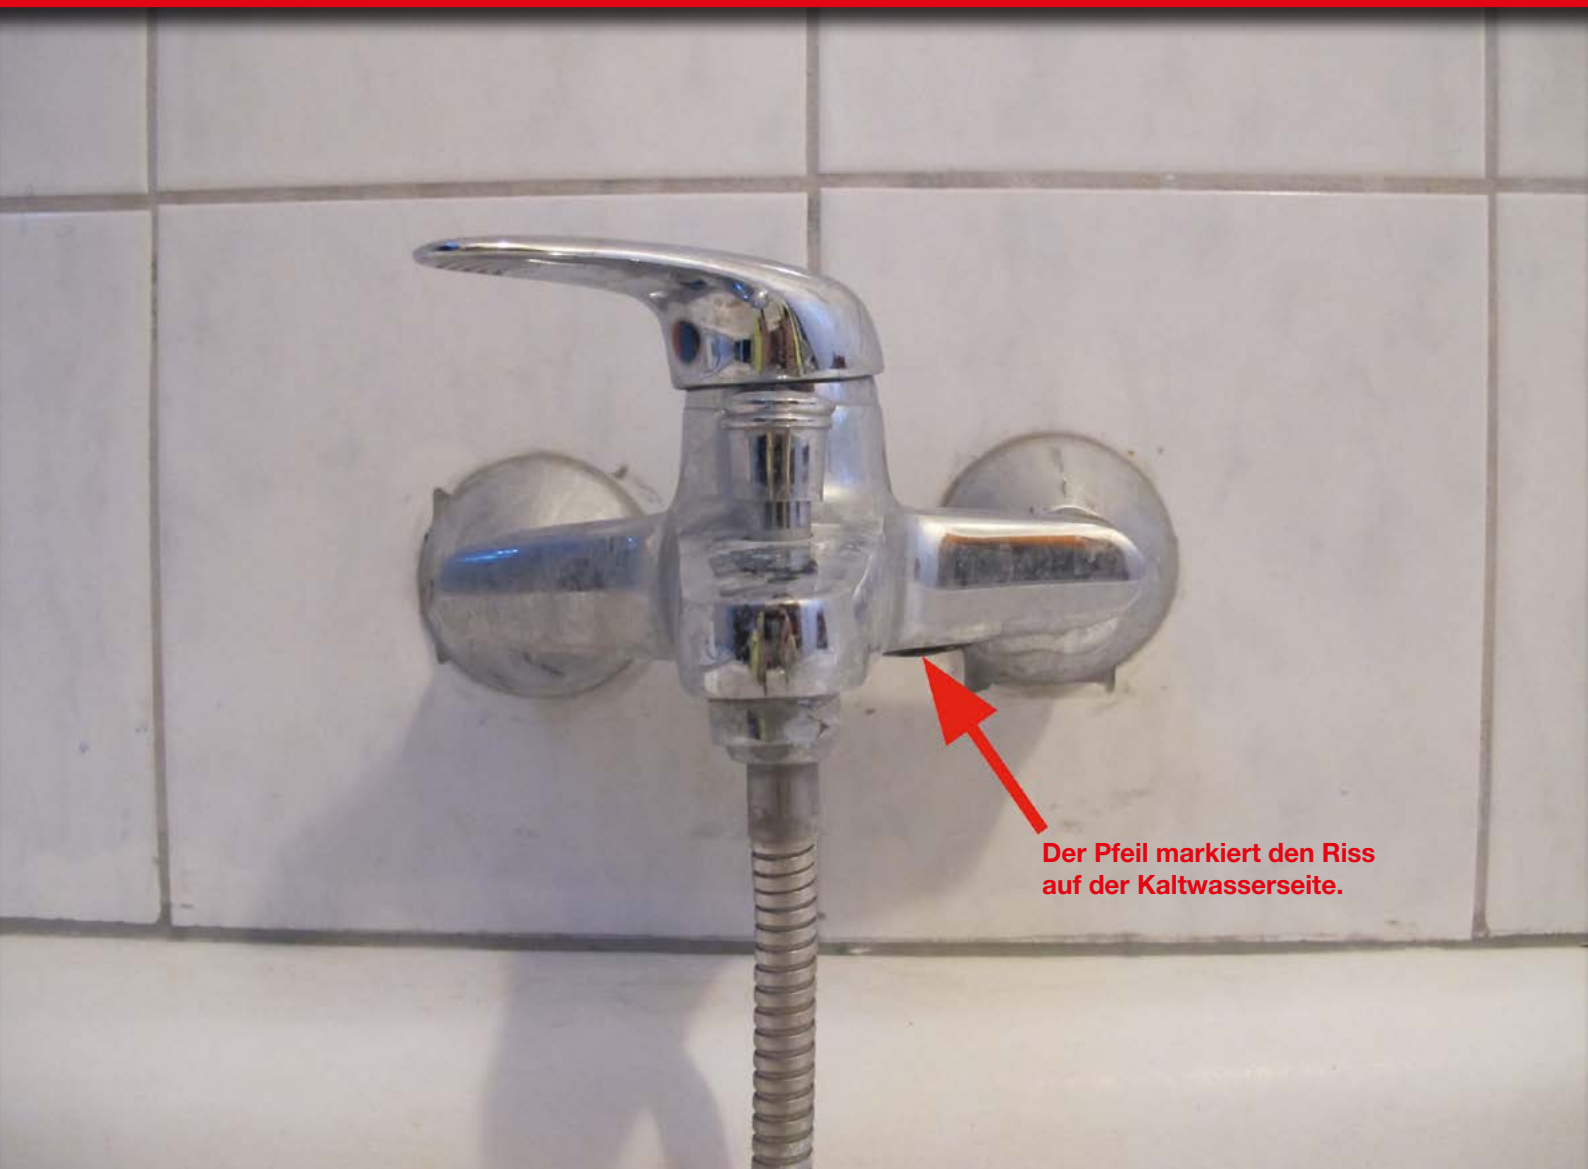
Der Pfeil markiert den Riss auf der Kaltwasserseite.

Hier ist die Armatur noch im Badezimmer installiert.

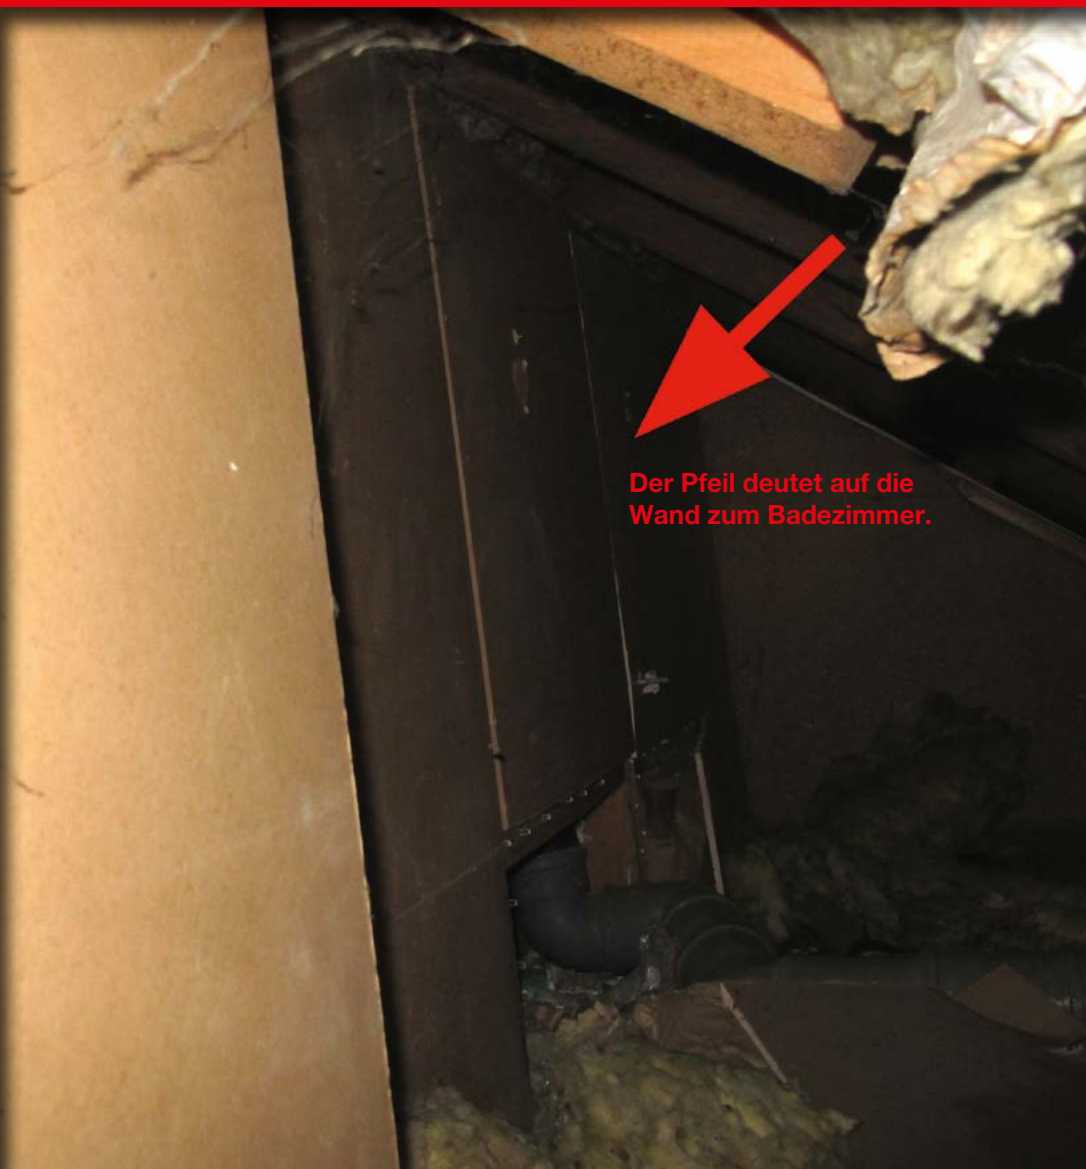
Dies galt in umso höherem Maße für das Badezimmer im Obergeschoss, weil es an eine nicht wärmegeämmte Abseite grenzte.

Der Pfeil deutet auf die
Wand zum Badezimmer.

Blick in die nicht wärmegeämmte Abseite.
