Nur entleerte

Leitungen

können nicht einfrieren

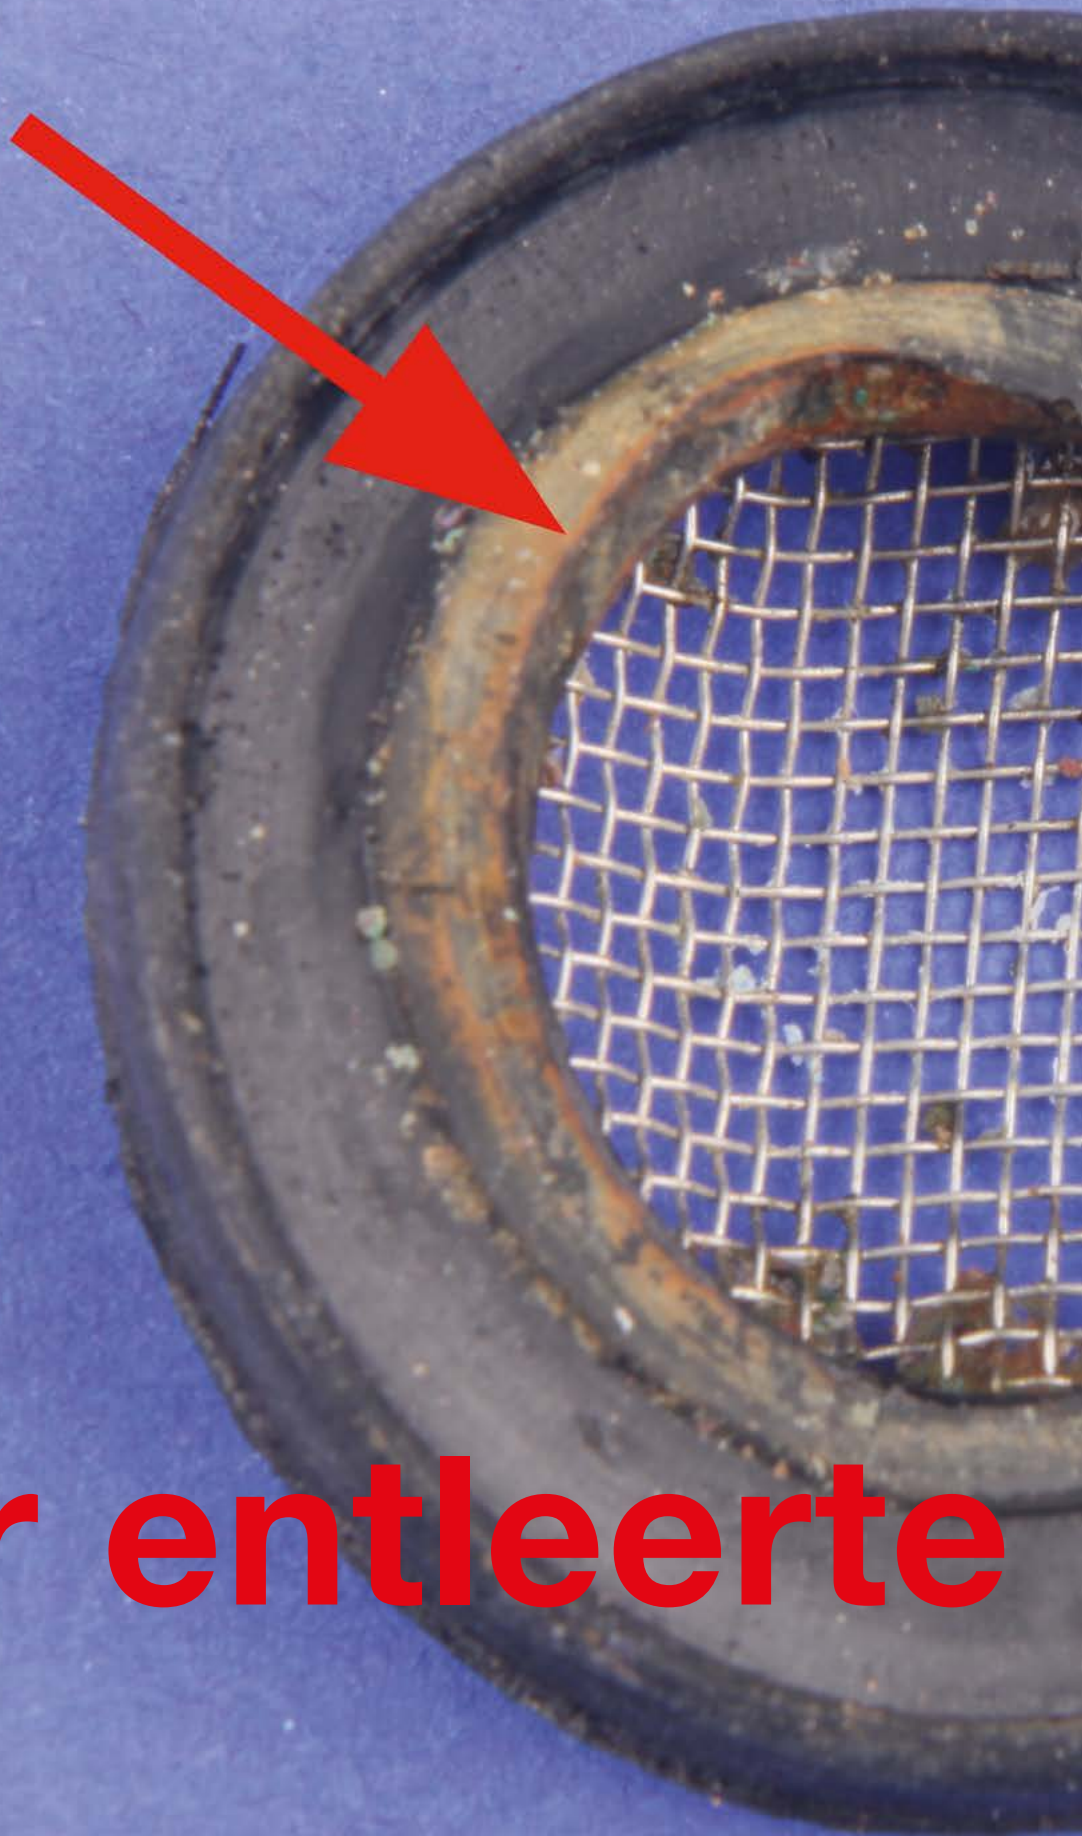
Der Pfeil deutet auf die
Verformung am Sieb
der Warmwasserseite.

Das Heizen erfolgte jedoch zu spät und nicht in ausreichendem Maße. Das Gehäuse der Armatur weist typische Schäden auf, wie sie durch Frosteinwirkung entstehen: Durch eine Kraft von innen war es an mehreren Stellen aufgerissen, und die beiden Siebe der Badewannenarmatur waren verformt.

Da das Haus nicht bewohnt wurde – und das bereits seit einem Jahr – hätte die Trinkwasserleitung aus hygienischen Gründen abgesperrt und aufgrund des langen Leerstands sogar entleert sein sollen. Schon das Zudrehen des Hauptabsperrventils hätte das Schadensmaß erheb-

lich begrenzt; ein Entleeren der Leitungen hätte die Schadenentstehung komplett verhindert.

Die gültige Norm – die DIN EN 806, Teil 5 – schreibt vor, dass bereits Installationen, die länger als sieben Tage stillgelegt werden, an der Hauptabsperrarmatur abgesperrt oder das Wasser regelmäßig erneuert werden muss.
