Bestimmungswidriger Austritt von Gas durch unsachgemäßen Umgang mit Flüssiggasflaschen

Fehlbedienung eines Keramik-Gasheizgerätes bzw. der gasführenden Armaturen

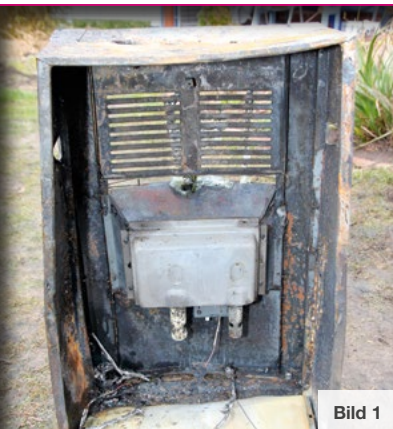
Aufgrund des vorliegenden Zerstörungsgrades kann ein möglicher technischer Defekt der gasführenden Armaturen des Gasheizgerätes durch eine technische Un-

tersuchung weder belegt noch ausgeschlossen werden (**Bild 1**). Nach den vorliegenden Angaben sei das Keramik-Gasheizgerät vor dem Schadenereignis mehrfach in Betrieb gewesen, ohne dass dabei Auffälligkeiten festgestellt worden seien.

Bild 1 | Die gasführenden Armaturen des Gasheizgerätes sind zerstört.

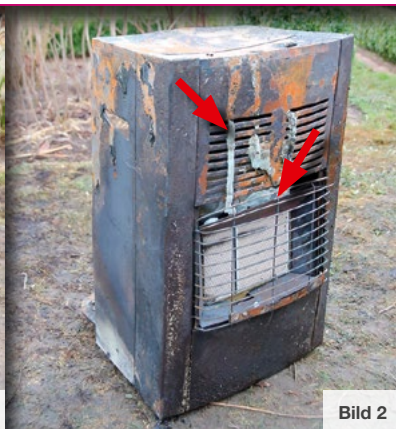
Der bestimmungswidrige Austritt von Flüssiggas als Folge eines Umfallens der Gasflasche kann ausgeschlossen werden, da die Flasche nach Angaben eines Mitgliedes der Feuerwehr durch diesen aus dem Keramik-Gasheizgerät entnommen wurde. Anhand der erstarrten Glasschmelze an dem Gehäuse des Gasheizgerätes ist zu erkennen, dass dieses zum Schadenzeitpunkt aufrecht stand (**Bild 2**).

Bild 2 | Anhand der erstarrten Glasschmelze (Pfeil) am dem Gehäuse des Gasheizgerätes ist zu erkennen, dass dieses zum Schadenzeitpunkt aufrecht stand.

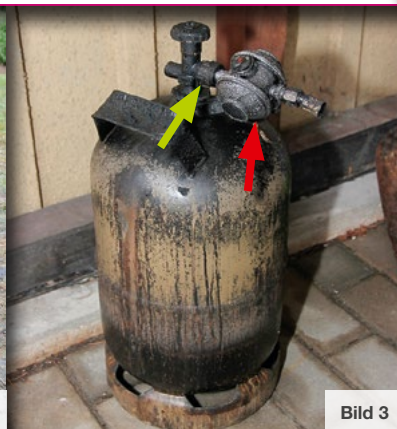
- der Gasseitenanschluss des Gasflaschenventils mit einem Druckregler verbunden (**Bild 3**),
- auf dem Gewinde des Gasseitenanschlusses des Gasflaschenventils die vom Druckregler stammende Verschraubung vorhanden, während der Druckregler nicht mehr vorliegt (**Bild 4**),
- an dem Gewinde des Gasseitenanschlusses des Gasflaschenventils der Bereich erkennbar, der zum Brandzeitpunkt durch die Verschraubung des Druckreglers geschützt war. Die Verschraubung wurde nach dem Brandereignis von dem Gasseitenanschluss abgeschraubt (**Bild 5**)

Bild 3 | Der Gasseitenanschluss des Gasflaschenventils (grüner Pfeil) ist mit einem Druckregler (roter Pfeil) verbunden.

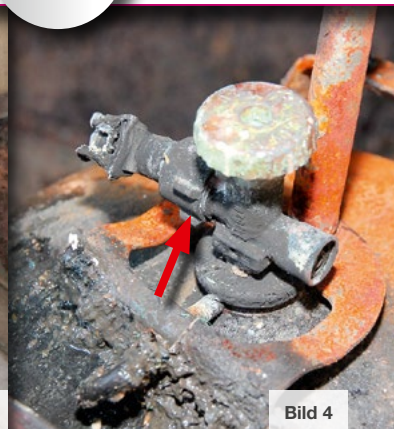
Bild 4 | Auf dem Gewinde des Gasseitenanschlusses des Gasflaschenventils ist die vom Druckregler stammende Verschraubung (Pfeil) vorhanden, während der Druckregler nicht mehr vorliegt.

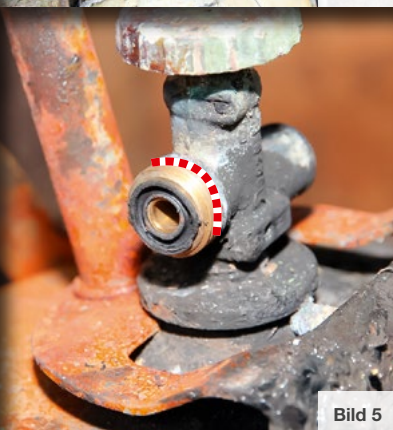
Bild 5 | An dem Gewinde des Gasseitenanschlusses des Gasflaschenventils ist der Bereich erkennbar (Markierung), der zum Brandzeitpunkt durch die Verschraubung des Druckreglers geschützt war. Die Verschraubung wurde nach dem Brandereignis von dem Gasseitenanschluss abgeschraubt.

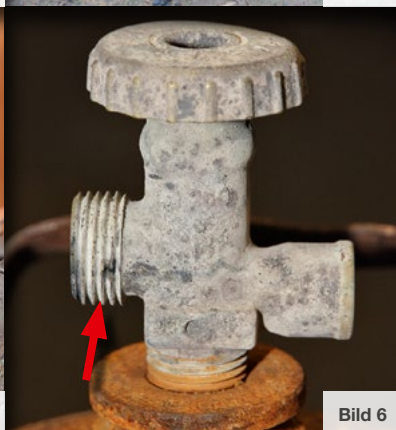
- an dem Gewinde des Gasseitenanschlusses des Gasflaschenventils keine Abgrenzung erkennbar, da der Druckregler vor dem Brandereignis von dem Gasflaschenventil getrennt wurde (**Bild 6**).

Bild 6 | An dem Gewinde (Pfeil) des Gasseitenanschlusses des Gasflaschenventils ist keine Abgrenzung erkennbar, da der Druckregler vor dem Brandereignis von dem Gasflaschenventil getrennt wurde.

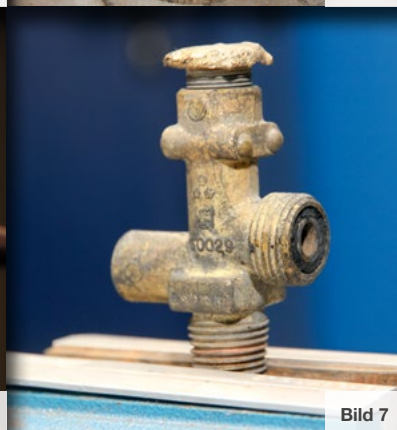
An dem dem zugrunde liegenden Brandschaden stammenden Gasflaschenventil befinden sich weder Reste eines Druckreglers noch Metallanschmelzungen oder andere Hinweise, dass das Gasflaschenventil zum Brandzeitpunkt mit einem Druckregler verbunden war (**Bild 7**).

Bild 7 | An dem dem zugrunde liegenden Brandschaden stammenden Gasflaschenventil befinden sich weder Reste eines Druckreglers noch Metallanschmelzungen oder andere Hinweise, dass das Gasflaschenventil zum Brandzeitpunkt mit einem Druckregler verbunden war.

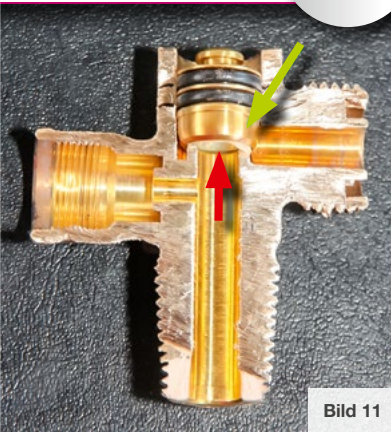
Bild 11 | Bei einem geschlossenen Gasflaschenventil schließt ein Dichtkörper (roter Pfeil) den beweglichen Stempel (grüner Pfeil) gegen das Ventilgehäuse ab.

körper versehen. Dieser schließt bei geschlossenem Ventil den Stempel gegen das Ventilgehäuse gasdicht ab (**Bild 11**). Wenn bei einem Brand eine starke thermische Belastung auf das Gasflaschenventil einwirkt, zersetzt sich der Dichtkörper. Dadurch kann der Stempel bzw. das Handrad des Gasflaschenventils nach dem Brand noch 1 bis 1,5 Umdrehungen weiter zugehrt werden, obwohl das Ventil bereits vor dem Brand geschlossen gewesen ist (**Bild 12 und 13**).

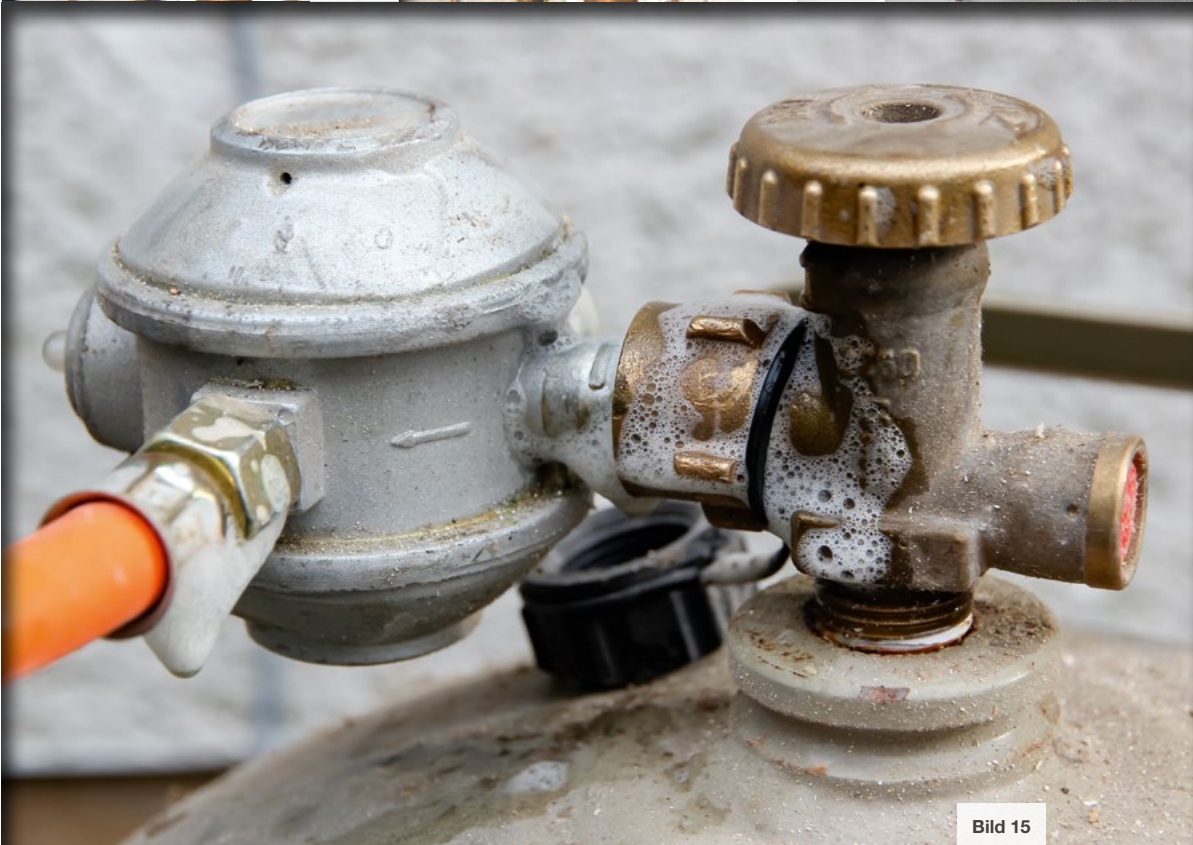
Bild 15 | Nachdem die Verschraubung angezogen wurde, ist kein Gasaustritt mehr festzustellen.

Bei der nachfolgenden Untersuchung wird festgestellt, dass es an der Verschraubung von Gasschlauch und Druckregler zu einem Gasaustritt kommt (**Bild 14**). Nachdem die Verschraubung angezogen wurde, ist kein Gasaustritt mehr festzustellen (**Bild 15**). Das Gasflaschenventil ist intakt, bei geschlossenem Ventil gelangt kein Gas aus der Flüssiggasflasche.

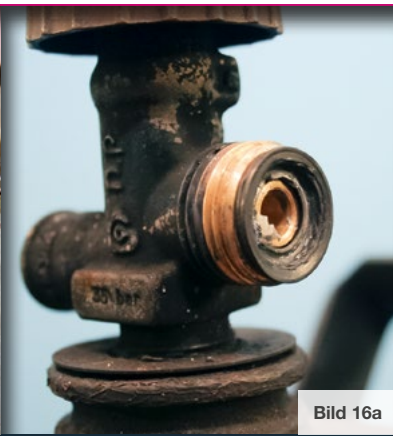
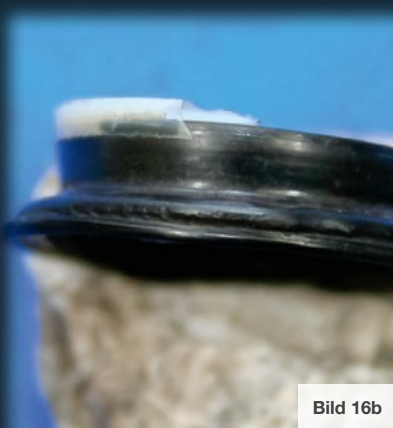
Bild 16a und b | In dem Flaschenventil der Flüssiggasflasche, mit der das Gasheizgerät betrieben wurde, befindet sich eine Dichtung, die im Schnitt ein L-förmiges Profil besitzt.

In dem Flaschenventil der Flüssiggasflasche, mit der das Gasheizgerät betrieben wurde, befindet sich eine Dichtung. Diese weicht jedoch in der Bauform von den in Flaschenventilen von Kleingasflaschen verwendeten Weichstoffdichtungen mit einem nahezu rechteckigen Querschnitt ab. Sie besitzt im Schnitt ein L-förmiges Profil (**Bild 16 und 17**).

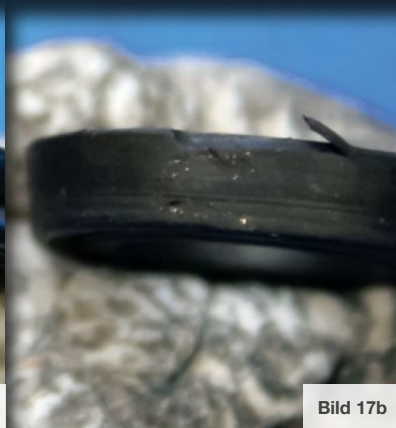
Bild 17a und b | Vergleichsventil: Die übliche Dichtung in dem Flaschenventil weist einen nahezu rechteckigen Querschnitt auf.

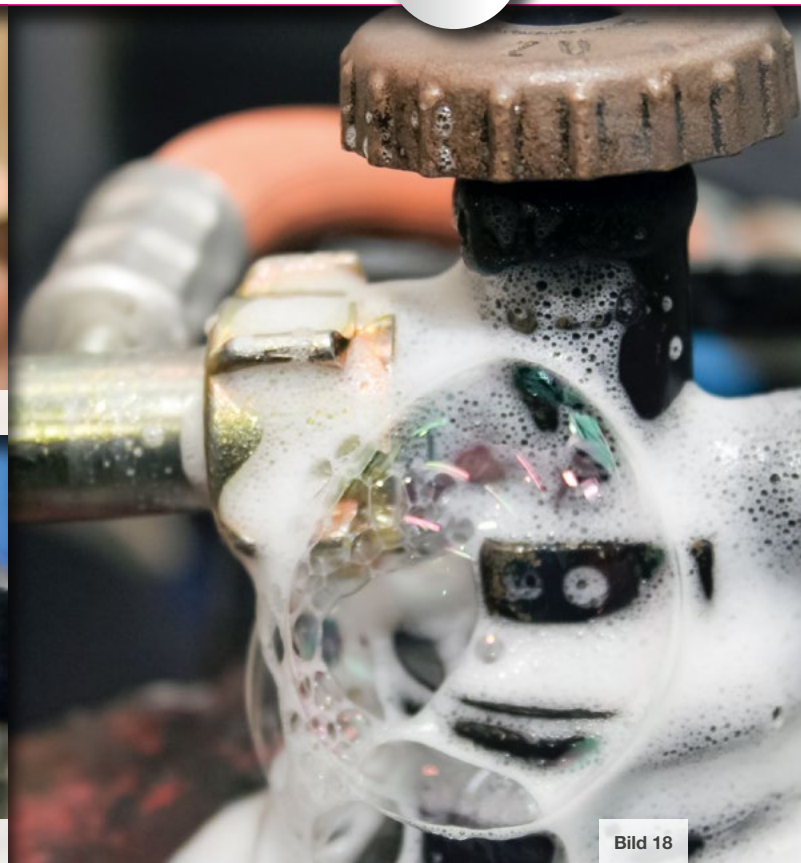
Bild 18 | Durch die falsche, nicht normgerechte Dichtung ist es nicht möglich, einen dichten Anschluss eines Druckreglers an dem Flaschenventil zu erreichen.

Durch die falsche, nicht normgerechte Dichtung ist es nicht möglich, einen dichten Anschluss eines Druckreglers an dem Flaschenventil zu erreichen (**Bild 18**). Es ist davon auszugehen, dass im Schadenfall an diesem Anschluss Flüssiggas austrat und sich entzündete. Eine Dichtheitsprüfung vor Inbetriebnahme hätte eine Leckage sicher angezeigt. ▶

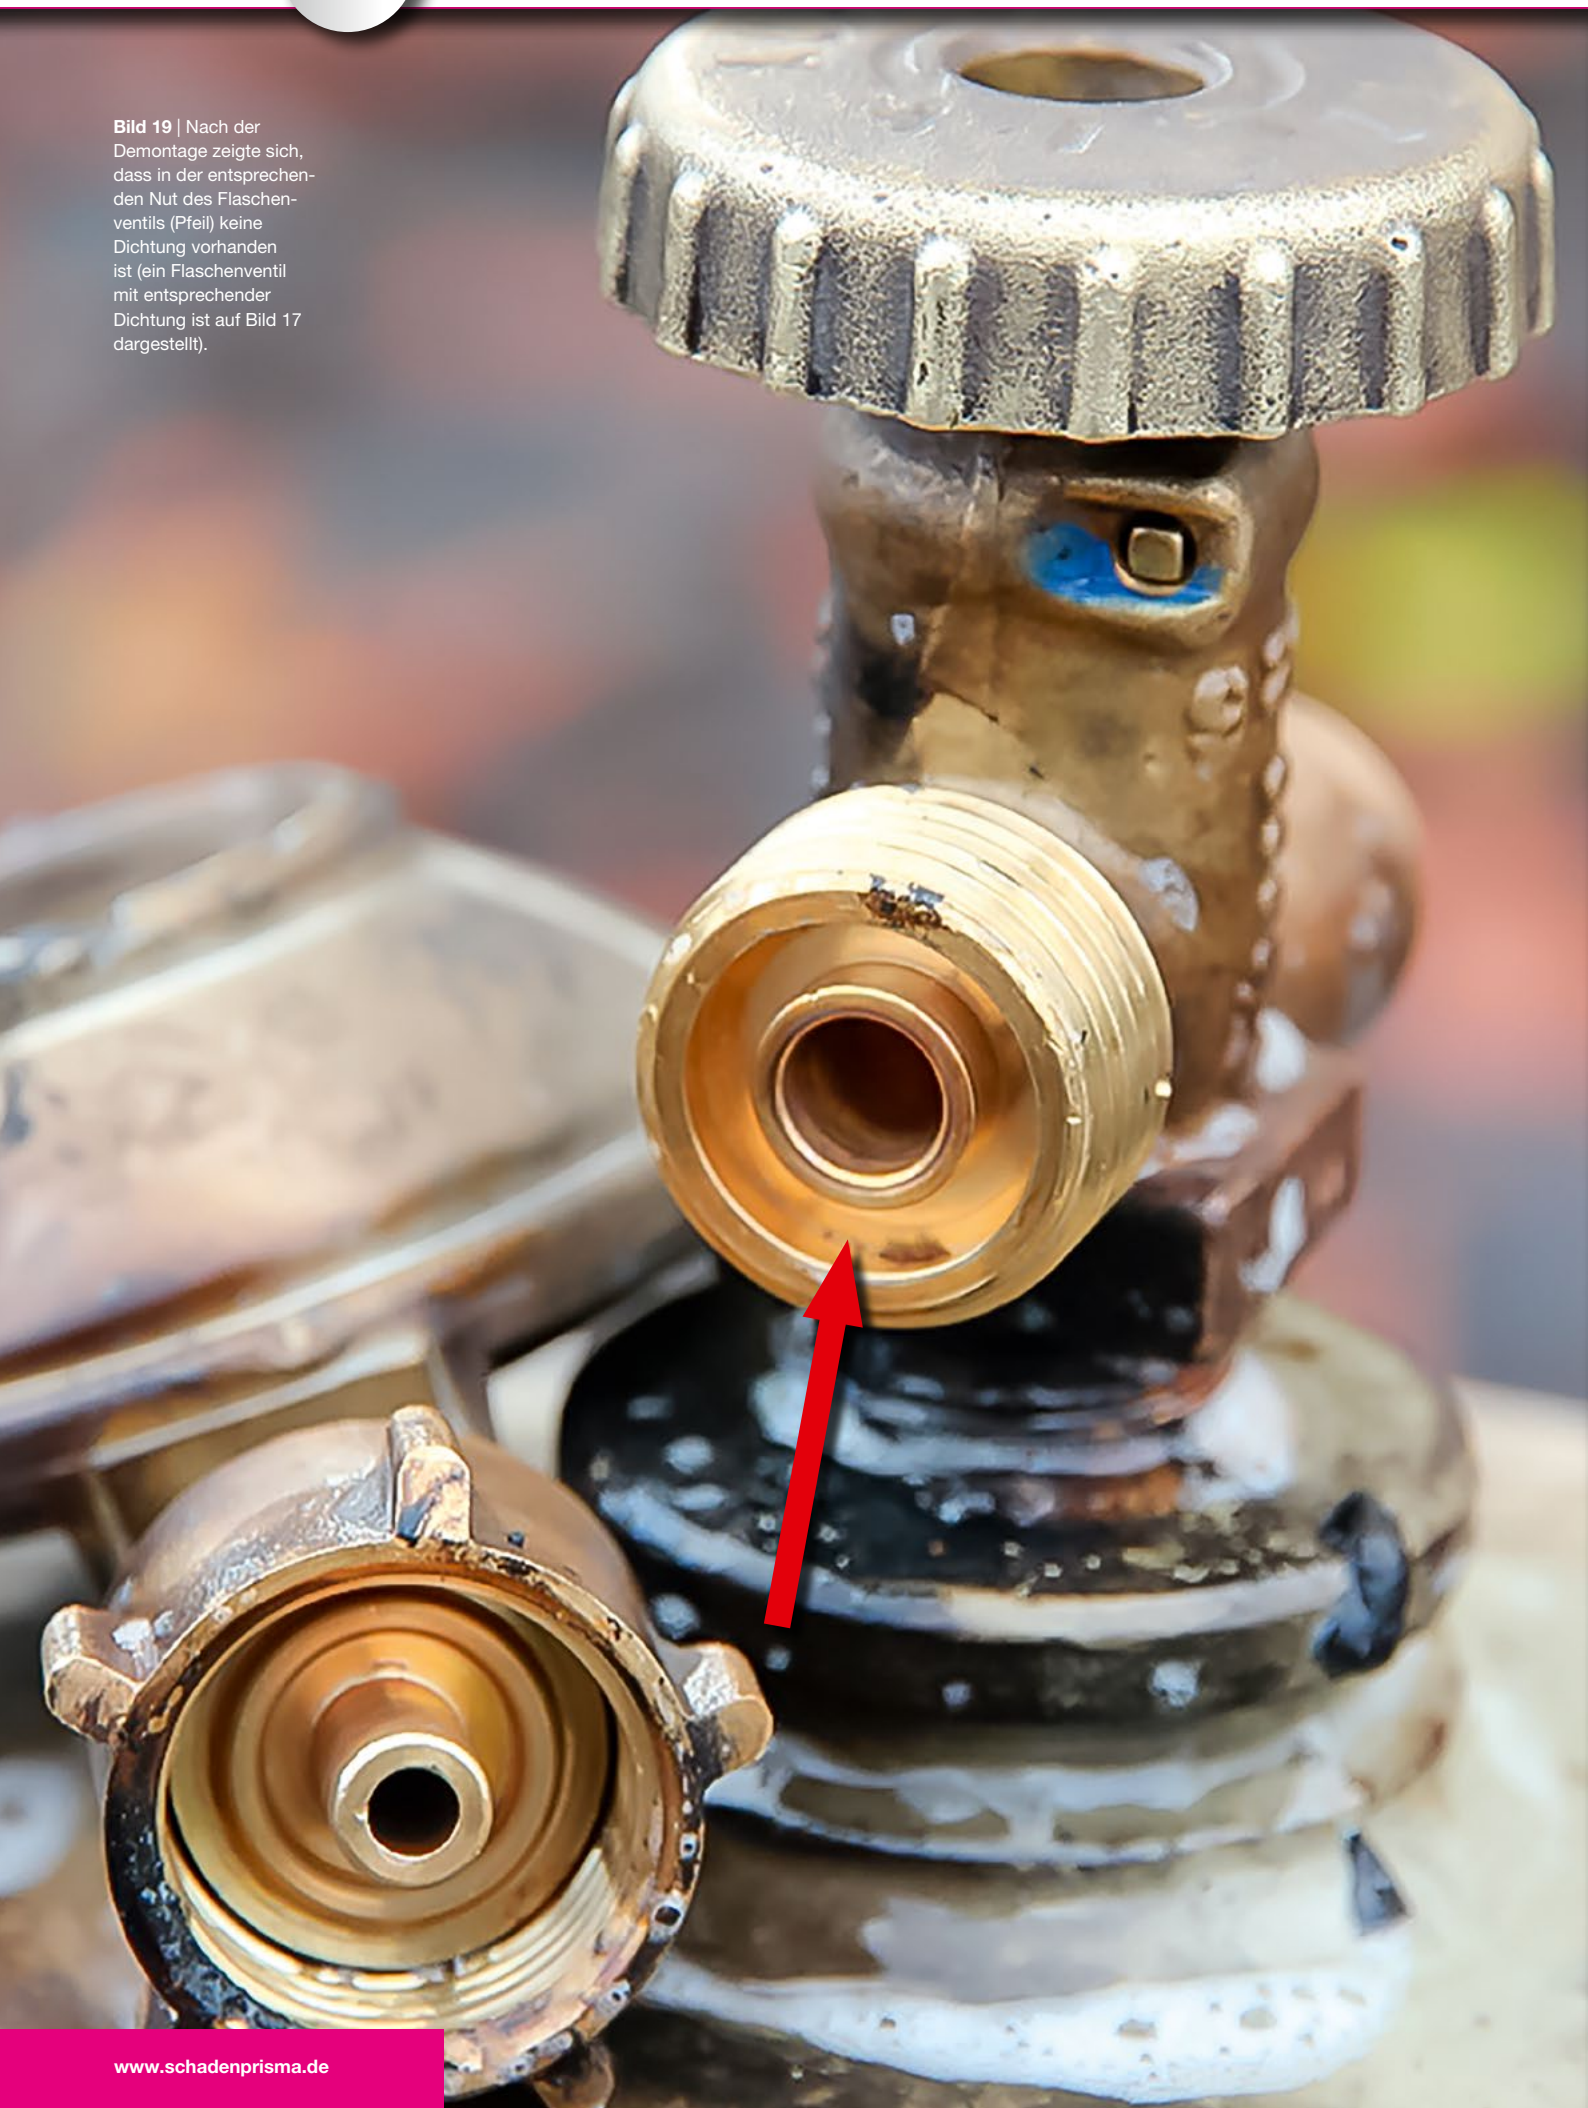
Bild 19 | Nach der Demontage zeigte sich, dass in der entsprechenden Nut des Flaschenventils (Pfeil) keine Dichtung vorhanden ist (ein Flaschenventil mit entsprechender Dichtung ist auf Bild 17 dargestellt).

Auch hier war der Anschluss vom Druckregler an dem Gasflaschenventil undicht. Nach der Demontage zeigte sich, dass in der entsprechenden Nut des Flaschenventils keine Dichtung vorhanden ist (**Bild 19**).

Beides wurde beim Anschluss des Druckreglers an die Gasflasche nicht durchgeführt.

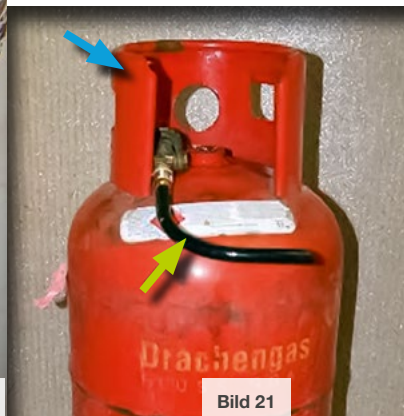
Bild 21 | Treibgasflasche mit Kragen (blauer Pfeil) und (demontiertem) Steigrohr (grüner Pfeil)

Zur Unterscheidung sind die Flaschen zum einen mit einer entsprechenden Beschriftung versehen. Zum anderen ist die Treibgasflasche mit einem Kragen um das Gasflaschenventil herum versehen (**Bild 21**), den die Brenngasflaschen nicht aufweisen (**Bild 3 und 15**).

Wird anstatt einer Brenngasflasche eine Treibgasflasche für die Gasversorgung z. B. eines Gasheizgerätes genutzt oder wird eine Brenngasflasche nicht stehend, sondern liegend betrieben, so wird das Gas aus der Flüssigphase entnommen. Daher strömt deutlich mehr Gas durch den Druckregler als bei einer regulären Gasentnahme aus der Gasphase, was zu Brand- und Explosionsschäden führen kann.
