# Fäkalschäden in Innenräumen

## 1 | Häufigkeit und Ursachen von Fäkalschäden

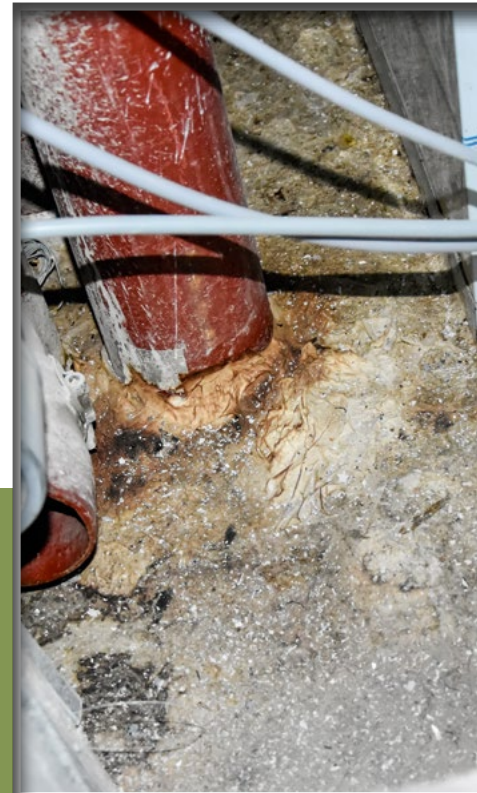
Ausgetretene Fäkalien und Toilettenpapier aufgrund einer Leckage an der Abwasserleitung

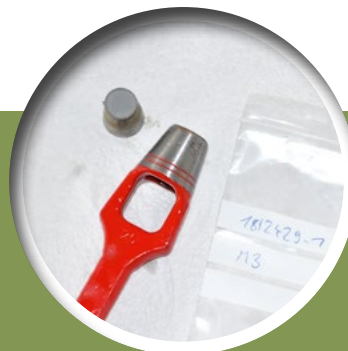
Henkellocheisen mit Stopfen zur Probenahme von Putzproben

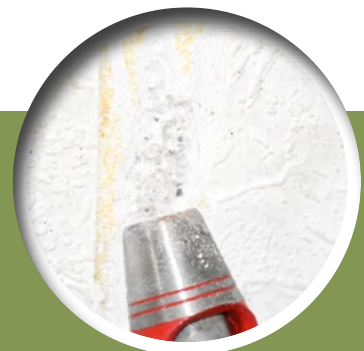
Probenahme einer Spachtelmasse mithilfe des Henkellocheisens

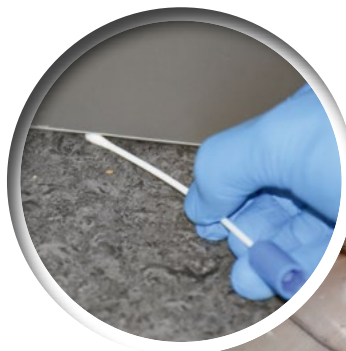
Probenahme mithilfe eines sterilen Tupfers

Bei den Untersuchungen werden vor allem Dämmschichtmaterial aus dem Fußbodenaufbau und Putzproben aus dem Wandsockelbereich genommen. Neben Materialproben werden häufig auch Abstrichproben von glatten Oberflächen (z. B. Fliesenspiegel) genommen. Dazu werden sterile Tupfer mit einer sterilen und isotonischen Salzlösung angefeuchtet und die zu beprobende Oberfläche wird dann abgewischt. ▶

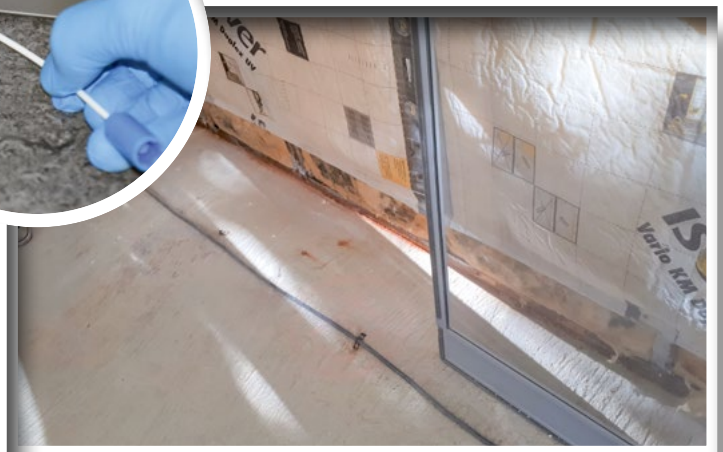
Über die kleinen Bohröffnungen (Pfeile) wurde eine biozide Behandlung des Bodenaufbaus durchgeführt. Oval markiert ist die frisch erstellte Bauteilöffnung, an der mithilfe einer Materialprobe kontrolliert wird, ob die biozide Behandlung wirksam war und keine fäkaltypischen Indikatorkeime mehr vorhanden sind.

Als Sanierungsmethode wurde in diesem besonderen Fall der Bodenaufbau mit einem wasserstoffperoxidhaltigen Biozid gespült. Nach Abschluss des Spülvorgangs wurde vor dem Beginn der technischen Trocknung der Bodenaufbau an frisch erstellten Bauteilöffnungen erneut untersucht. Es wurde keine Belastung mit fäkal-
