Schießbaumwolle

Schießbaumwolle macht auf sich aufmerksam

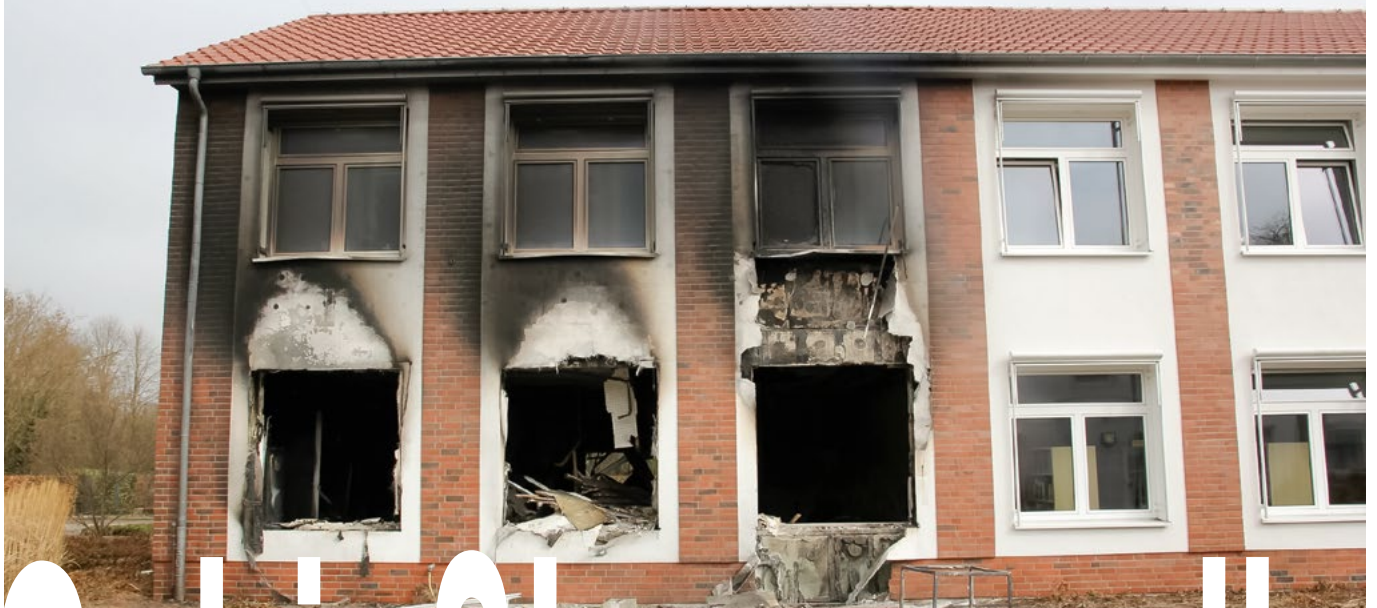
Bild 1 | Im Erdgeschoss wurden mehrere Fensterelemente herausgeschleudert; die größten Schäden liegen am dritten Fenster von links vor.

Ein IFS-Gutachter untersuchte später die Schadenstelle: Zweifellos hatte es eine Explosion und ein Feuer gegeben – allerdings nicht in dieser Reihenfolge. Im Innenhof des Gebäudekomplexes lagen mehrere Fensterelemente, die durch die Druckwelle herausgedrückt worden waren. Das Glas war auf der Innenseite mit Ruß beaufschlagt. Demnach musste es in den Räumen bereits vor der Explosion gebrannt haben (**Bild 1**).

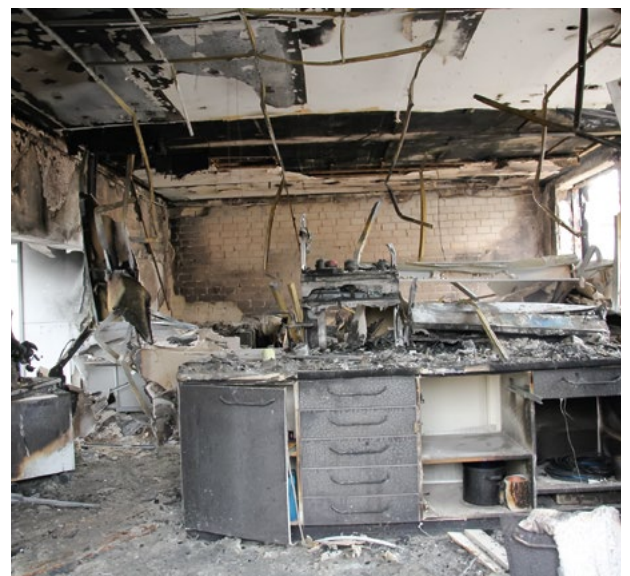
Die Ursache fand der Gutachter in einem an das Labor (**Bild 2**) grenzenden Arbeitsraum, in dem sowohl die Brand- als auch die Explosionsfolgen besonders stark ausgeprägt waren. Hier war ein Waschbecken in einem Labortisch installiert, darunter hatte sich ursprünglich ein Durchlauferhitzer befunden.

Bild 2 | Brand- und Explosionsschäden im Labor

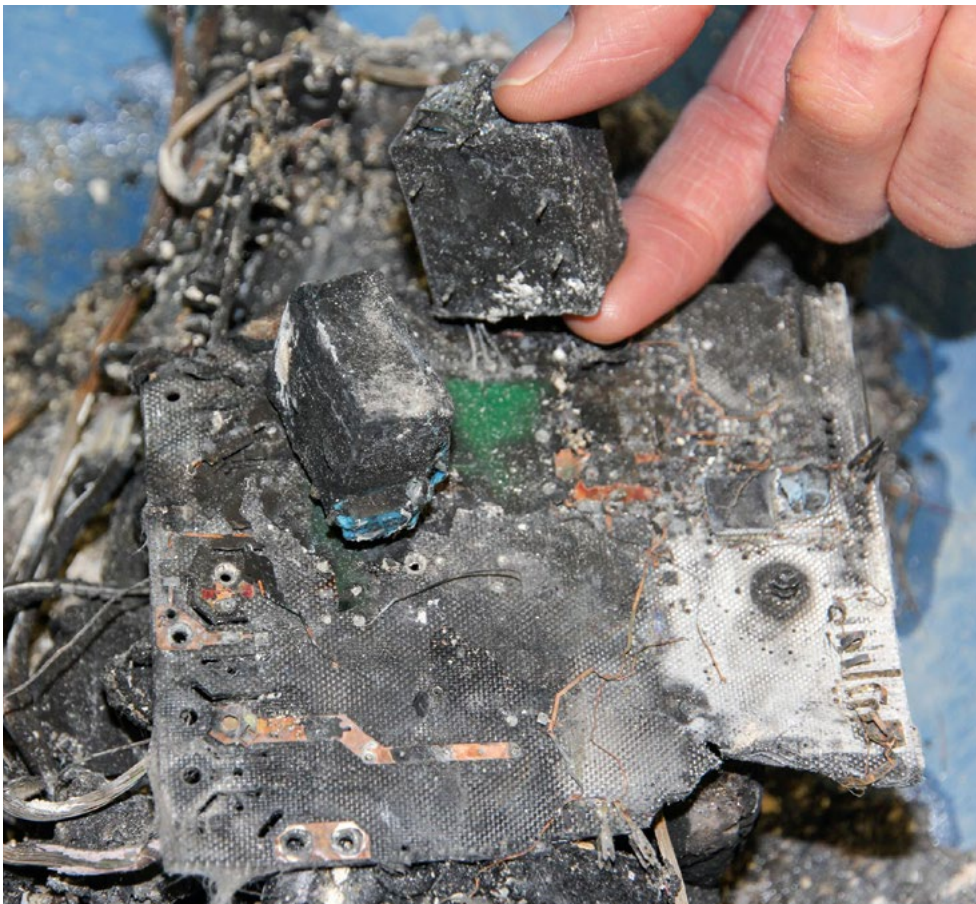
Der Gutachter fand die Überreste des stark beschädigten Gerätes im Brandschutt und untersuchte sie im Elektrolabor des IFS. Dabei stellte sich heraus, dass ein technischer Defekt an der Elektronik das Feuer verursacht hatte (**Bild 3**).

Bild 3 | Die Hauptplatte des Durchlauferhitzers wird im IFS untersucht.

Das Feuer am Durchlauferhitzer breitete sich auf die Umgebung aus und erfasste bald auch das Gebinde mit der Schießbaumwolle. Die machte ihrem Spitznamen alle Ehre und explodierte mit einem lauten Knall.

Laut Hersteller hätte die Nitrocellulose höchstens für zwei Jahre und in einem kühlen, trockenen Raum gelagert werden dürfen. Bei längerer Lagerung kann sie sich zersetzen, was mit einer erhöhten Brandgefahr einhergeht. Die unzulässigen Lagerungsbedingungen – über 13 Jahre und direkt neben einem Waschbecken – hatten in diesem Fall (noch) nicht zum Schaden geführt. Der Brandausbruch am Durchlauferhitzer war dem zuvorgekommen. ■
