# Probleme bei unter Dach geführten Brandwänden

## Baupraxis **versus** Schadenerfahrung

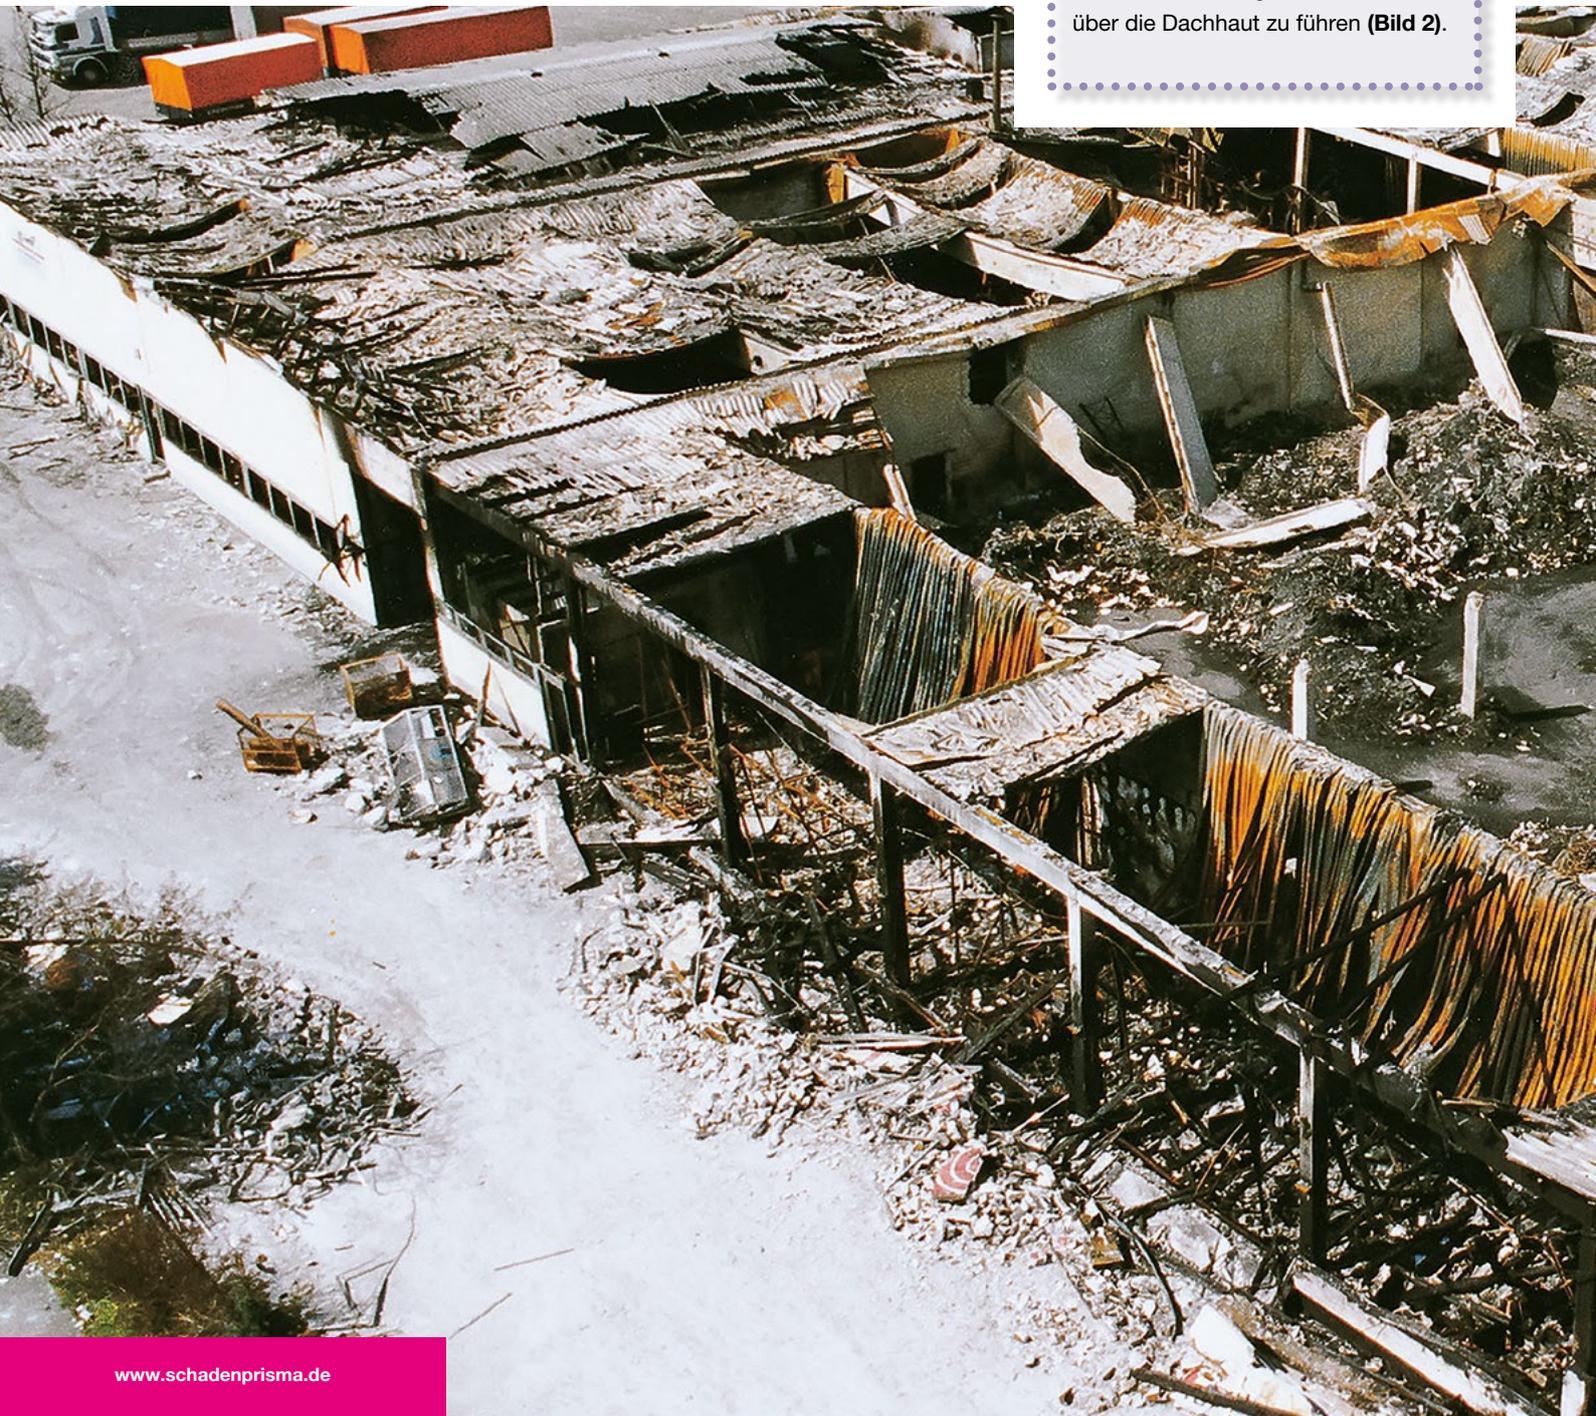
Bild 2 | Brandwände im Industriebau

Gemäß den Vorgaben der IndBauR sind Brandwände grundsätzlich 50 cm über die Dachhaut zu führen (**Bild 2**).

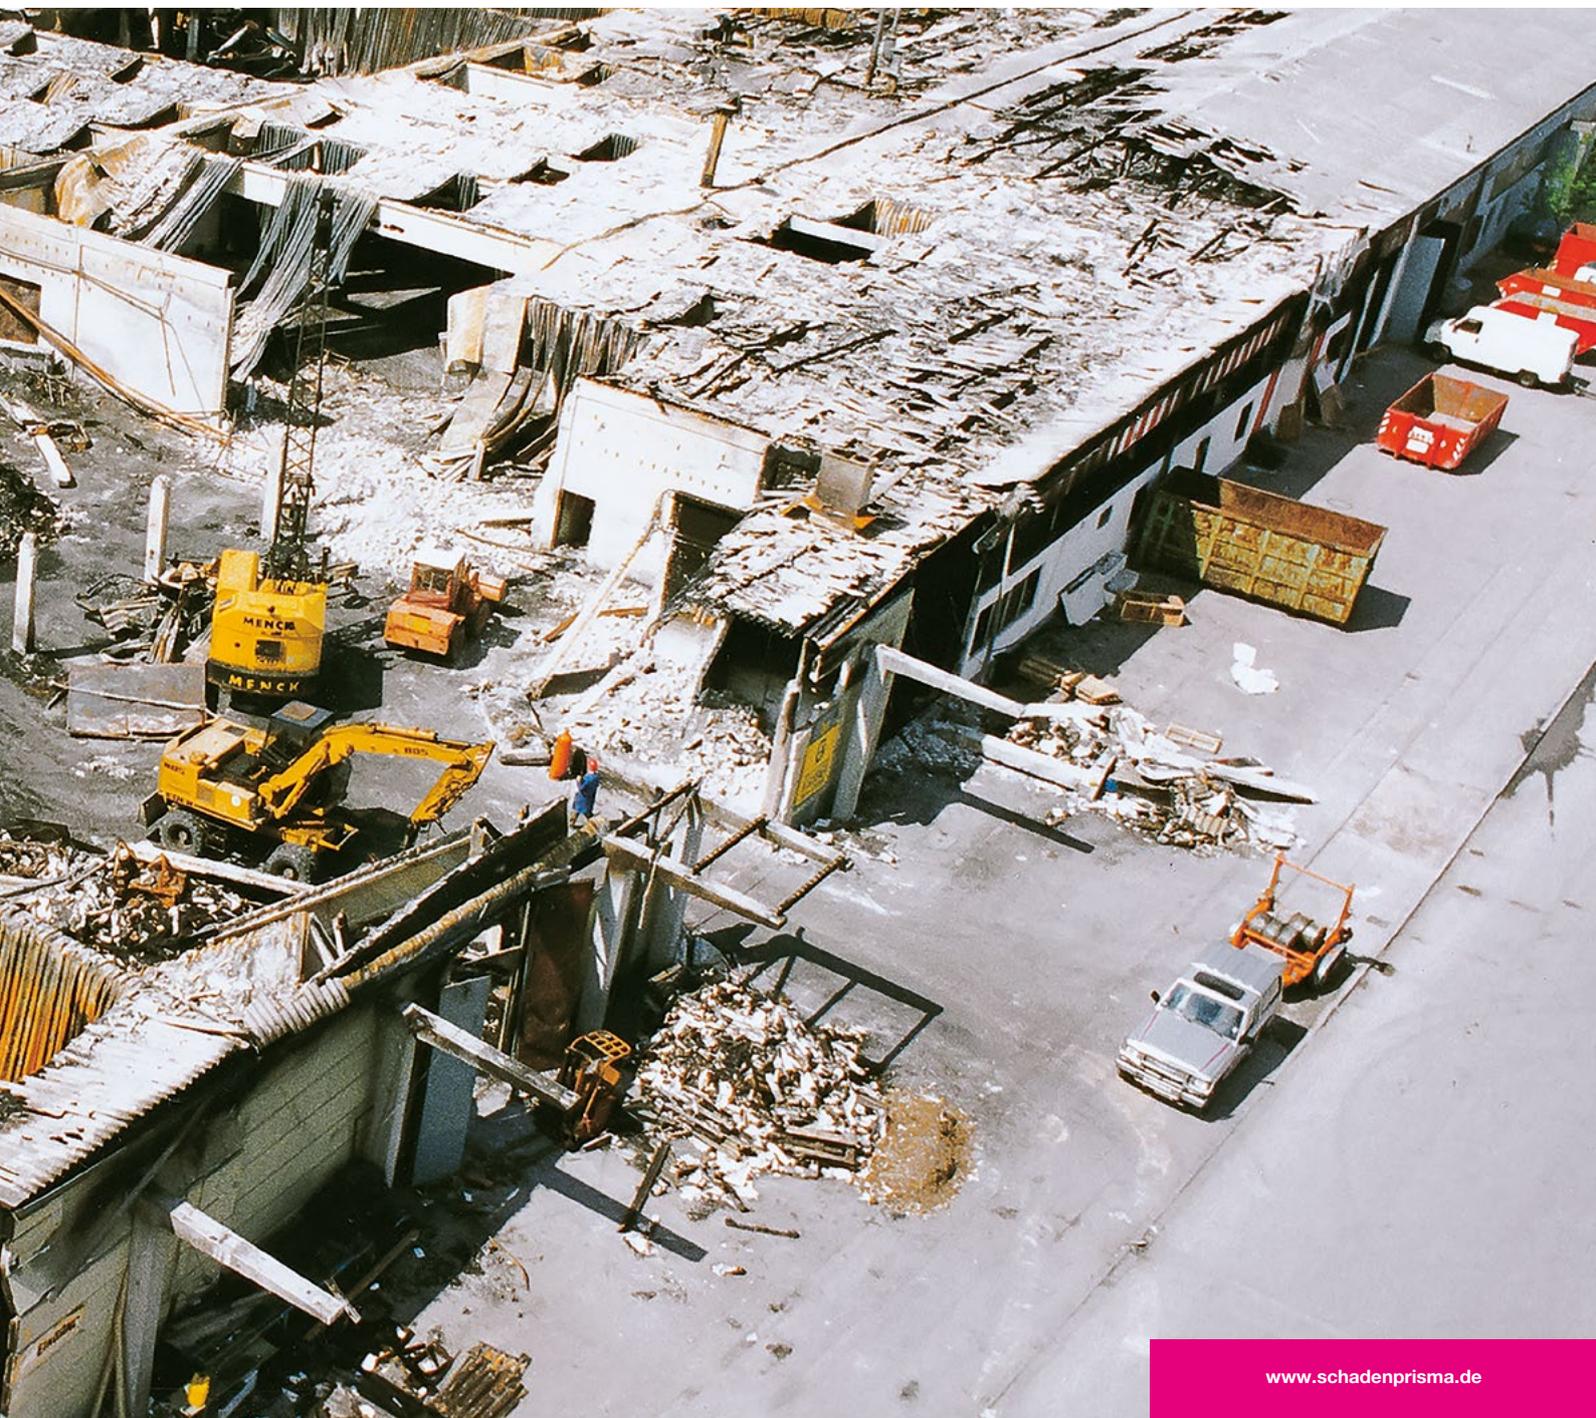
Bild 3 | Schadenbild: Überlaufene Brandwände

Aus nicht nachvollziehbaren Gründen sind in der Praxis (auch bei neu errichteten Gebäuden) immer wieder Brandwände zu finden, die nicht über Dach geführt sind. Der Beweis, dass dies, wie oben erwähnt, dem Feuer keinen ausreichenden Widerstand bietet, ist in nachfolgendem Schadenbild zu sehen. Bei diesem Brand wurden mehrere Brandwände überlaufen (Bild 3). ■
