# W Auf den Spuren des Wassers

Wasser ist für uns wie selbstverständlich verfügbar. Wir öffnen den Wasserhahn und erhalten die in Deutschland immer noch wohlschmeckende Flüssigkeit. Zum Ärgernis wird Wasser dann, wenn es an anderer Stelle als dem Wasserhahn austritt und sich schließlich über Schimmelflecken oder Wasserränder zu erkennen gibt. Häufig ist eine umfangreiche Sanierung des Wasserschadens erforderlich – im schlimmsten Fall müssen die Wohnräume in einen rohbauähnlichen Zustand zurückversetzt werden. Es ist aber nicht immer Trinkwasser, das austritt, auch von außen eindringendes Schicht- und Regenwasser kann einen erheblichen Schaden im Gebäude anrichten (Bild 1). Manchmal führt auch eine Kondenswasserproblematik zur Schimmelbildung. Nicht immer ist die Wasserquelle bei einem Feuchteschaden ersichtlich. In diesem Beitrag soll aufgezeigt werden, welche Möglichkeiten es gibt, unabhängig von der Leckageortung, die in den meisten Fällen, aber nicht immer zur Ursache des Feuchteschadens führt, der Ursache der Durchfeuchtung auf die Schliche zu kommen.

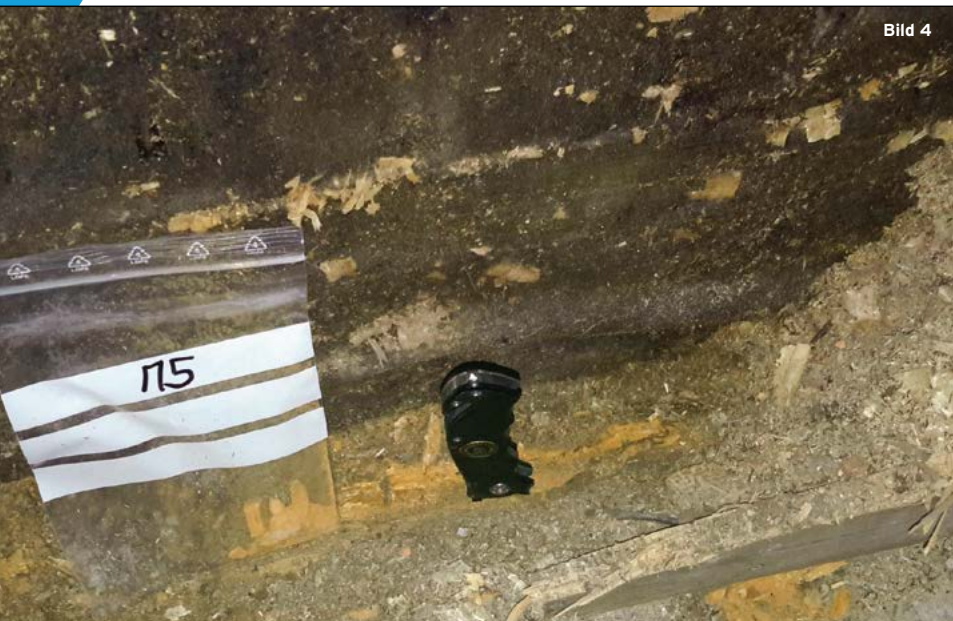
Bild 4

**Bild 4** / Der Holzbalken weist in Richtung Außenwand zunehmende strukturelle Schädigung („Zerfaserung“) aufgrund einer feuchteinduzierten Holzzerstörung auf. Dies ist ein Hinweis für auf von Richtung Außenwand eindringende Feuchte.

Auch Holzbauteile können Indizien liefern. Ist zum Beispiel die Holzzerstörung in Richtung Außenwand stärker ausgeprägt (**Bild 4**), so ist das als Hinweis für aus dieser Richtung eindringende Feuchtigkeit zu werten.

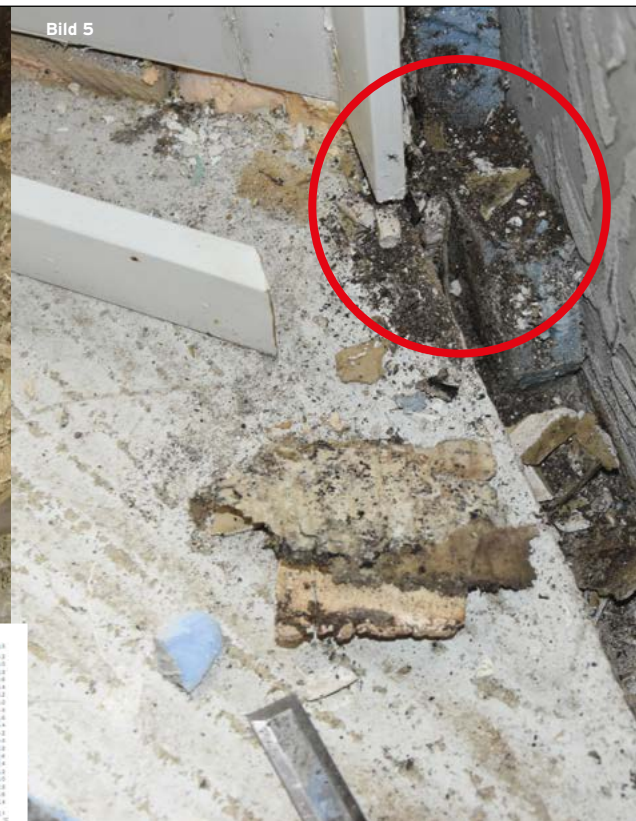
Bild 5

**Bild 5** / Erdreich (rote Markierung) und lebende Ameisen (auf dem Bild nicht zu erkennen) sind ein sicheres Indiz für eine nach außen undichte Gebäudehülle.

Immer wieder werden bei Schadenstellenuntersuchungen im Bodenaufbau Erdreich, Teile von Blättern und Nadeln und teilweise sogar lebendige Ameisen festgestellt (**Bild 5**). Letztere tragen dieses Material häufig erst in den Bodenaufbau ein. Können Ameisen die Gebäudehülle durchdringen, so kann es Wasser bestimmt auch. Diese „Fremdstoffe“ können als starkes Indiz getreu dem Motto „Wo Ameisen durchkommen, kommt Wasser auch rein“ gewertet werden.

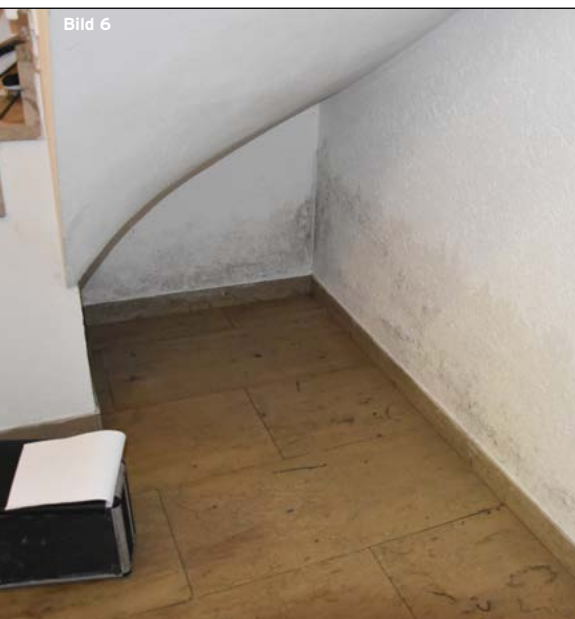
**Bild 6** / Fallbeispiel 1: Wasserränder im Treppenhaus des Versorgungszentrums: Hier liegen mehrere Schadensursachen vor.  
**Bild 7** / Durch eine chemische Untersuchung konnte geklärt werden, ob es sich um Leitungswasser oder Wasser aus dieser Entsalzungsanlage handelt.  
**Bild 8** / Fallbeispiel 3: Salzausblühungen im Bereich des Wintergartens.  
**Bild 9** / Fallbeispiel 3: Im Bereich des Wintergartens werden Erdreich (Pfeile) und lebende Ameisen gefunden.

In den Kellerräumen eines medizinischen Versorgungszentrums ist es großflächig zu sichtbaren Feuchteschäden gekommen (**Bild 2 und Bild 6**). Neben Wasserständen an massiv ausgeführten Bauteilen kam es dabei an der Rückseite von Vorsatzschalen aus Gipskarton in den Lagerbereichen einer Apotheke sowie den Untersuchungsräumen einer Praxis zu ausgeprägtem Schimmelbefall. Zunächst wurde eine Leckage im Bereich einer Hebeanlage ausgemacht, die im Praxisbereich an die Spülmaschine für medizinisches Gerät aus Darmspiegelungen angeschlossen ist.

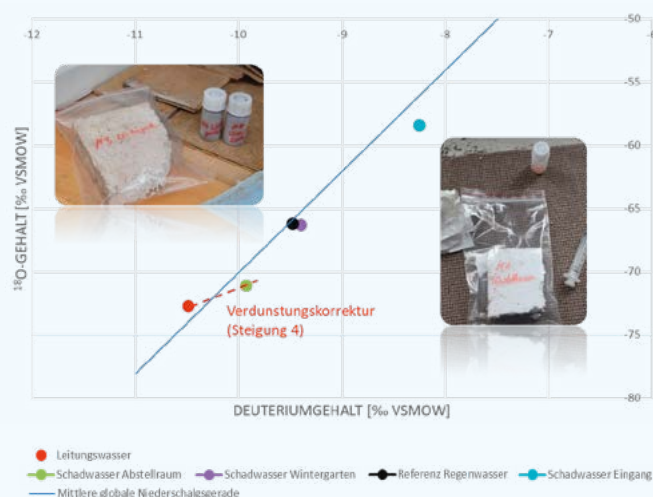
**Grafik 2, rechts** / Fallbeispiel 3: Ergebnisse der Isotopenanalyse: Im Abstellraum liegt ein echter Leitungswasserschaden vor. Im Wintergarten entspricht die Isotopensignatur der Referenzprobe des Regenwassers. Das Schadwasser im Eingangsbereich ist ebenfalls auf eingedrungenes Regen- und Schichtwasser zurückzuführen.

rändern und Salzausblühungen (**Bild 8**) festgestellt. Bei den Bauteilöffnungen in den Bodenaufbau wurden außerdem im Bereich einer Außenwand des Wintergartens Erdreich und lebende Ameisen (**Bild 9**) festgestellt. Es lagen also Indizien für zwei überlagerte Feuchteschäden vor. Es wurden daher Materialproben aus dem Abstellraum, dem Eingangsbereich und dem Wintergarten genommen. Als Referenz wurden eine Leitungswasserprobe sowie eine Probe von Wasser aus einer Wanne (Regenwasser) vor dem Gebäude genommen. Die Ergebnisse der Isotopenanalyse waren in diesem Fall eindeutig (**Grafik 2**). Im Abstellraum

liegt offenkundig ein Feuchteschaden durch das Trinkwasser vor. Im Wintergarten korreliert die dort im Bodenaufbau gefundene Feuchtigkeit mit der vom Regenwasser genommenen Probe. Es handelt sich also um von außen eingetragenes Regenwasser. Auch im Eingangsbereich liegt von außen eingetragene Feuchtigkeit vor.
