# Brände in Industriefilteranlagen

In einer Filteranlage, die zur Absaugung von Schweißrauch eingesetzt wurde, kam es zum Brandausbruch. Es gelang der Feuerwehr, den Brand auf die Anlage einzugrenzen, bevor er auf die Fertigungshalle übergreifen konnte. Zur Ermittlung der Schadenursache untersuchte das IFS die Anlage später auf dem Betriebsgelände und führte zudem eine Laboruntersuchung durch.

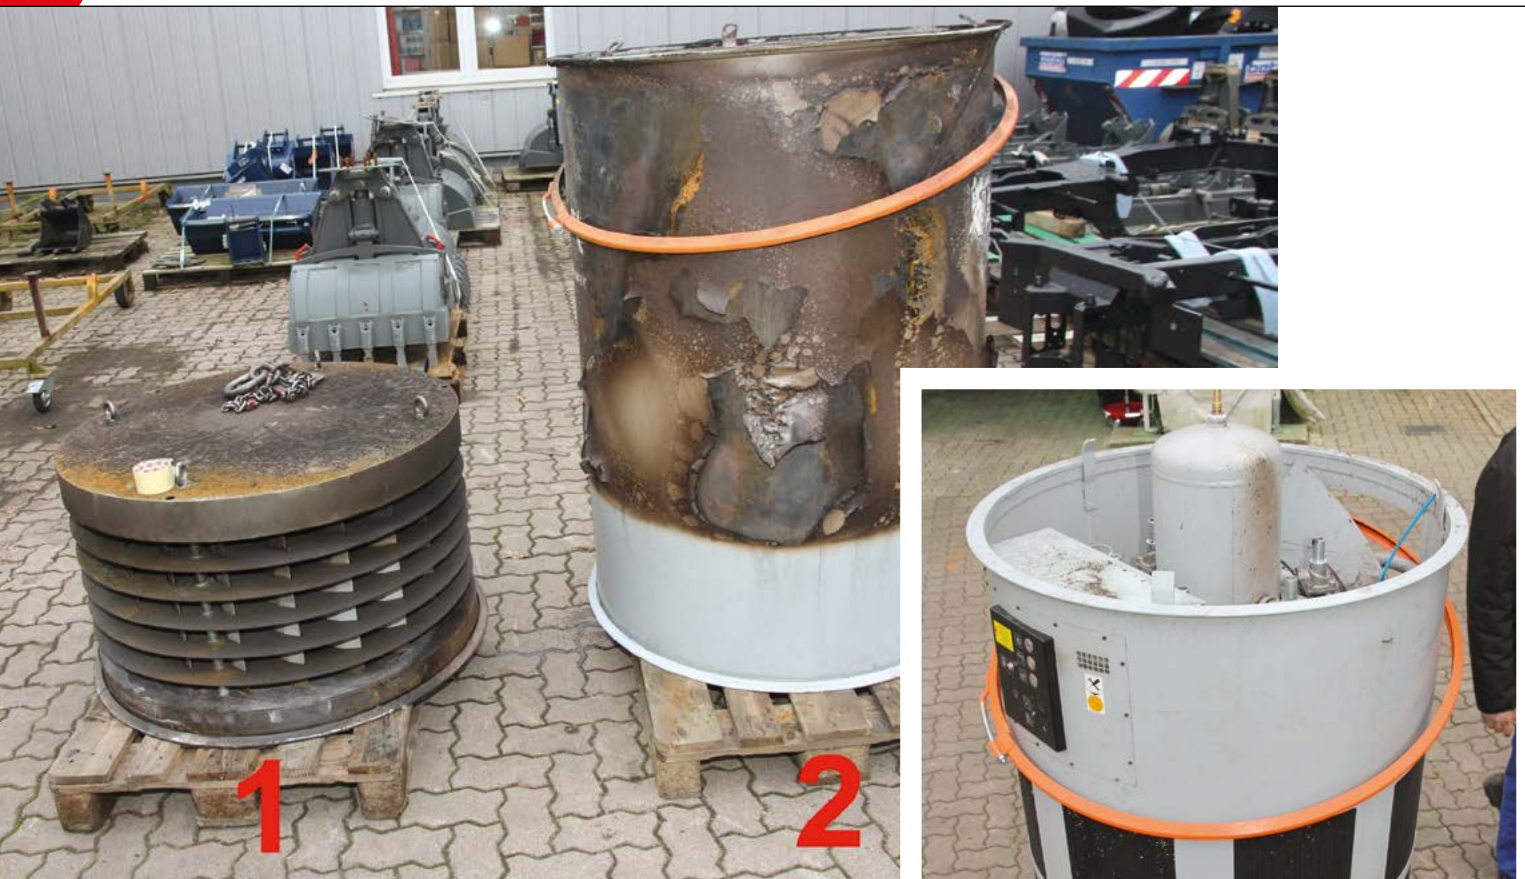
Bild 1 / Die Anlage besteht aus dem oberen (1), mittleren (2) und unteren Teil (rechts).

Auf Bild 1 sind die drei Anlagenteile zu sehen. Im unteren Teil, in dem sich die elektrotechnischen Komponenten befinden, gibt es keine direkten Brandspuren; ein technischer Defekt ist damit als Ursache ausgeschlossen.

Dem Spurenbild nach ist das Feuer darüber, im mittleren Teil entstanden. Darin befindet sich der Filtereinsatz der Anla-

Im Ergebnis der Untersuchung war festzustellen, dass der Brand auf den Papierfiltern im mittleren Anlagenteil entstanden war. Die durchgeführten Laborun-

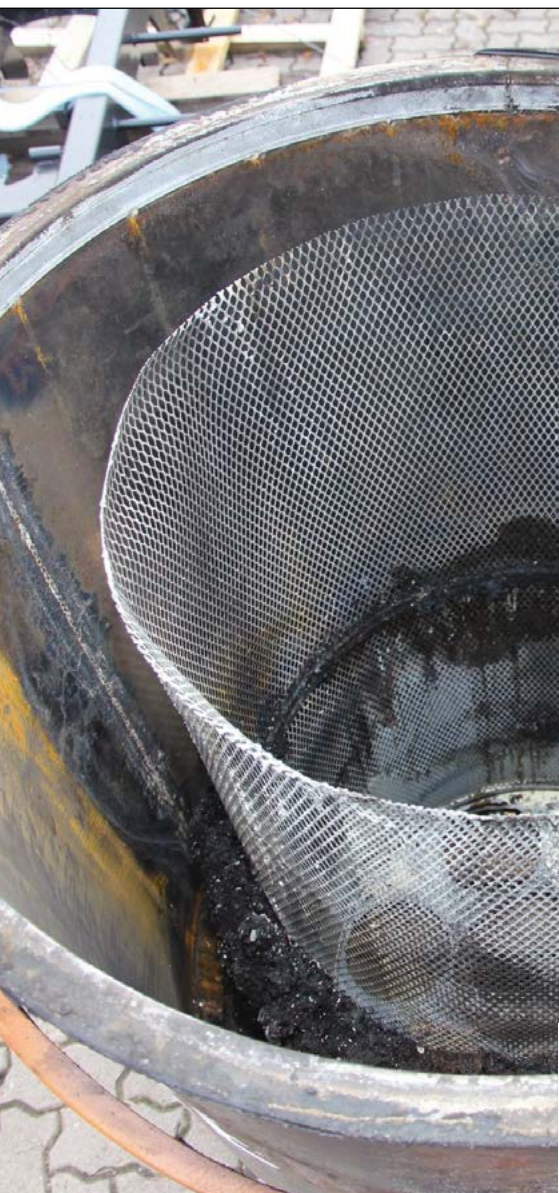
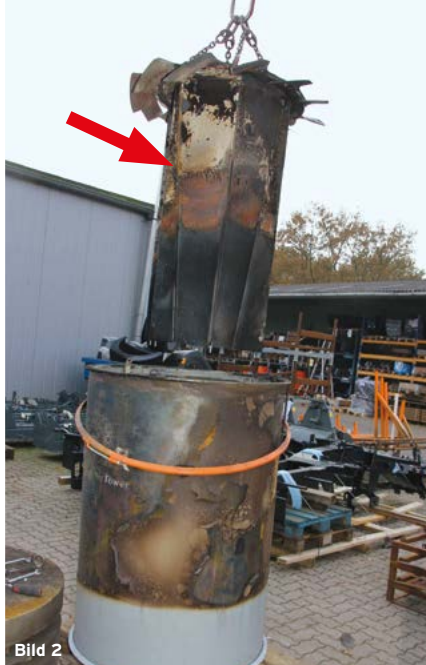
Bild 2

ge. Das Filtermaterial selbst ist bis auf wenige Fragmente verbrannt; nur die gelochten Metallzylinder sind noch zu sehen (Bild 2).

**Bild 2 /** Der Filtereinsatz (Pfeil) wird mit einem Stapler aus dem mittleren Teil gezogen. Das große Foto zeigt den Blick in den ausgebrannten Einsatz.

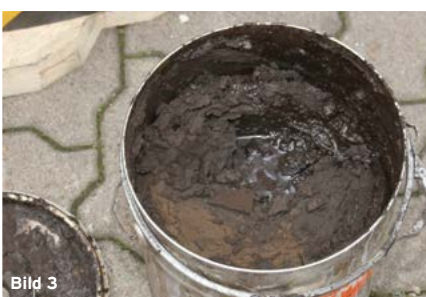
Bild 3

**Bild 3 /** In diesem Entsorgungseimer werden im unteren Anlagenteil die gefilterten Partikel gesammelt.

tersuchungen belegten dabei die Möglichkeit einer Selbstentzündung der abgelagerten Stäube. Die Filteroberfläche wird mit Druckluftimpulsen gereinigt, durch die die Partikel in den Sammel-eimer fallen (**Bild 3**). Möglicherweise war dies nicht oft genug geschehen.

Die Partikel, die aus der Raumluft gefiltert werden, fallen in einen Sammeleimer, der in den unteren Anlagenteil eingesetzt wird. Um eine mögliche Neigung zur Selbstentzündung feststellen zu

können, asservierte das IFS eine Probe für die Laboruntersuchung. Diese konnte unter Wärmestaubbedingungen, wie sie in ungünstigen Fällen auch in der Anlage auftreten, nachgewiesen werden.
