Initiative: "Stecker raus!"

Auf den folgenden Seiten sollen verschiedenste Schadenszenarien aus beinahe alltäglichen Untersuchungen des IFS dargestellt werden. Eines haben alle diese Schäden gemeinsam: Sie hätten allein schon durch das Ziehen eines Netzsteckers bzw. die Unterbrechung der Stromversorgung einfach und sicher verhindert werden können.

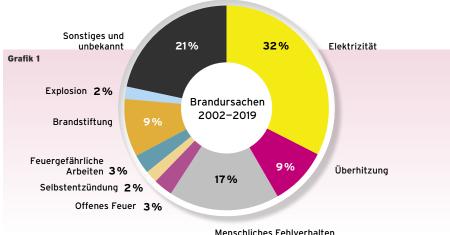
Grafik 1 / IFS-Brandursachenstatistik:(1) Relative Häufigkeiten der Brandursachen. Datenbasis sind die vom IFS im Zeitraum von 2002 bis 2019 durchgeführten Brandursachenermittlungen. Quelle: IFS-Schadendatenbank, Werte gerundet

Ein Blick in die Schadendatenbank des IFS zum Thema "Brandursachen" mit aktuell knapp 20.000 Einträgen (Stand: Ende 2019) zeigt, dass die meisten Brände durch "Elektrizität" ausgelöst werden (Grafik 1).(1) Betrachtet man ausschließlich diejenigen Brandursachen, die entsprechend der Datenbank eindeutig zugeordnet werden konnten, nimmt das Schlagwort "Elektrizität" mit knapp über 41,5 % aller ermittelten Ursachen sogar mit Abstand den ersten Platz ein, gefolgt von "menschlichem Fehlverhalten", das mit "nur" knapp über 22,3 % in etwa bei halb so vielen Fällen zu einem Brand führte.

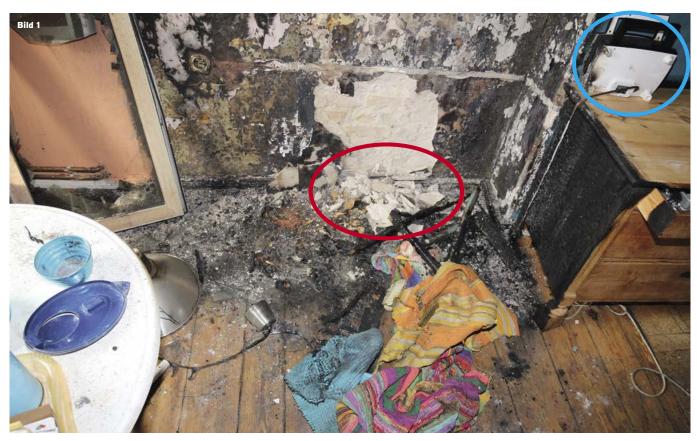
Dort verlief die Netzanschlussleitung einer Dreifachtischsteckdosenleiste (Bild 2), die zur Schadenzeit unter anderem mit dem auf Bild 1 erkennbaren Kontaktgrill (oben rechts in Bild 1) belegt war. Bild 1 / Der Brandausbruchbereich befindet sich bei der Scheuerleiste (rote Markierung) in der Küche; oben rechts ein Kontaktgrill (blaue Markierung). Bild 2 / Der Korpus und die Netzanschlussleitung der Dreifachtischsteckdose, der Netzstecker steckt noch in der Wandsteckdose.

Nicht nur in der Küche, sondern auch in allen anderen möglichen und unmöglichen Bereichen werden Tischsteckdosenleisten durch das IFS vergleichsweise häufig als "Brandverursacher" identifiziert, auch wenn diese "Geräte" selbst keine "Verbraucher" im umgangssprachlichen Sinne darstellen. Ursächlich für die Brandentstehung im Zusammenhang mit Tischsteckdosenleisten können eine Überhitzung durch falschen Einsatz (Überlastung) oder auch mechanische Defekte sein. (5) In jedem Fall müssen die Steckdosenleisten mit dem Stromnetz verbunden sein, um ein Risiko darzustellen. In dem ersten hier vorgestellten Schadenfall ist der Brandausbruchbereich auf Höhe der Scheuerleiste in einer Küche gut zu erkennen (Bild 1).

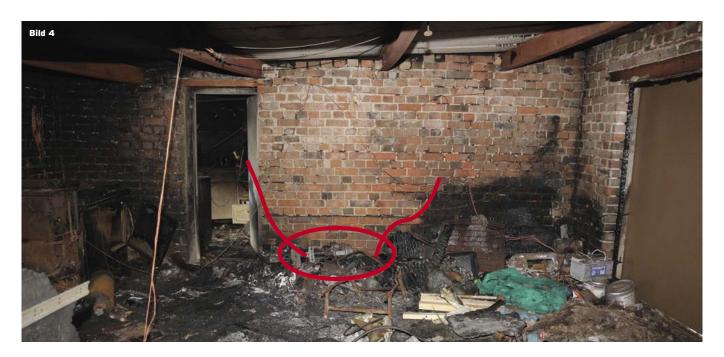
Bild 4 / Brandareal mit rot markiertem Brandausbruchbereich
Bild 5 / Ein Teil der Kontaktschiene ist lokal verschmolzen (rote Markierung).

Bei einem anderen Schaden in einem als Garage und Werkstatt verwendeten Flachbau kam es ebenfalls durch eine Dreifachtischsteckdosenleiste zu einem Brand. Auch wenn das Brandareal hierbei deutlich größer war als im ersten Schaden, zeichnete sich der Brandausbruchbereich dennoch für den IFS-Mitarbeiter deutlich ab (Bild 4), während die Brandursache anhand der Spuren an den Kontaktschienen einer dort aufgefundenen Steckdosenleiste als eindeutig zu bezeichnen war (Bild 5). Ein Teil der aus Kupfer bestehenden Schiene war punktuell abgeschmolzen. Ein derartig begrenztes Spurenbild ist durch eine äußere Hitzeeinwirkung nicht zu erklären, zumal Kupfer mit etwa 1.085 °C einen derart hohen Schmelzpunkt besitzt, dass dieser unter "normalen" Brandbedingungen kaum erreicht wird.

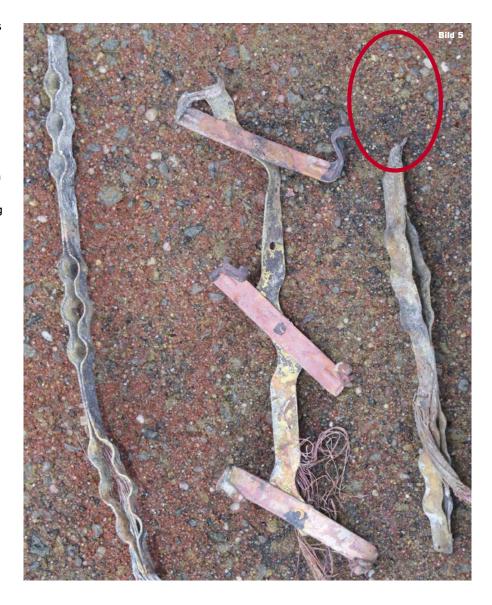
Bild 6 / Das Piktogramm (rote Markierung) besagt, dass der Netzstecker gezogen werden soll. Es ist sogar noch nach dem Brand zu erkennen. **Bild 7** / Die Brandzehrungen beschränken sich auf einen kleinen Bereich der Küche. Innerhalb des Brandausbruchbereiches (rote Markierung) stand der eingesteckte Toaster.

Aber auch andere Elektrogeräte aus der Küche werden nicht selten als Brandursache identifiziert. Hierbei ist zum Beispiel auf die bereits in einem früheren Beitrag vorgestellten Toaster zu verweisen, bei denen nicht nur die Bedienungsanleitung ausdrücklich fordert, den Netzstecker bei Nichtbenutzung vom Stromnetz zu trennen, sondern bei dem auch ein eingravierter Hinweis auf dem Korpus des Toasters, noch nach einem Brand erkennbar, diese Forderung unterstreicht (Bild 6). (6) In diesem Schadenfall beschränkte sich der Brand zwar auf einen kleinen Bereich innerhalb der Küche (Bild 7), das Einfamilienhaus war dennoch durch Brandfolgeprodukte in beinahe allen Räumen verunreinigt worden. Der Toaster war nach der Verwendung mit eingestecktem Netzstecker in den Schrank zurückgeräumt und dort durch ein herunterfahrendes Rollo unbeabsichtigt eingeschaltet worden.

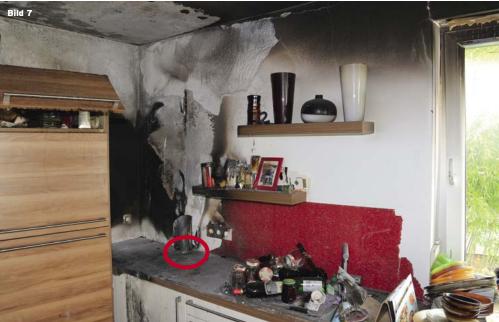
Bild 8 / Der Brand ist von dem in der Ecke befindlichen Kaffeevollautomaten ausgegangen (rote Markierung).

In dem nächsten vorgestellten Schaden wurde ein Brand innerhalb eines Bistros durch einen derartigen Kaffeevollautomaten ausgelöst: Auch wenn dieser am Abend zwar ausgeschaltet wurde, war der Netzstecker nicht gezogen worden. Hier ist es zu einem sogenannten Schwelbrand gekommen. Dementsprechend waren alle Oberflächen des Bistros so stark mit Brandfolgeprodukten verunreinigt, dass die Sanierung nur von einer Spezialfirma durchgeführt werden konnte. Der Ruß hing in dicken Zotten von der Decke (Bild 8). ▶

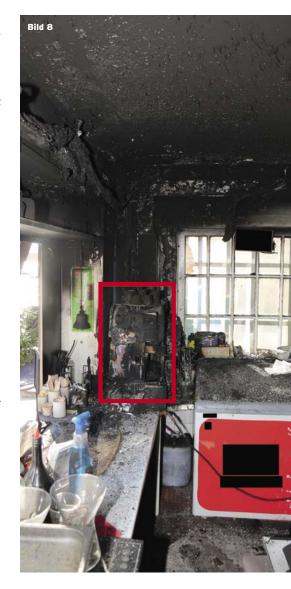
Die Platine für die Steuerung des Kaffeevollautomaten stellte einen ausgesprochenen Brandschwerpunkt innerhalb des Gerätes dar (Bild 9), sodass daraus

geschlussfolgert wurde, dass der Brand eben auf dieser Platine infolge eines elektrischen Defekts entstanden ist, weil der Netzstecker nicht gezogen wurde.

Bild 9 / Die Platine für die Steuerung des Kaffeevollautomaten stellte einen ausgesprochenen Brandschwerpunkt dar; auf dieser Platine ist der Brand entstanden.

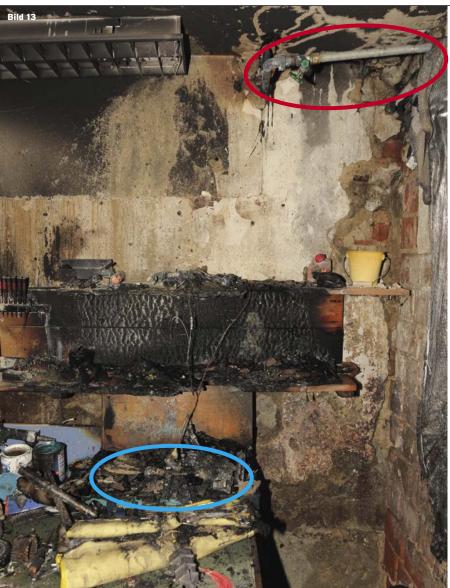
Auf Bild 13 ist der Schadenort gezeigt, oben rechts verläuft die aufzutauende Wasserleitung, die Heißluftpistole lag unter dem Holzregalbrett, das zentral auf Bild 13 zu sehen ist.

Laut übereinstimmender Auskunft mehrerer Personen war zwischen dem Auftauen der Leitung und der Brandentstehung eine Zeitspanne von etwa drei Stunden vergangen, sodass eine Überhitzung als Brandursache ausgeschlossen werden konnte. Auch die naheliegende Vermutung, die Heißluftpistole könnte eingeschaltet abgelegt worden sein oder sich durch Verrutschen selbsttätig eingeschaltet haben und so durch die Abwärme den Brand ausgelöst haben, konnte aufgrund von Rußbeaufschlagungen am Kippschalter des Gerätes ausgeschlossen werden (Bild 14).

Bild 13 / Oben rechts in der Ecke verläuft die aufzutauende Leitung (rote Markierung). Unter dem Regalbrett zentral im Bild lag die Heißluftpistole (blaue Markierung). Bild 14 / Der Kippschalter der Heißluftpistole weist im eingeschalteten Zustand eine Abschattung in der Rußbeaufschlagung auf (rote Markierung): Zur Schadenzeit kann die Heißluftpistole nicht eingeschaltet gewesen sein.

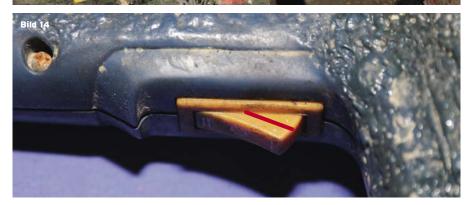
Stattdessen konnte in der Geräteanschlussleitung, genau im Bereich der tiefsten Brandzehrungen, unmittelbar unter der Durchbrennung in dem Holzregalbrett eine intensive Kurzschlussspur festgestellt werden (Bild 15).

Bild 15 / Korrespondierende Kurzschlussspur (rote Markierung) zwischen zwei Leitern in der Geräteanschlussleitung der Heißluft-

Nachdem zusätzlich alle anderen infrage kommenden Zündquellen ausgeschlossen werden konnten, war die Brandentstehung auf einen Kurzschluss in der Netzanschlussleitung zurückzuführen. Unabhängig von der eigentlichen Ursache der Entstehung dieses Kurzschlusses (zum Beispiel eine Quetschung der Leitung, ein Nagetierbiss oder auch eine Alterungserscheinung der Isolation) konnte der Brand auch in diesem Schadenbeispiel nur entstehen, weil der Netzstecker noch eingesteckt war.

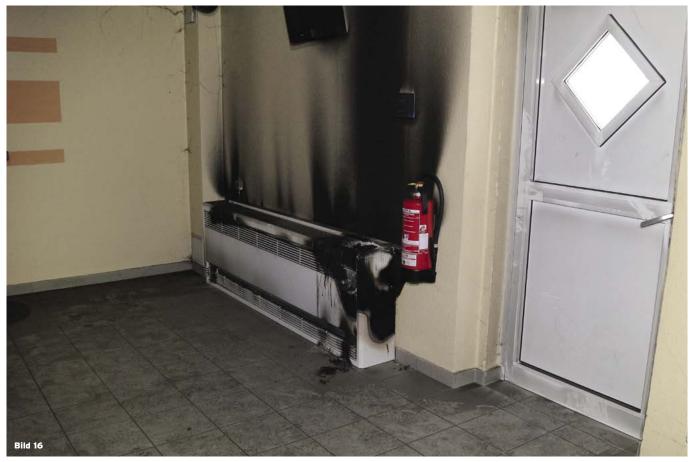
Wie sich zeigte, war es im Bereich der Steuerung der Heizung zu einem Schwelbrand gekommen. Auch wenn der Schaden durch Brandzehrungen relativ klein war und weitgehend auf die Heizung begrenzt blieb (Bild 16), wurde doch das gesamte Gebäude mit Brandfolgeprodukten verunreinigt. Aufgrund der Konstruktionsweise des Gebäudes waren

Bild 16 / Die Brandzehrungen sind vergleichsweise gering, jedoch ist das gesamte Gebäude intensiv verunreinigt worden.

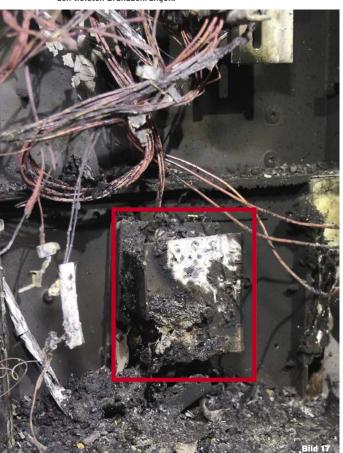
Bei der Untersuchung vor Ort wurde festgestellt, dass der Brand von der Steuerplatine des bereits erwähnten Stellmotors ausgegangen war (Bild 17).

Bild 17 / Blick auf die Platine des Stellmotors (rote Markierung) mit den tiefsten Brandzehrungen.

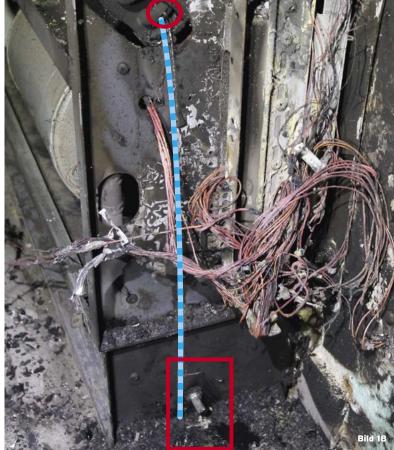
Zur besseren Nachvollziehbarkeit wurde die Wasserversorgung für die Heizung kurz geöffnet. Hierbei zeigte sich die Ursache für die Undichtigkeit: Eine Heizwendel wies einen etwa 2 cm langen Riss auf; ein dünner Wasserstrahl trat aus. Dieser traf genau in dem Bereich der Steuerplatine des Stellmotors auf (Bild 18). Nach Maßgabe dieses Spurenbildes wurde der Brand durch einen Kurzschluss infolge der Wassereinwirkung auf die Steuerplatine ausgelöst.

Bild 18 / Blick ins Innere der Heizung: Nach dem Öffnen der Wasserversorgung wird die Leckagestelle sichtbar (roter Kreis). Mit einem roten Quadrat ist die ehemalige Einbauposition des Stellmotors mitsamt der Steuerungsplatine markiert. Der mit einer blauen, gestrichelten Linie nachgezeichnete Wasserstrahl trifft genau in diesem Bereich auf.

Bei ortsfesten elektrischen Geräten, die über keinen "AUS-Schalter" oder Netzanschlussstecker verfügen, muss dabei die Stromversorgung zum Beispiel in der Elektrounterverteilung unterbrochen werden. Dieser Schaden hebt besonders eindrucksvoll hervor, dass aus einer "Soll-Regelung" im privaten Bereich spätestens im gewerblichen Bereich eine "Muss-Regelung" wird.

Genau wie bei allen anderen vorgestellten Beispielen wäre eine Brandentstehung auch bei dem letzten Schaden durch eine einfache Handbewegung bzw. sogar eine kleine "Fingerübung" zu verhindern gewesen. Es hätte gereicht, den Leitungsschutzschalter ("Sicherung") auszuschalten. So wären sowohl der wirtschaftliche Schaden als auch die negativen Auswirkungen für die Bewohner bzw. Nutzer des Gebäudes verhindert worden.
