# Brände in Absauganlagen

## Schutzkonzepte aus den Erkenntnissen von Schadenuntersuchungen

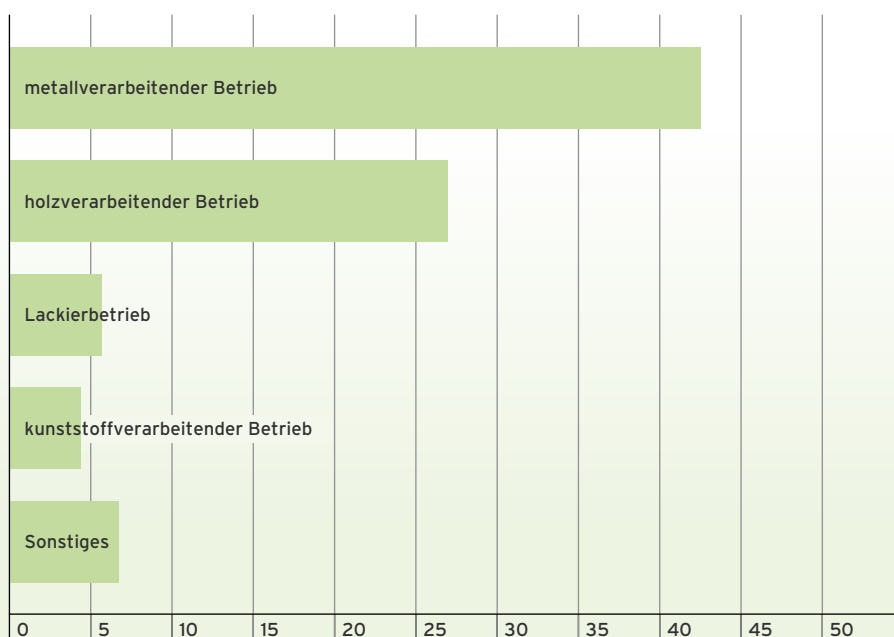
Grafik 3 / Brände in Absauganlagen – Auswertung nach Betriebsarten

In der Schadendatenbank des IFS finden sich im gewählten Auswertungszeitraum der Jahre 2003 bis 2019 insgesamt 87 Fälle, die zweifelsfrei auf eine Brandentstehung an Teilen einer Absauganlage zurückzuführen sind. Fälle, die beispielsweise aufgrund des hohen Zerstörungsgrades nicht eindeutig auf Absauganlagen zurückgeführt werden konnten, wurden in der vorliegenden Auswertung nicht berücksichtigt (**Grafik 3**).

Nahezu die Hälfte der untersuchten Brände ereignete sich demnach in metallverarbeitenden Betrieben wie Schlossereien oder Betrieben zur Oberflächenbehandlung von Bauteilen aus Metall (z. B. Verzinkungen). Ein Drittel fällt auf holzverarbeitende Betriebe wie Schreinereien, Zimmereien oder Parketthersteller. Die verbleibenden etwa 20 Prozent der Brände fallen auf Lackierbetriebe, das kunststoffverarbeitende Gewerbe oder betrafen Einzelfälle, wie beispielsweise Recyclingbetriebe, einen Milchpulverhersteller oder die chemische Industrie. Zunächst wenig überraschend erscheint die Auswertung nach der Art des beteiligten Staubes. Entsprechend den Anteilen nach dem Entstehungsort machen die addierten Anteile der für metallverarbeitende Betriebe zu erwartenden Metallstäube und Schweißrauch etwa die Hälfte aus. Ebenso liegt der Anteil an Holzstaub etwa in derselben Größenordnung bzw. nur geringfügig

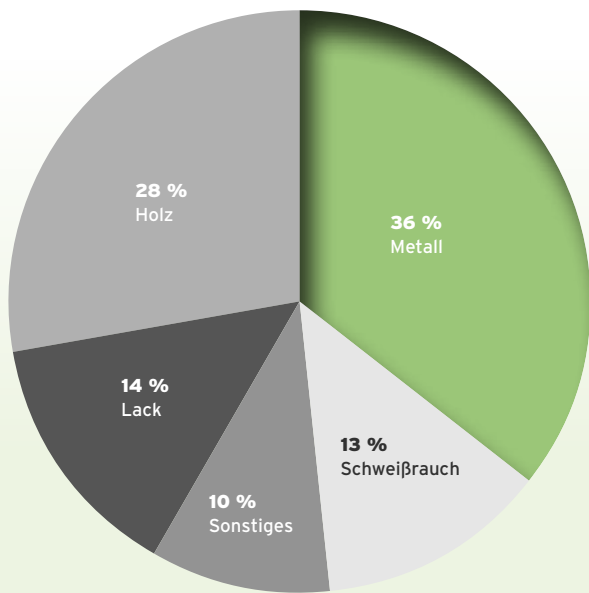
**Grafik 4 /** Brände in Absauganlagen – Auswertung nach Art des beteiligten Staubes

unterhalb des aus der Auswertung nach dem Entstehungsort zu erwartenden Anteils (**Grafik 4**).

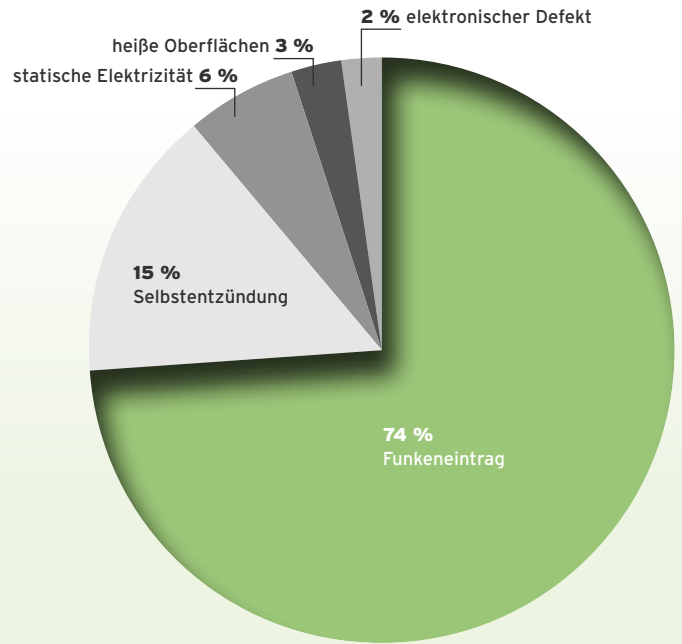
**Grafik 5 /** Brände in Absauganlagen – Auswertung nach Brandursache

Die bei etwa drei Viertel aller Fälle und dadurch mit Abstand am häufigsten beobachtete Brandursache sind heiße bzw. glimmende Partikel (z. B. Funken), die in die Absauganlage gelangen und dort einen Brand auslösen (**Grafik 5**). Wenngleich sich die Herkunft der heißen bzw. glimmenden Partikel nicht immer zweifelsfrei nachvollziehen lässt, ist davon auszugehen, dass diese zu einem entscheidenden Anteil durch die betriebsüblichen Prozesse entstehen. Dies dürfte insbesondere in metallverarbeitenden Betrieben eine wesentliche Rolle spielen. Bei den dort üblichen Bearbeitungsschritten, wie Schweißen, Trennschleifarbeiten oder Flammstritzen (Oberflächenbehandlung), entstehen unvermeidlich glimmende Partikel. Ebenso kann es jedoch auch bei der Behandlung von Holz zur Bildung von heißen bzw. glimmenden Partikeln kommen, wenn beispielsweise beim Sägen im Holz befindliche Metalleinschlüsse (z. B. Nägel oder Projektile von Jagdmunition) getroffen werden oder diese durch Reibungswärme, zum Beispiel beim Schleifen oder Sägen mit nicht mehr ausreichend geschärftem Werkzeug, entstehen.

Als weitere und bei 15 % der untersuchten Fälle vergleichsweise noch häufig anzutreffende Brandursache sind selbstentzündliche Prozesse zu nennen. Neben Ablagerungen von bestimmten Beschichtungsstoffen (z. B. Lacke auf Basis von Leinöl) kann es auch in abgelagertem Schweißrauch und in Metallstaub zu chemischen Prozessen kommen, die bis zu einer Selbstentzündung führen.

Durch den Transport der Staubpartikel durch den Absaugkanal können sich die Partikel durch Reibung aneinander sowie durch Reibung an den Wänden der Rohre elektrostatisch aufladen. Kommt es dann zur elektrostatischen Entladung, können hierbei entstehende Funken Brände auslösen. Bei immerhin noch rund 6 % der untersuchten Fälle konnte eine Brandentstehung zweifelsfrei auf elektrostatische Vorgänge zurückgeführt werden. Die Entzündung von Stäuben oder Anlagenteilen der Abluftanlage durch heiße Oberflächen spielt im Schadensgeschehen mit lediglich 3 % der untersuchten Fälle eine bereits deutlich geringere Rolle. Ein derartiges Szenario setzt in der Regel einen Defekt an einem Anlagenteil der Absauganlage voraus. Dies kann beispielsweise ein heiß gelaufenes Lager oder ein Defekt an einer betriebsüblich erwärmten Oberfläche, etwa durch eine Störung an einer Temperaturbegrenzung, sein.

Ebenso eine untergeordnete Rolle spielen mit nur noch 2 % der untersuchten Fälle elektrotechnische Defekte an Absauganlagen. Für einen brandauslösenden elektrotechnischen Defekt kommt ohnehin nur ein kleiner Teil der Anlage, wie beispielsweise ein Lüftermotor oder die Steuerungseinheit, infrage. ►

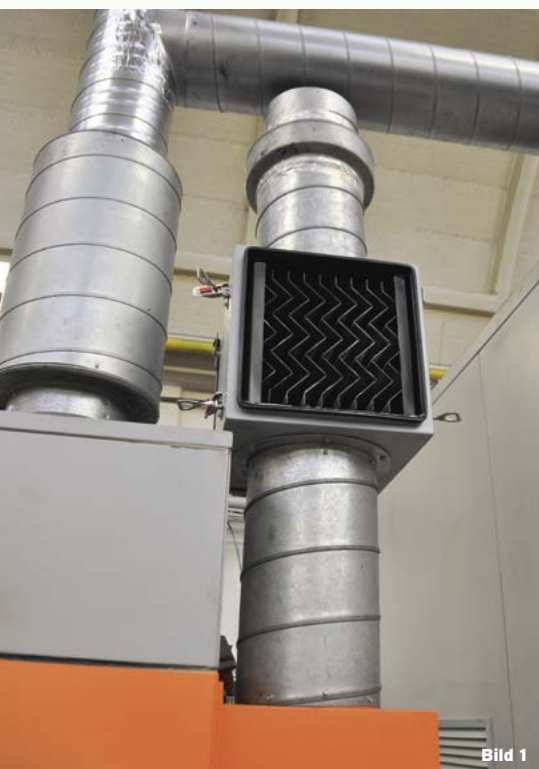
Ein für Brände an Absauganlagen sehr typischer Fall ereignete sich in einem metallverarbeitenden Betrieb eines Automobilzulieferers. Betroffen war eine Absauganlage, an der ein Schweißarbeitsplatz angeschlossen war. An dem Schweißarbeitsplatz wurden Stahlbauteile (kein hochlegierter Stahl) im Laserstrahlschweißverfahren bearbeitet. Zum Zeitpunkt des Brandes war die Absauganlage seit etwa drei Jahren im Einsatz. Da bei Kontrollen immer wieder „Brandlöcher“ in den Filtern festgestellt worden seien, wurde einige Monate vor dem Brand eine Funkenlöschscheinrichtung in die Absaugleitung eingebaut. Die einfach konstruierte Funkenlöschscheinrichtung bestand aus einem würfelförmigen, etwa 50 cm hohen Kasten mit mehreren innenliegenden und zickzackförmig angeordneten Metallblechen als Prallbleche und

zur Verlängerung der Wegstrecke der durchströmenden Staubpartikel (**Bild 1**).

**Bild 1** / Einfach konstruierte Funkenlöschscheinrichtung

Im vorliegenden Fall konnte der Brand zweifelsfrei auf einen Funkeneintrag in die Filtereinheit zurückgeführt werden. Aufgrund der äußeren Umstände war davon auszugehen, dass der Funke durch einen betriebsüblichen Arbeitsschritt an dem an die Absauganlage angeschlossenen Schweißarbeitsplatz entstanden war. Die wenige Monate zuvor installierte Funkenlöscheinrichtung konnte den Brand nicht verhindern.

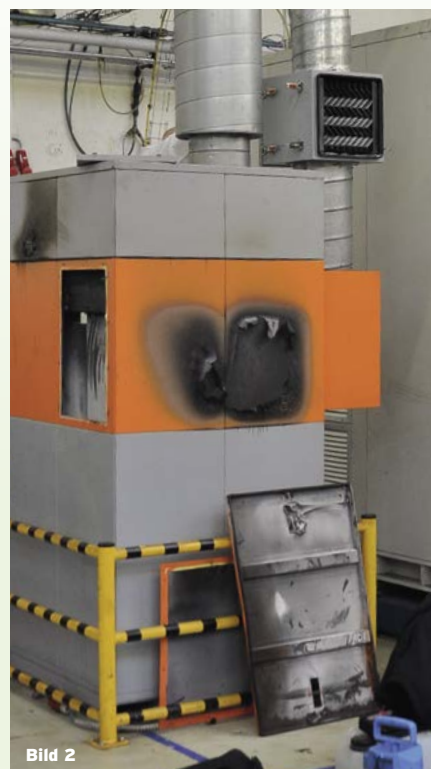
**Bild 2**

Am Schadentag hat der Schichtführer etwa 2 bis 3 Minuten nach dem Beginn der Pause schlagende Geräusche aus dem Bereich der Absauganlage wahrgenommen. Bei der Nachschau stellte er an der Absauganlage einen Rauchaustritt im Bereich der Bedientafel fest. Die Absaugung lief zum Zeitpunkt der Brandentdeckung noch, wurde dann aber durch Betätigen des Hauptschalters abgestellt. Im Bereich des Staubsammeleimers habe zum Zeitpunkt der Brandentdeckung noch kein Brandgeschehen stattgefunden. Der Griff einer Klappe der Filtereinheit war abgeschmolzen und im Inneren seien im Bereich der Filter Flammen zu sehen gewesen. Eigene Löschversuche mit mehreren Pulverlöschern konnten den Brand zumindest eindämmen. Die herbeigerufene Feuerwehr löschte das Brandgeschehen schließlich vollständig ab und sorgte für eine Entrauchung der Betriebsräume (**Bild 2**).

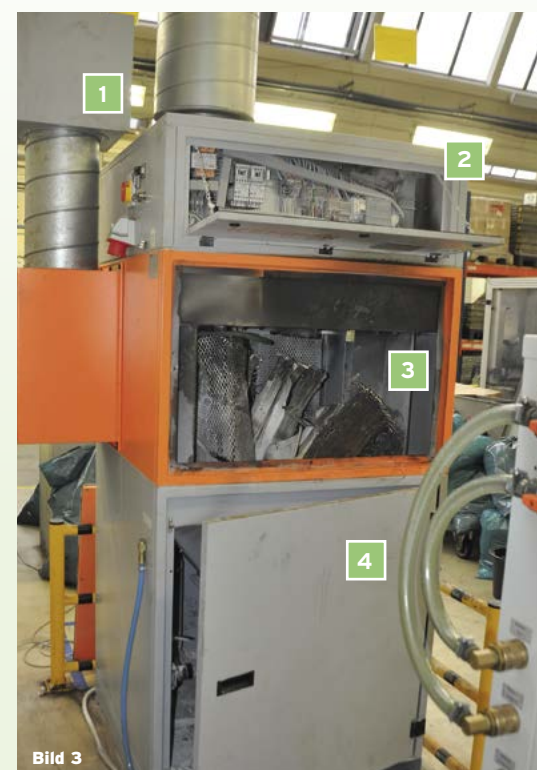
Bei der Untersuchung der Brandstelle durch das IFS war bereits von außen an der Absauganlage erkennbar, dass sich das Hauptbrandgeschehen wie von dem Schichtführer beschrieben im Bereich der Filtereinheit abgespielt haben muss. Am metallenen Gehäuse der Absauganlage waren auf Höhe der Filter deutliche Spuren einer vorangegangenen thermischen Belastung erkennbar.

Im Bereich des Lüftermotors und der Steuerungselektronik gab es keine größeren Beschädigungen. Nicht zuletzt auch aufgrund der Schilderung des Schichtführers, dass die Absauganlage zum Zeitpunkt der Brandentdeckung noch lief, war somit ein brandursächlicher elektrotechnischer Defekt auszuschließen (**Bild 3**).

**Bild 3** / Absauganlage zum Zeitpunkt der Untersuchung vor Ort durch das IFS  
(1: Funkenlöschscheinrichtung;  
2: Steuerungselektronik und Lüftermotor;  
3: Filtereinheit;  
4: Staubsammelbehälter)

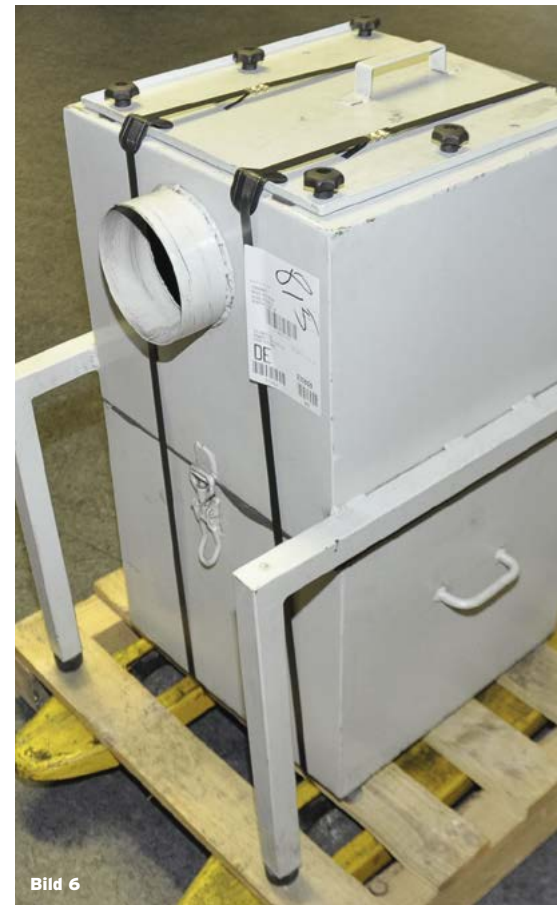
(Bild 6) Als Funkenvorabscheider war in den Abluftkanal ein aus zwei Würfeln bestehender Kasten mit Lufteinlass und Luftauslass im oberen Teil integriert. Im Inneren waren insgesamt drei sich nicht überlappende Prallbleche eingebaut.

Bild 6 / Funkenvorabscheider

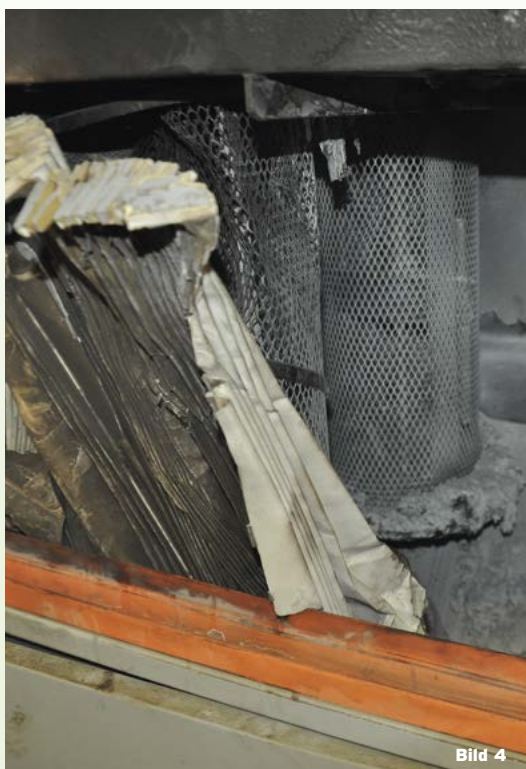
Der von Brandzehrungen betroffene Bereich beschränkte sich weitgehend auf die Filtereinheit. Die Filterpatronen waren bis auf die metallenen Komponenten sowie wenige Reste des Filtermaterials aus Cellulose verbrannt (**Bild 4**).

Bild 4 / Blick in die Filtereinheit mit den weitgehend bis auf die metallenen Komponenten verbrannten Filterpatronen

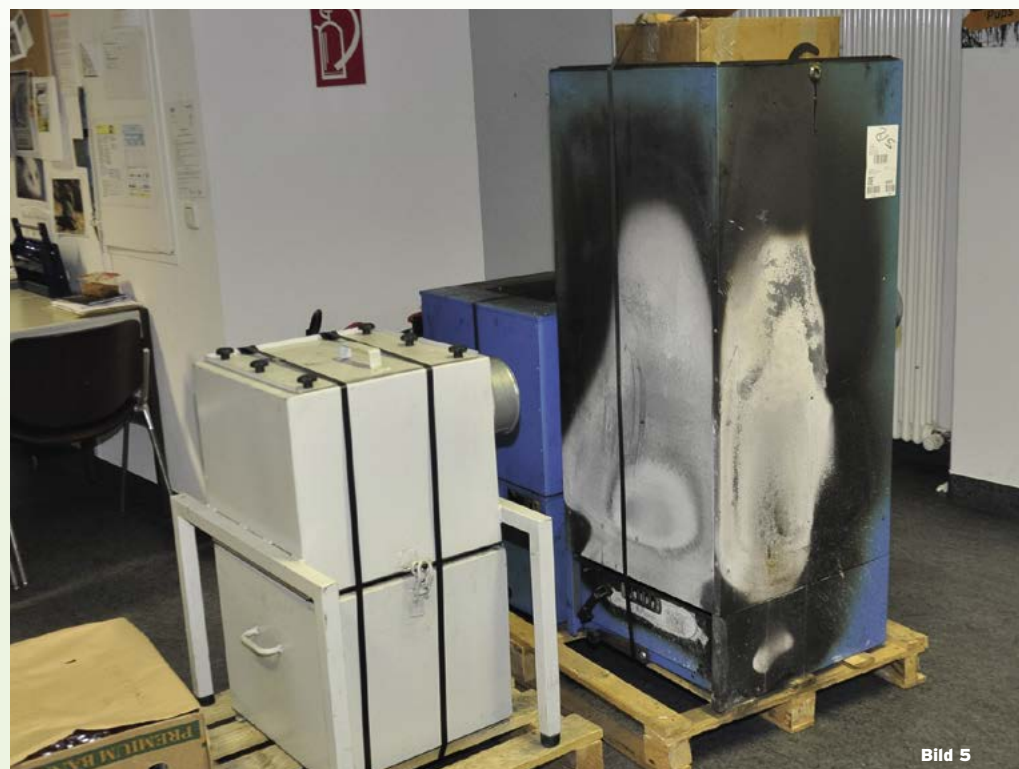
Das IFS sollte im vorliegenden Fall bewerten, warum ein glimmender Partikel trotz des vorgeschalteten und mit Wasser gefüllten Funkenvorabscheiders bis in die Filtereinheit der Absauganlage vordringen konnte (Bild 5).

Bild 5 / Ansicht der asservierten Komponenten der Absauganlage

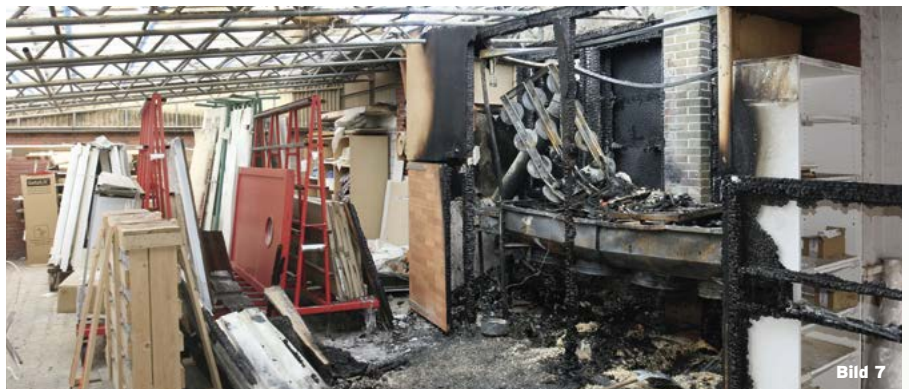
In einem vom IFS untersuchten Schadenfall kam es infolge eines Brandes an einer Absauganlage zu massiven Schäden an den Gebäudebestandteilen einer Tischlerei (**Bild 7**). Die Absauganlage war in einen Lagerbereich der Tischlerei integriert. Als Brandursache stellte sich auch in diesem Fall ein

betriebsbedingt beim Bearbeiten von Holz entstandener und bis in die Filter vorgedrungener, glimmender Partikel heraus. Mit dem abgeschiedenen Holzstaub und den aus einem brennbaren Material bestehenden Filtergewebe fand der heiße Partikel genug brennbares Material, um den Brand innerhalb der Absauganlage zu initiieren.

**Bild 7** / Ansicht des hauptsächlich vom Brand betroffenen Bereichs mit der Absauganlage

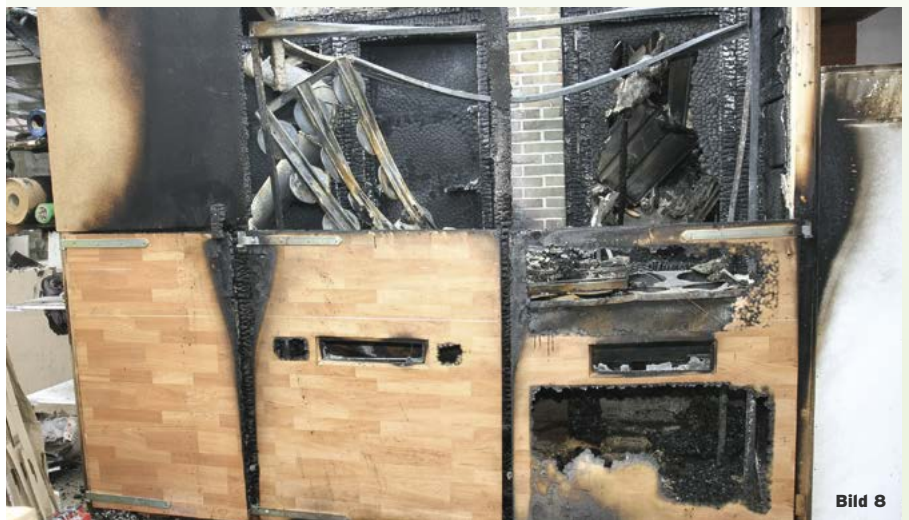
Als weitere Brandlast stand im vorliegenden Fall jedoch auch die hölzerne Verkleidung der Absauganlage zur Verfügung (**Bild 8**).

Insbesondere die hölzerne Verkleidung führte im vorliegenden Fall wohl zu einer erheblichen Schadenausweitung und einer zügigen Brandübertragung auf umgebende Gebäudebestandteile.

**Bild 8** / Rekonstruktion der aus dem Brandschutt gesicherten Reste der hölzernen Verkleidung der Absauganlage

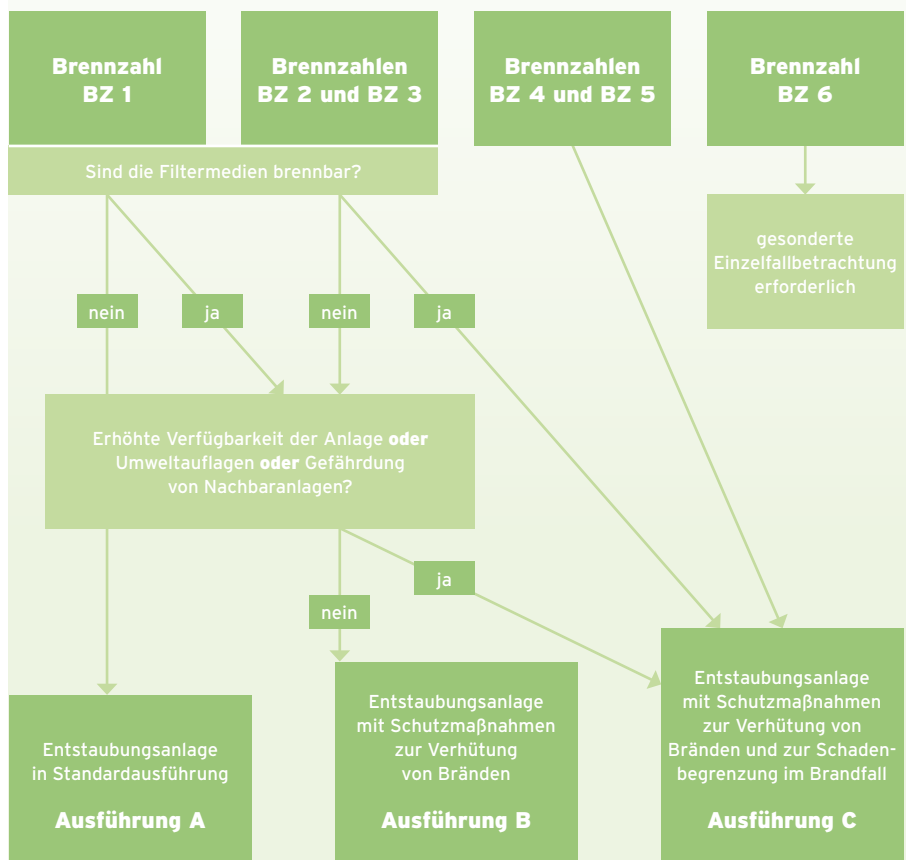
Grafik 7 / Ablaufschema zur Beurteilung der Brandgefährdung nach VdS 3445

(Grafik 7) Mit der Brennzahl lassen sich nach einem in der VdS 3445 aufgeführten Ablaufschema zur Beurteilung der Brandgefährdung die jeweils erforderlichen Schutzmaßnahmen ermitteln. ▶

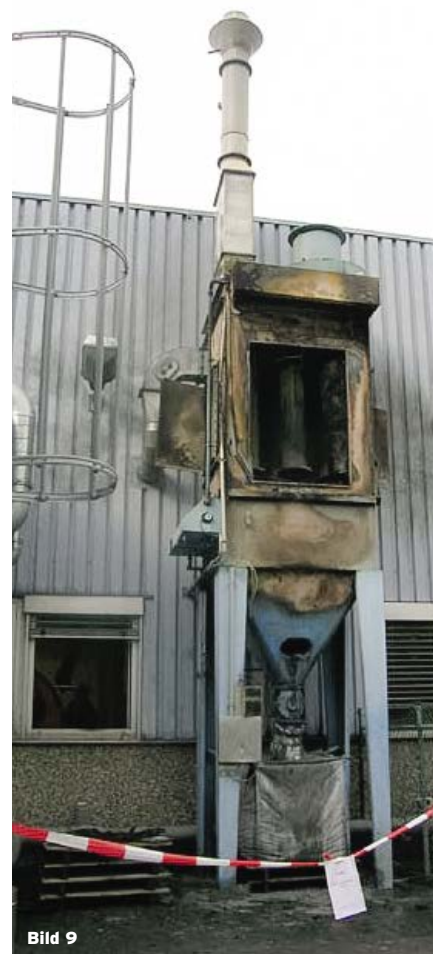
**Bild 9** / Absauganlage außerhalb des Gebäudes:  
Die Schäden blieben hier weitgehend auf die Absauganlage beschränkt.

Auch die Errichtung der zentralen Komponenten einer Absauganlage außerhalb von Produktions- oder Lagergebäuden kann eine sinnvolle

Maßnahme sein, um im Brandfall eine Brandübertragung auf wichtige Gebäudebestandteile zu verhindern sowie den Verruungs- und den Betriebsunterbrechungsschaden so gering wie möglich zu halten (**Bild 9, 10**).

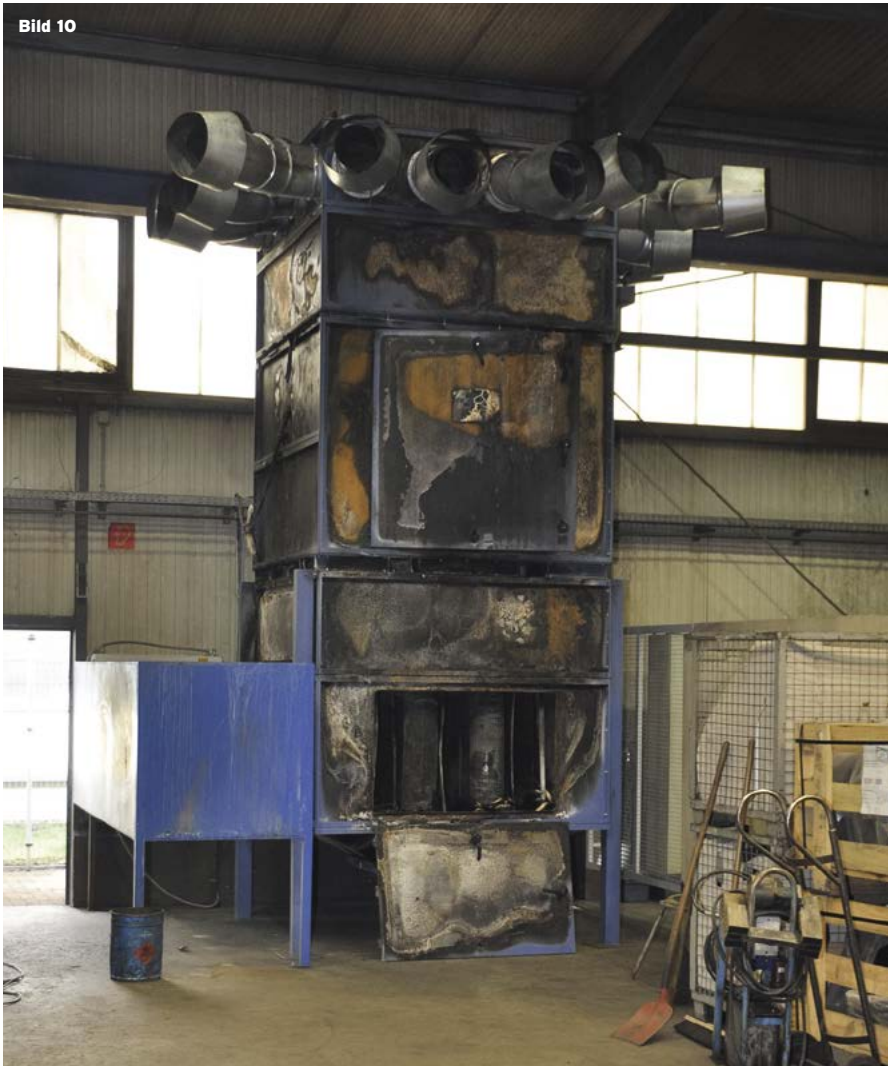
**Bild 10 /** Absauganlage innerhalb eines Betriebsgebäudes: Im Inneren mussten hier aufgrund der Verruptionen umfangreiche Sanierungsmaßnahmen durchgeführt werden.
