# Schadenregulierung aus der Vogelperspektive

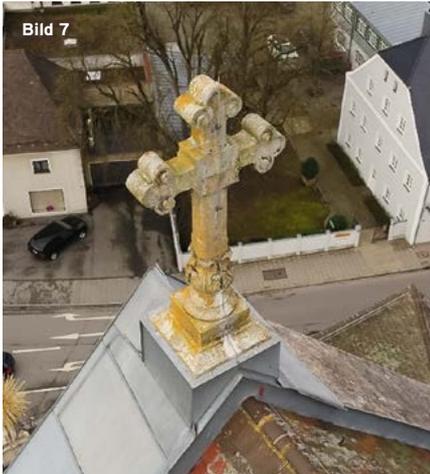
Bild 7

Kreuzblume aus Naturstein in ca. 16 m Höhe (Bild 7).

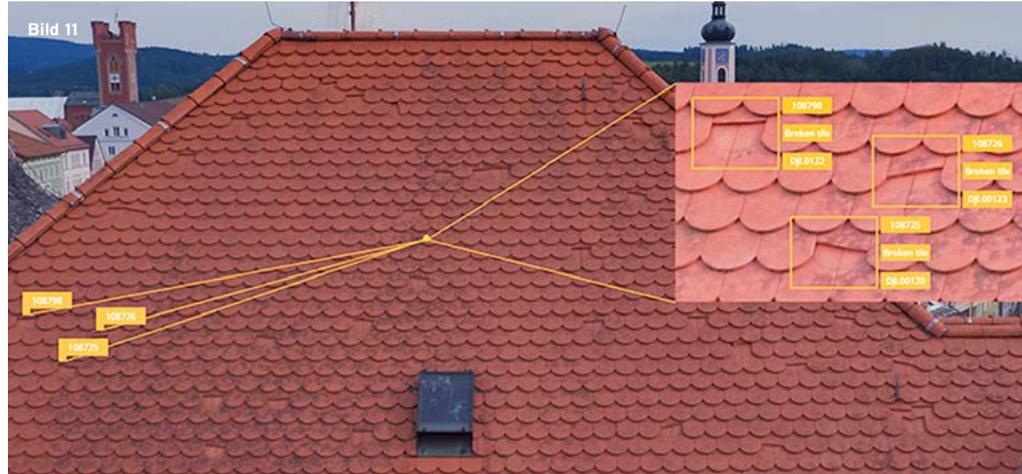
Bild 11

(Bild 11) Diese Abbildung zeigt eine automatisch ausgewertete Dachfläche. Die verwendete Software erkennt Unregelmäßigkeiten und markiert diese.

Die generierte Schadenzusammenstellung erleichtert dem Sachverständigen erheblich die weitere Schadenbearbeitung.

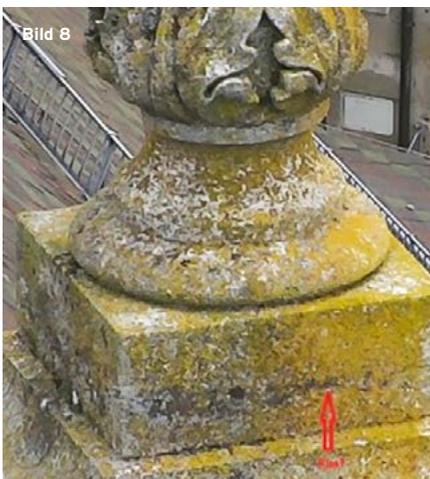
Bild 8

Die Überprüfung beim Drohnenflug ergibt, dass sich im Sockelbereich ein Riss gebildet hat (Bild 8). Zur genaueren Untersuchung ist jedoch eine handnahe Überprüfung notwendig.

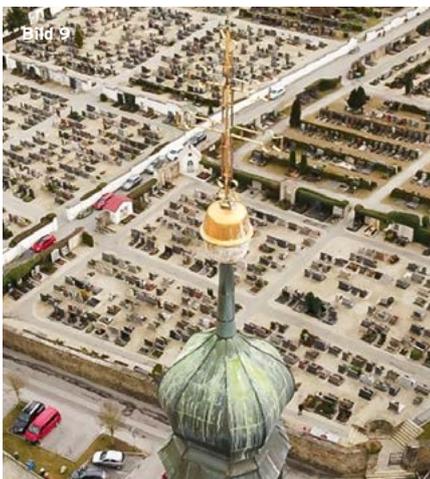
Bild 9

Bei Sturmschäden werden die am meisten gefährdeten Bauteile untersucht. Im vorliegenden Fall handelte es sich um eine Kirchturmspitze (Bild 9).

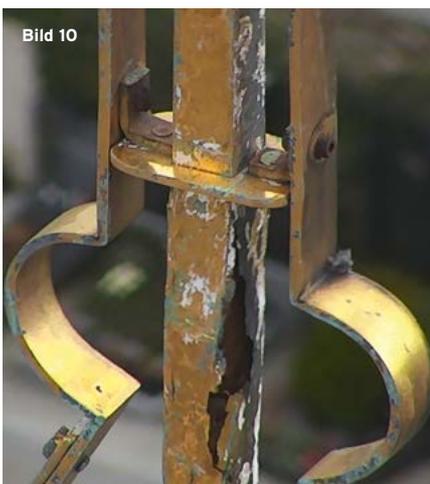
Bild 10

Auf der Bildaufnahme sind deutliche Korrosionspuren erkennbar (Bild 10). Eine frühzeitige und eindeutige Abgrenzung zwischen Alt- und Sturmschaden trägt zur Transparenz in der Begutachtung und späteren Regulierung bei. Zudem wurde der Kunde über einen Bauschaden informiert, der unentdeckt zu einer durchaus gefährlichen Gefahrensituation führen kann.

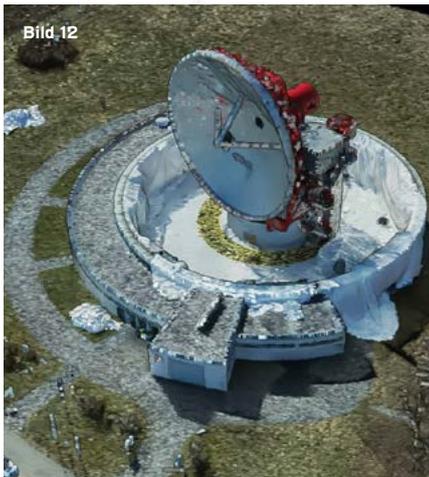
Durch eine sehr detailreiche Befliegung lässt sich eine 3D-Punktwolke erstellen. Die nachfolgende Abbildung (Bild 12) zeigt eine solche 3D-Punktwolke. ▶

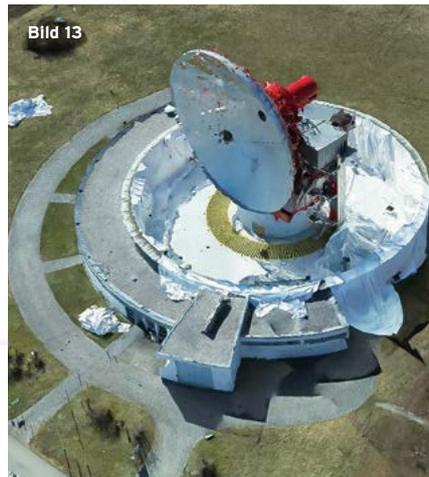
Aus dieser Punktwolke kann wiederum ein spezielles 3D-Modell erzeugt werden. Dieses 3D-Modell (siehe **Bild 13**) wird auch als „digitaler Zwilling“ bezeichnet. Dieses Modell kann in klassische CAD-Programme importiert werden.

Im Jahr 2020 wurde im Landkreis Weilheim-Schongau ein Industriedenkmal durch den Sturm „Sabine“ beschädigt. Aufgrund der komplexen Schadenszusammenhänge haben wir uns für eine Drohnenbefliegung und für die Erstellung eines digitalen Zwillings entschieden. Der dabei erstellte „digitale Zwilling“ hat bei der Ursachenermittlung und bei der weiteren Schadenbearbeitung entscheidende Vorteile mit sich gebracht. So konnten die beteiligten Ingenieure neben den eigenen Feststellungen vom Boden aus das Objekt aus jeglichen erdenklichen Perspektiven begutachten. Mit dem „digitalen Zwilling“ konnte so jederzeit ein weiterer „virtueller“ Ortstermin durchgeführt werden.

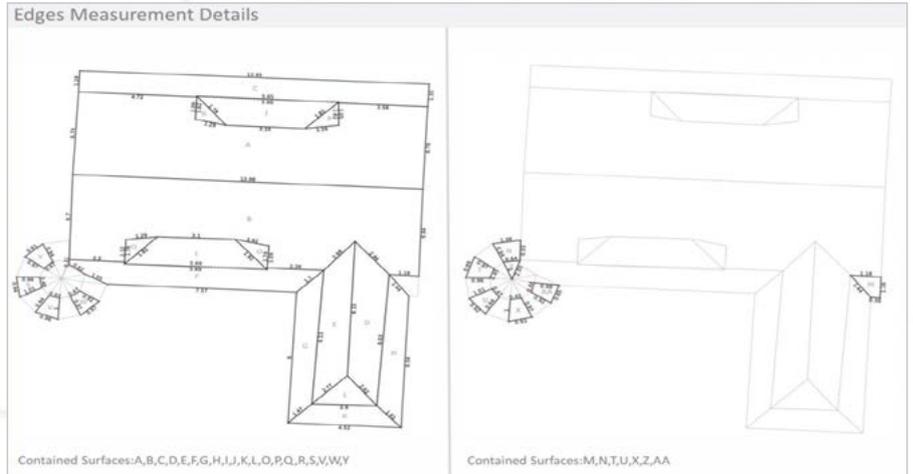
Bild 19

Auch komplizierte Dachformen mit Aufbauten oder Türme werden detailliert erfasst (**Bild 19**).

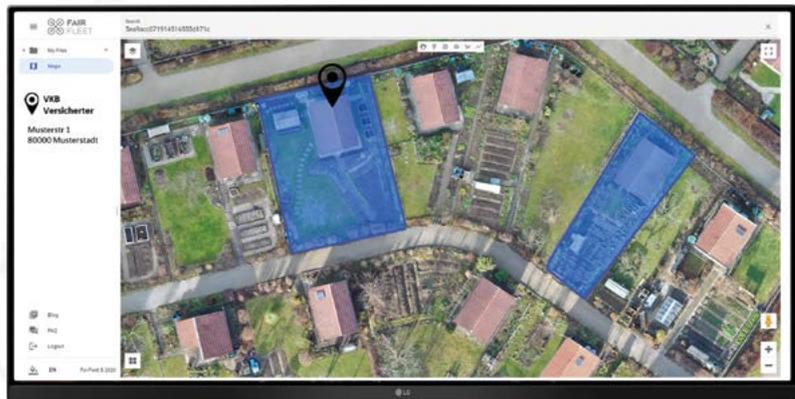
Bild 20

**(Bild 20)** Im Anschluss an die Befliegung erfolgen der Datenabgleich und die Kennzeichnung der versicherten Gebäude. Möglich wird dadurch die frühzeitige Steuerung von Personal, Sachverständigen und Dienstleistern.

Mit hochauflösenden Luftaufnahmen (Panorama) können dann Schadenmeldungen geprüft und beurteilt werden. Durch die angefertigten Geländemodelle (Höhenprofil) werden detaillierte Aufnahmen erstellt, die vor allem bei Überschwemmungen wertvolle Informationen liefern.
