Kleiner Funken, große Wirkung

Bericht über die Explosion in einem Hamburger Futtermittelsilo

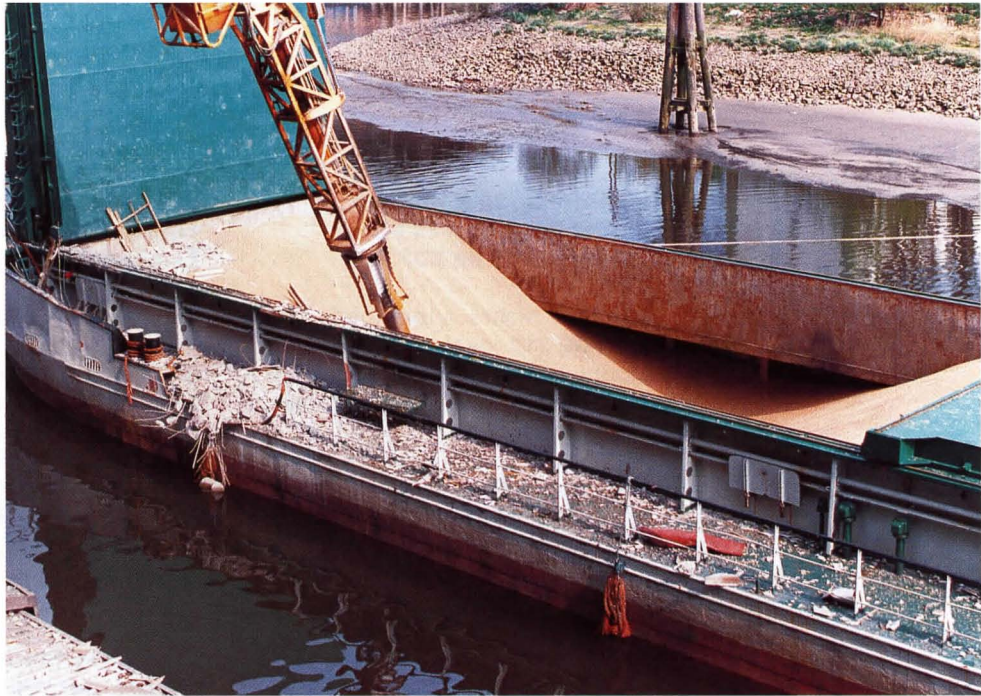
Schadenumfang · Staubexplosion in einem Futtermittelsilo	
Silo III	DM 2,1 Mio
Speicher A+B	DM 1,7 Mio
Abbruch- und Gerüstkosten	DM 1,2 Mio
Kran- und Feuerlöschkosten (DM 1,2 Mio) anteilig	DM 0,4 Mio
Notmaßnahmen	DM 0,1 Mio
Gebäudeschaden	DM 5,5 Mio

Versicherter Gesamtschaden	
Gebäude	DM 5,5 Mio
Betriebseinrichtung	DM 6,250 Mio
Ware	DM 2,0 Mio
FBU	DM 20,0 Mio
Ölsperre (DM 0,2 Mio)	—
Gesamtschaden	DM 33,750 Mio
