Sicherheit für Kulturgut

Ein sensibles Thema in Erfurt

„Der Goethe brennt – Alarm Brandmeldeanlage Anna-Amalia-Bibliothek“. Die Erfahrung, die die Bürger Weimars im September 2004 machen mussten, möchten die Erfurter nicht erleben. Auf Empfehlung der Wiesbadener Sparkassenversicherung hat sich die Stadt deshalb in einem Pilotprojekt für umsetzbare Sicherheitsmaßnahmen entschieden.

Wie fast alle hier versammelten Gebäude ist das Haus zum Roten Ochsen von baugeschichtlich hohem Wert. Eines der bedeutendsten Patrizierhäuser der Stadt stellt es ebenfalls dar. Vielen Besuchern ist das Gebäude am Fischmarkt eher als die Kunsthalle, eine Galerie, bekannt. Diese Nutzung hatte das Objekt aber nicht immer.

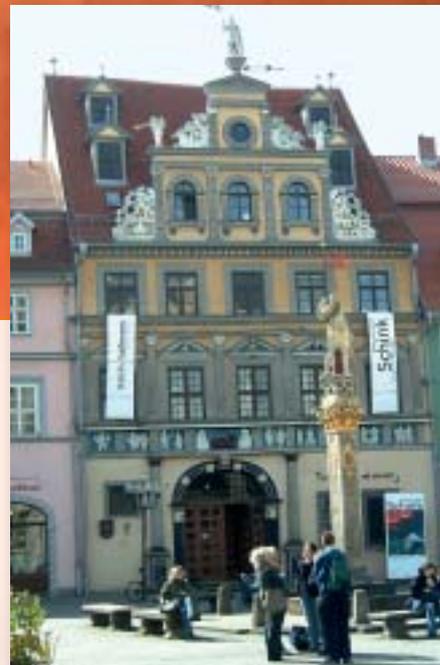
Bild 1: Das Haus zum Roten Ochsen steuern Einheimische und Touristen gerne an.

Das Haus zum Roten Ochsen, der zum Markt hin gewandte Teil, hat neben Keller- und Erdgeschoss zwei Obergeschosse, Dachgeschoss und Spitzboden. Damit liegt der höchste Fußboden rund zehn Meter über der Oberkante des umliegenden Geländes. Nach der Thüringer Bauordnung (ThürBO) ist das Gebäude demnach in Gebäudeklasse 4 einzustufen.
