Brände und Explosionen an Feuerungsanlagen

HÄUFIG IST ES NICHT DER TECHNISCHE DEFEKT

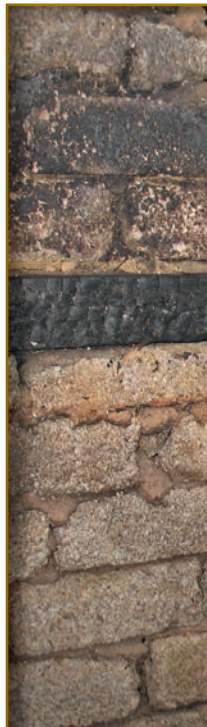
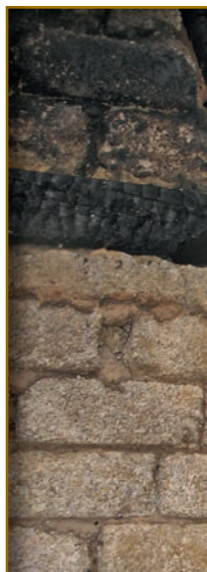
Der ehemalige Abstand des Verbindungsstückes zur Bretterlage der Außenwand war infolge der Brandzerstörung nicht mehr zu messen. Angabegemäß hatte der Mieter ein Loch mit einem Durchmesser von etwa 24 cm geschaffen. Daraus ergab sich ein Abstand von etwa 4,5 cm. Der Verlauf der zwei das Verbindungsstück umgebenden Balken der Fachwerkwand war noch zu rekonstruieren. Die Abstände betragen etwa 3 bzw. etwa 7 cm (**Bild 20, 21**).

Der Brandschaden war eindeutig auf die Zündung hölzerner Bauteile durch die Abwärme des Verbindungsstückes infolge zu geringer Abstände zurückzuführen.

Die erforderliche Abnahmebescheinigung lag vor. Es wurden keine Mängel ausgewiesen. Jedoch waren die in der Feuerungsverordnung geforderten Mindestabstände zu brennbaren Baustoffen, den Balken der Fachwerkwand und wohl auch zur Schalung der Außenwand deutlich unterschritten.
