# Brandgefahr durch PV-Anlagen

## KURZFASSUNG

### 1 | Statistische Auswertung von Hitzeschäden und Brandfällen in PV-Anlagen

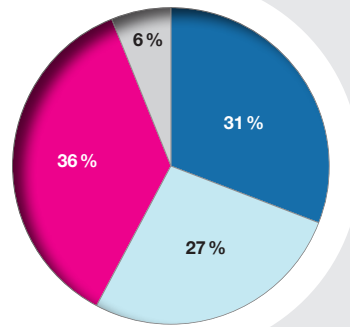
**Grafik 1** | Übersicht zur Schadentiefe der untersuchten Fälle

Die ca. 200 Schadenfälle mit Ursache in der PV-Anlage wurden weiter ausgewertet. **Grafik 1** schlüsselt diese Fälle nach ihrer Schadenhöhe auf und verdeutlicht diese Zahlen.

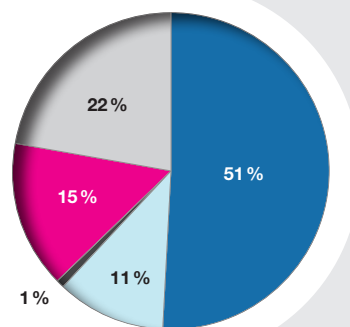
**Grafik 2** | Anteil der Schäden nach Anlagentyp

Hat der Anlagentyp, also die Montageart, einen Einfluss auf das Schadenrisiko? Die Antwort zeigt **Grafik 2**.

Diese Verteilung entspricht grob den vom Bundesverband Solarwirtschaft BSW geschätzten Marktanteilen mit etwa 70 % Kapazität auf Gebäuden und knapp 30 % im Freiland. Weniger als 1 % der Kapazität wird als gebäudeintegrierte Anlage ausgeführt. Zur Schadenstatistik tragen Anlagen mit gebäudeintegrierten Modulen allerdings zu ca. 20 % bei. In der folgenden **Grafik 3** wird das noch deutlicher. Sie zeigt eine Auswertung derjenigen Schadenfälle, bei denen ein Gebäude beschädigt oder zerstört wurde.

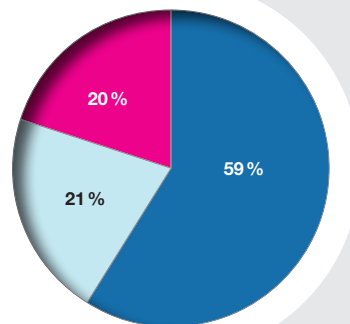
**Grafik 3** | Schadenverteilung bei Schadenfällen mit beschädigtem Gebäude

Bei einem Anteil von geschätzt 1 % an der installierten Kapazität beträgt der Anteil bei den beschädigten Gebäuden etwa 20%! Dies lässt sich damit erklären, dass die Schutzwirkung der „harten Bedachung“ der typischen Ziegeldächer entfällt: Wenn ein Brand in der PV-Anlage auftritt, ist das Feuer schon im Gebäude. Das heißt im Umkehrschluss, dass dachintegrierte Anlagen mit besonders hoher Umsicht geplant und errichtet werden müssen. Technische Regeln für diese Anwendung gibt es derzeit noch nicht. Der TÜV Rheinland hat jedoch einige Versuche zu Brandentstehung und -ausbreitung durchgeführt und Hinweise für Verbesserungsmaßnahmen erarbeitet.<sup>3</sup>

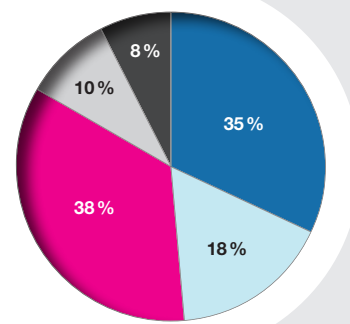
**Grafik 4** | Anzahl der Schadenursachen für insgesamt ca. 100 Fälle

Was sind die Ursachen für die Brandfälle? **Grafik 4** gibt die Antwort. In ca. 110 Fällen war eine Ursachenfindung möglich. Installationsfehler und Produktfehler heben sich als Hauptursachen ab.

Fehler mit „Alu-Leitung“ sind Installations- oder Planungsfehler und auch dort jeweils erfasst. Sie werden der Deutlichkeit halber separat aufgeführt.

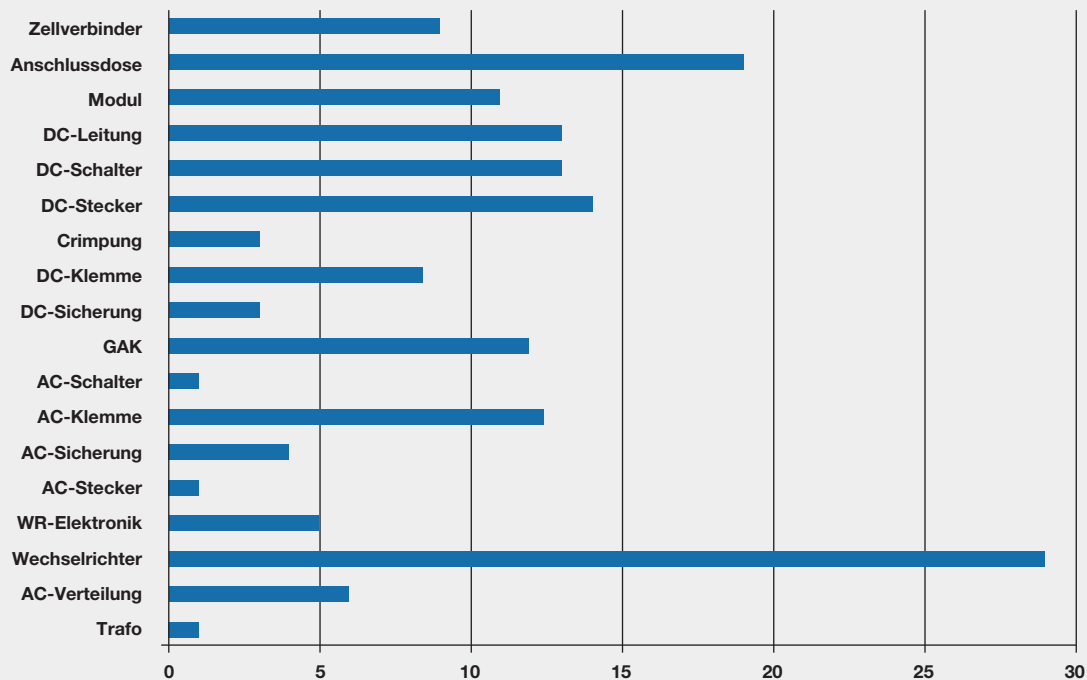
**Grafik 6** | Anzahl Fehler pro Komponente. GAK steht für Generatoranschlusskasten. Angegeben sind die Fehlerorte, die mit der in jedem Einzelfall möglichen Auflösung bestimmt werden konnten. Das heißt, wenn ein Modulschaden gemeldet wurde, steht der unter „Modul“, wenn ein Schaden an einer Modulanschlussdose gemeldet wurde, steht der unter „Anschlussdose“. Um die Gesamtzahl der Fehler an Modulen zu erhalten, muss man „Module“, „Anschlussdosen“ und „Zellverbinder“ zusammenzählen.

DC-Steckverbinder tauchen als zweithäufigster Fehler der DC-Seite in der Fehlerstatistik in **Grafik 6** auf. Folgende Mängel wurden als brandursächlich identifiziert:

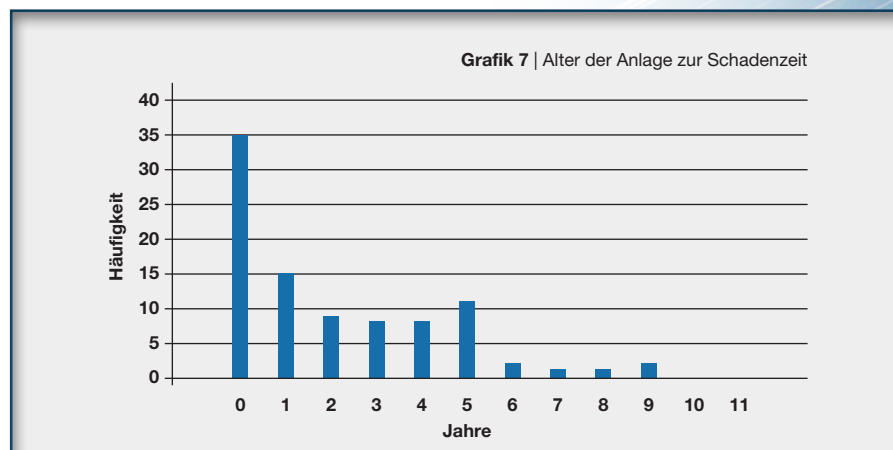
**Grafik 7** | Alter der Anlage zur Schadenzeit

**Grafik 7** zeigt die Verteilung des Anlagenalters bei Schadeneintritt. Die Fehler häufen sich im ersten Betriebsjahr. Teilweise traten Schäden schon in der Bauphase auf. Die hohe Zahl der frühen Schäden spiegelt nach Meinung der Autoren einerseits Komponentenversagen – besonders von Wechselrichtern – wider, andererseits die zahlreichen Installationsmängel, die dann nach wenigen Vollast-Wochen zu Bränden führen. Die hohe Zahl von frühen Schäden dürfte teilweise auch auf die schlechten
