Die Chart Show der Leitungswasserschäden

Am häufigsten betroffene Bauteile und häufigste Fehler – die IFS-Schadendatenbank gibt Auskunft.

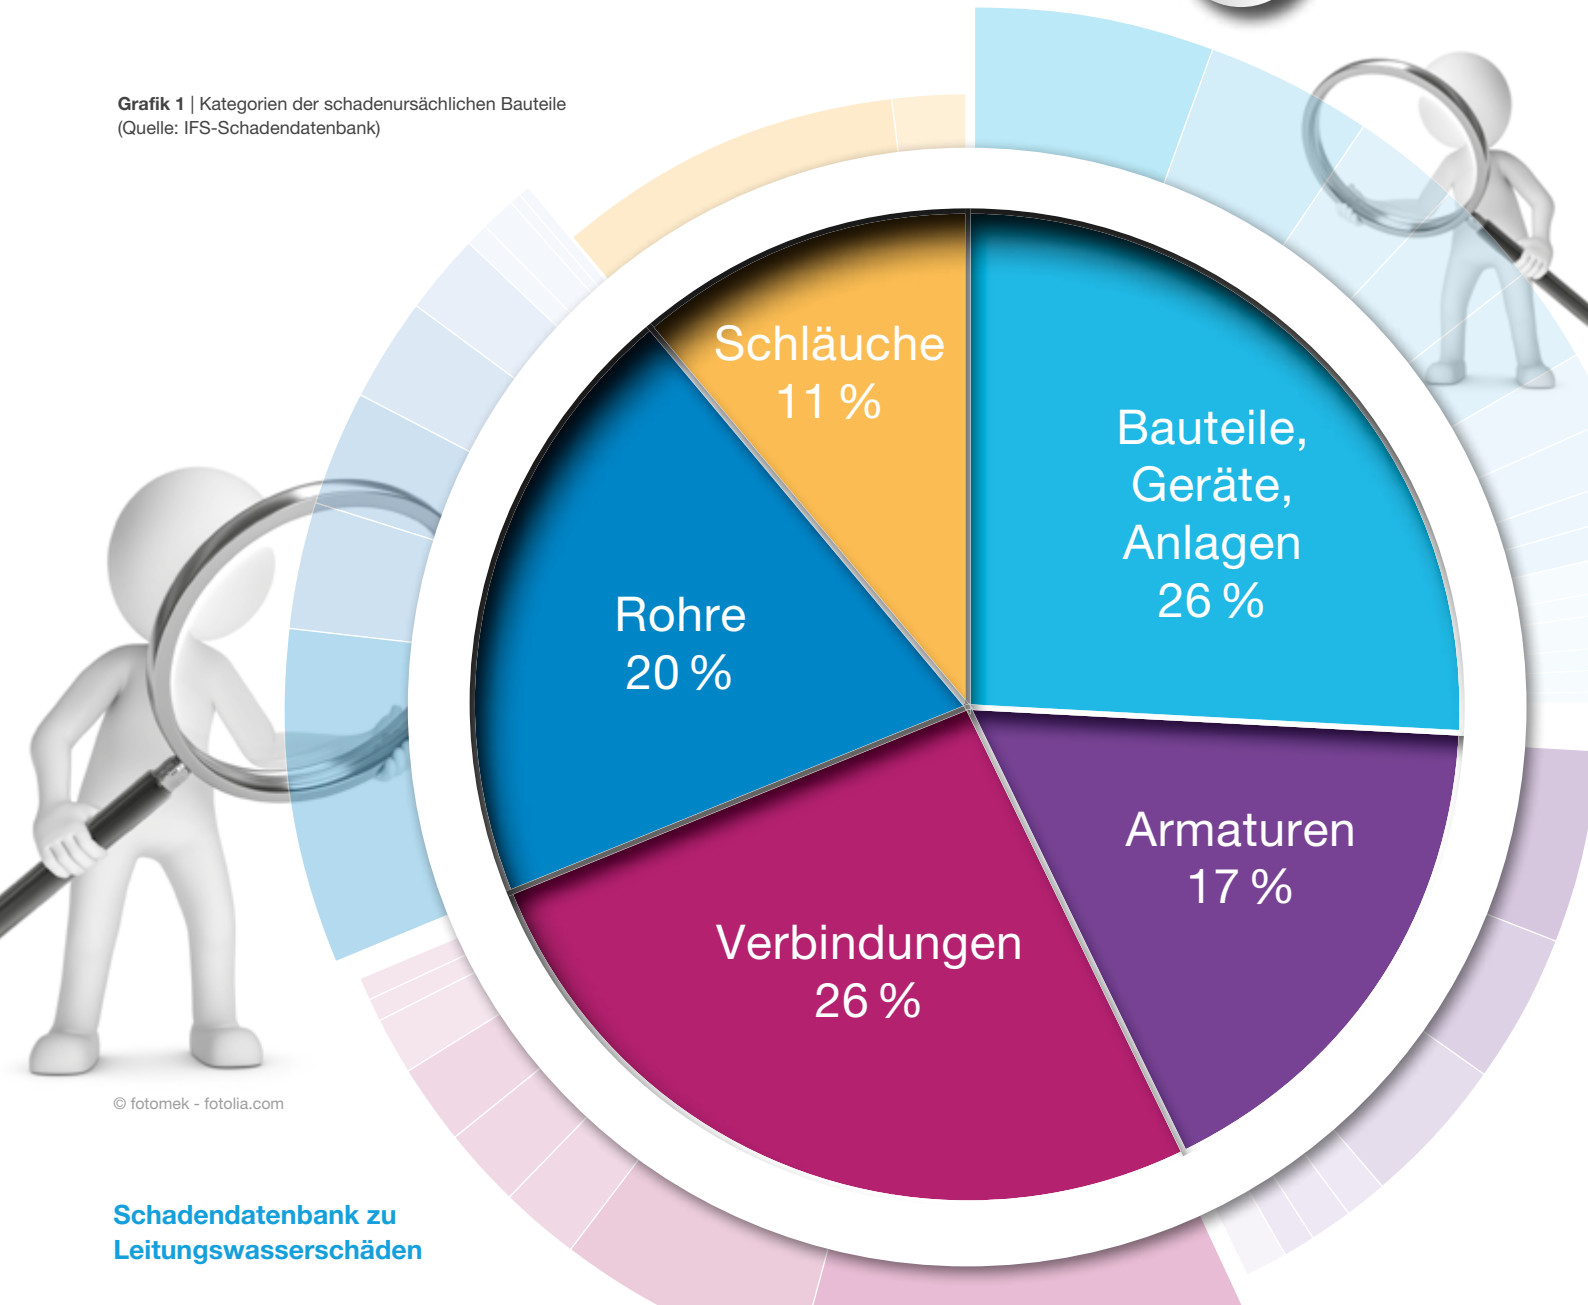
Grafik 1 | Kategorien der schadenursächlichen Bauteile
(Quelle: IFS-Schadendatenbank)

Lässt die Auswertung der unterschiedlichen Schadenursachen Rückschlüsse auf die handelnden Personenkreise zu, so lässt die Auswertung der Schadendatenbank nach Bauteil-Kategorien (**Grafik 1**) Rückschlüsse auf häufig betroffene Komponenten einer Leitungswasserinstallation zu.

Mit einem Anteil von je 26 % decken die beiden Kategorien „Bauteile, Geräte und Anlagen“ sowie „Verbindungen“ bereits mehr als die Hälfte aller schadenursächlichen Komponenten ab. Dahinter folgen mit 20 % „Rohre“, „Armaturen“ mit 17 % und mit ca. 11 % die Kategorie „Schläuche“.

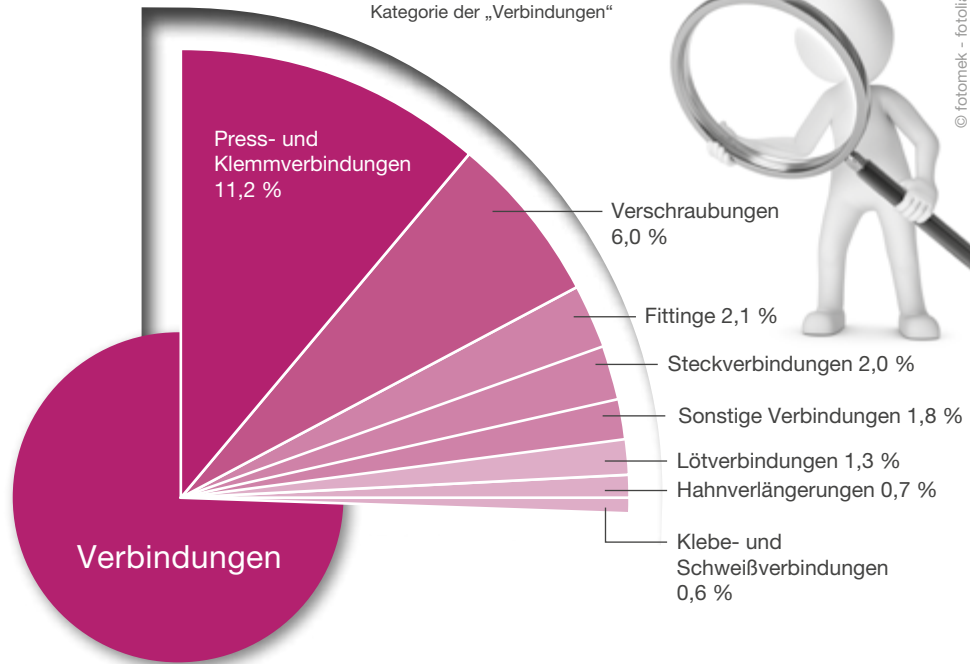
Grafik 2 | Darstellung der verschiedenen Bauteilgruppen innerhalb der Kategorie der „Verbindungen“

Innerhalb der Kategorie der Verbindungen bilden die Press- und Klemmverbindungen mit 11,2 % den Hauptanteil der hier untersuchten Schäden (**Grafik 2**). Dies verwundert nicht, da derartige Verbindungen an Metall- und Kunststoffleitungen doch den aktuellen Stand der Technik darstellen. In Kombination mit neuen Werkstoffen lösten diese aufgrund ihrer schnellen Ausführbarkeit die bis in die 90er Jahre gebräuchlichen Löt- und Gewindeverbindungen weitgehend ab.

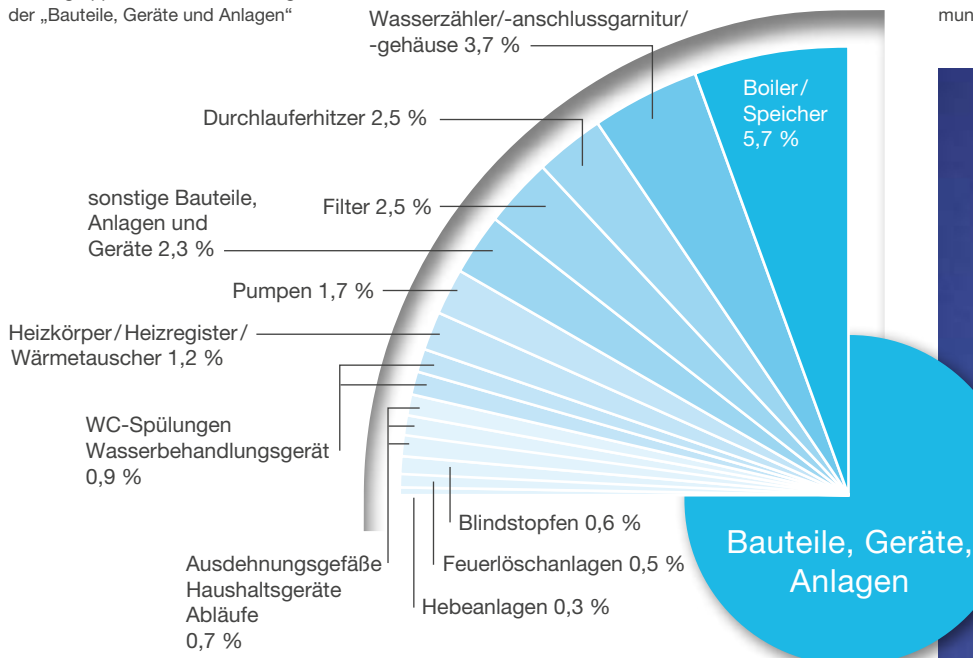
Grafik 3 | Darstellung der verschiedenen Bauteilgruppen innerhalb der Kategorie der „Bauteile, Geräte und Anlagen“

Die zweite große Gruppe, „Anlagen, Geräte und Bauteile“, beinhaltet ein sehr vielschichtiges Spektrum. Je nach Anschlussart und Bauform der Gebäude bzw. den speziellen Wünschen der Bewohner kann das Trinkwasser- und Heizkreissystem mit unterschiedlichsten Bauteilen und Geräten erweitert werden. Neben gängigen Bauteilen wie Wasserzählern, WC-Spülkästen oder Spülmaschinen werden dem IFS auch schadenursächliche Exoten wie Messsonden aus Brauereitanks, Kühlschränke mit Eiswürfelbereitern oder Sprinklerköpfe aus Feuerlöschanlagen zur Untersuchung vorgelegt. Aufgrund ihrer Vielschichtigkeit zählen Bauteile und Geräte deshalb mit 26 % neben den Verbindungen zur größten Schadensgruppe. Mit rund einem Fünftel aller Schadenfälle im Bereich der „Anlagen, Geräte und Bauteile“ (insgesamt 5,7 % der Schadenfälle) stechen die Boiler und Speicher deutlich hervor (**Grafik 3**).

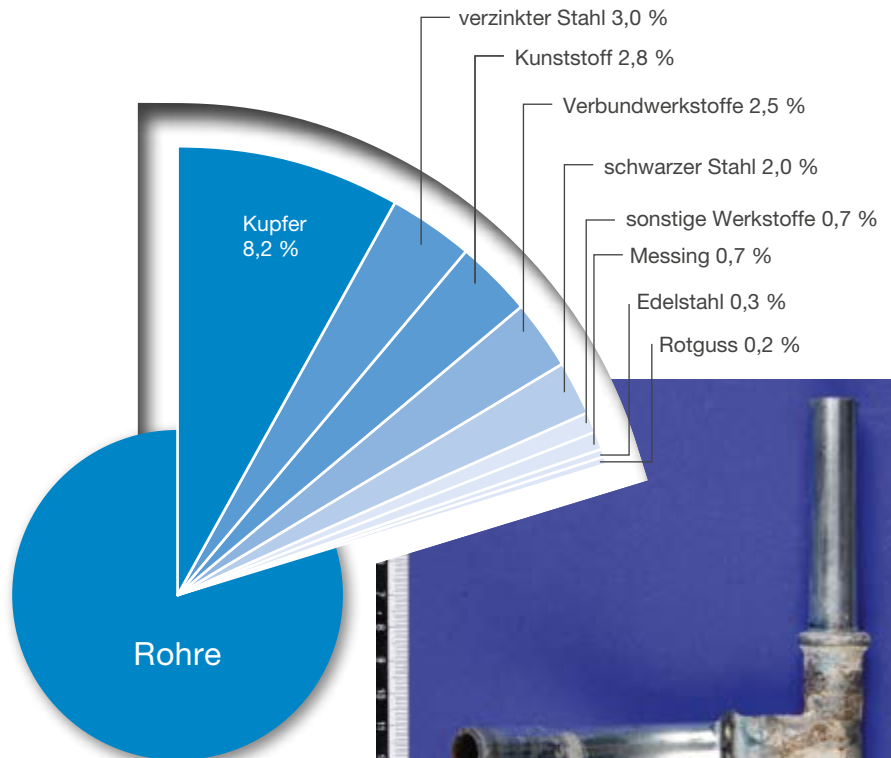
Grafik 4 | Darstellung der verschiedenen Bauteilgruppen innerhalb der Kategorie der „Rohre“

Neben den Kupferrohren beschreiben die verzinkten Stahlrohre die zweitgrößte Schadensgruppe innerhalb der Rohre. Das häufigste im IFS festgestellte Schadenbild an den heutzutage hauptsächlich in Heizkreissystemen verbauten Rohren ist Außenkorrosion.

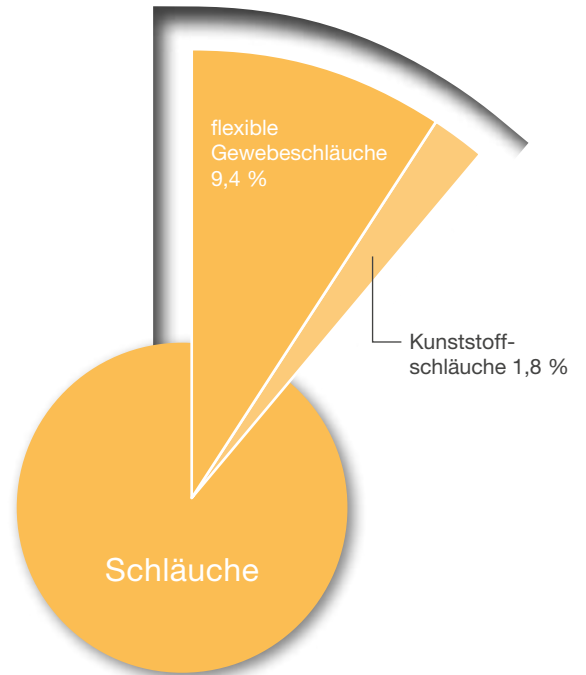
Grafik 6 | Darstellung der zwei Bauteilgruppen innerhalb der Kategorie „Schläuche“

Bei etwa 84 % aller Schläuche, welche dem IFS als schadenursächlich zugesandt werden, handelt es sich um die heutzutage gängigen flexiblen Anschlussschläuche, welche nahezu in jeder Gebäudeinstallation zu finden sind. Diese bilden auf Grund ihrer Flexibilität und der hierdurch vielfältigen Einsatzmöglichkeiten eine zeitsparende Alternative zu Kupferröhrchen oder anderen Anschlussleitungen. Die flexiblen Anschlussleitungen bestehen aus einem äußeren, stützenden Metalldrahtgeflecht und einem flexiblen Innenschlauch (früher aus Gummi, heute aus Kunststoff oder Silikon). Insgesamt sind 9,4 % aller beim IFS untersuchten Leitungswasserschäden auf flexible Anschlussschläuche zurückzuführen (**Grafik 6**), wobei die Schadenbilder oft vergleichbar sind.
