## Standfestigkeit und Dauerhaftigkeit von baulichen Anlagen als bauaufsichtliches Problem

Georg Aunap

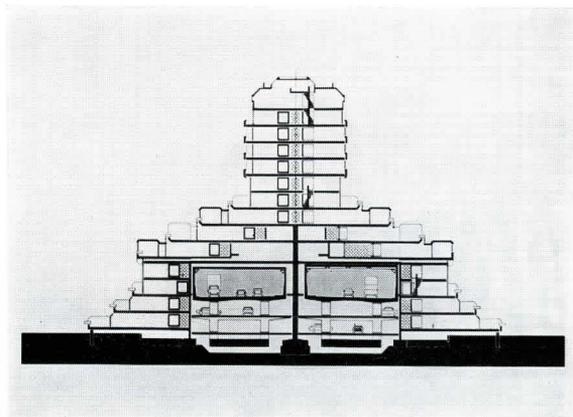
Bild 4.  
Querschnitt der Auto-  
bahnüberbauung

der Zeit vom November 1978 bis April 1979, also weit vor der Fertigstellung des Bauwerks, daß sich Setzungsunterschiede bis zu 20 mm einstellen würden und darüber hinaus keine Tendenz erkennbar war, wann dieses Setzungsverhalten abklingen würde.

Am Bauwerk selbst zeigten sich zu dieser Zeit zwar keine Risse, aber dennoch waren alle Beteiligten mindestens irritiert. Es war damals nämlich niemand in der Lage, dieses unerwartete Setzungsverhalten erklären zu können. Da die zulässigen Setzungsunterschiede in der Größe von 20 mm jedoch schließlich erreicht waren, mußten Gegenmaßnahmen erlassen werden, ohne daß man die Ursache dieses Phänomens gekannt hätte.

Nach Abwägung mehrerer alternativer Möglichkeiten entschied sich der Bauherr für die Methode des „soil fracturing“ unterhalb des Mittelfundamentes. Die Methode war in Deutschland in dem hier vorzunehmenden Umfang bisher noch nicht durchgeführt worden. Danach mußten rechts und links vom Mittelfundament je eine Schleierwand eingebracht werden, die durch eine Reihe von Bohrpfählen herzustellen war. Die Lücken zwischen den Pfählen mußten dann durch Einpressen einer Zementinjektion so abgedichtet werden, daß diese beiden Wände dicht waren und als Widerlager für das eigentliche „soil fracturing“ dienen konnten. Nach einer entsprechenden Erhärtungszeit dieser Wände wurde der anstehende Boden durch Zementinjektionen aufgebrochen, so daß zwischen den Wänden Zementsteinlinsen entstehen sollten. Der Anbieter dieses Verfahrens sah damit nicht nur die Möglichkeit, weitere Setzungen der Mittelfundamente gewissermaßen vorzunehmen, sondern darüber hinaus das Mittelfundament auch noch anzuheben, um die unterschiedlichen Setzungen zu den Außenfundamenten auf diese Weise wieder abzubauen.
