Leitungswasserschäden als Folge ungewöhnlicher Einflüsse und besonderer Betriebsbedingungen

Otto Wollrab

Otto Wollrab,
Institut für Schadenverhütung und
Schadenforschung (IFS), Kiel

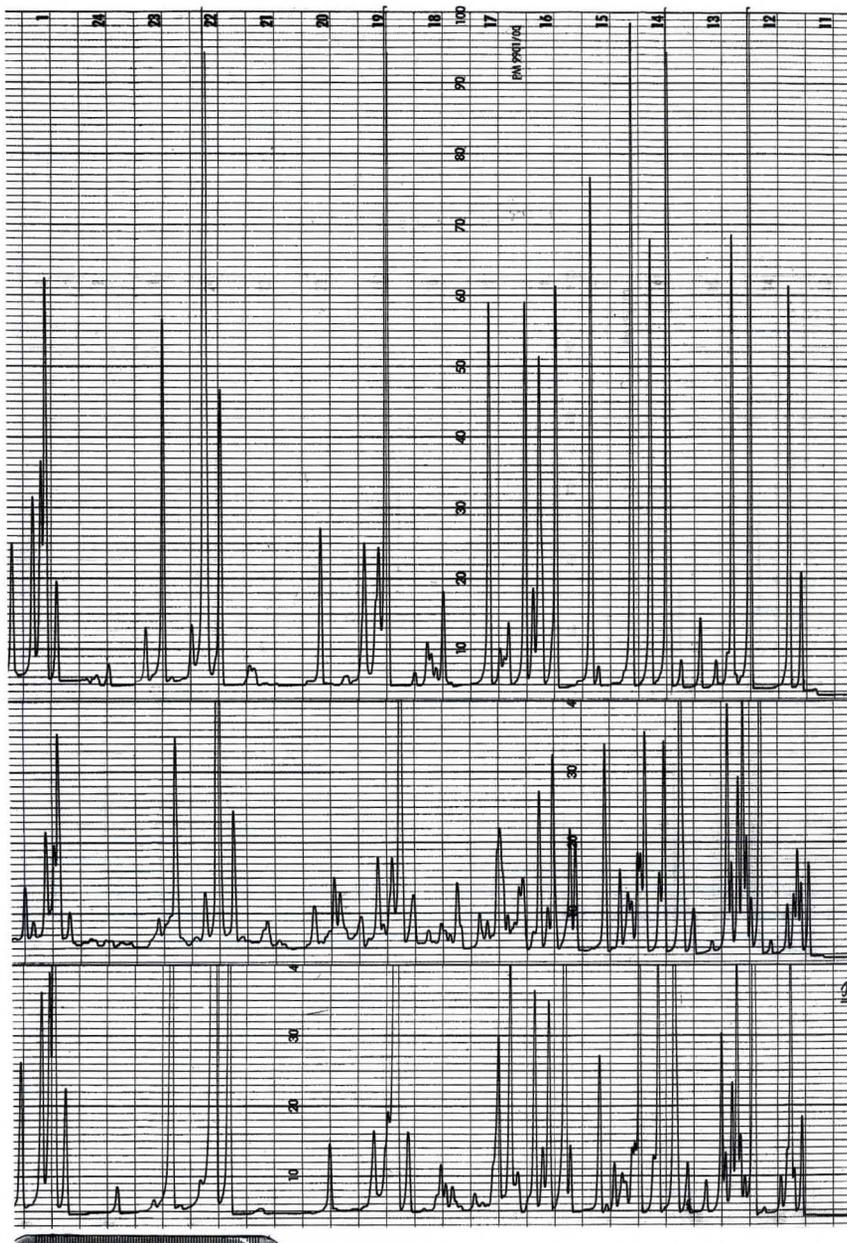
Für die Untersuchung solcher Stoffgemische eignet sich besonders die Methode der Gaschromatographie, da bei ihr, wie bei allen chromatographischen Verfahren, Stoffgemische getrennt werden. Im Gaschromatogramm eines Benzines entspricht – im Idealfall zumindest – jedem Peak eine bestimmte chemische Verbindung. In Bild 1 sind Ausschnitte aus den Gaschromatogrammen von drei Benzinproben wiedergegeben, in denen deutliche Unterschiede erkennbar sind.

Bild 1. Ausschnitte der Gaschromatogramme von drei Benzin, und zwar von einer Shell-Tankstelle (oben, Normalbenzin) sowie einer Aral-Tankstelle (Mitte und unten, Normal- bzw. Superbenzin).

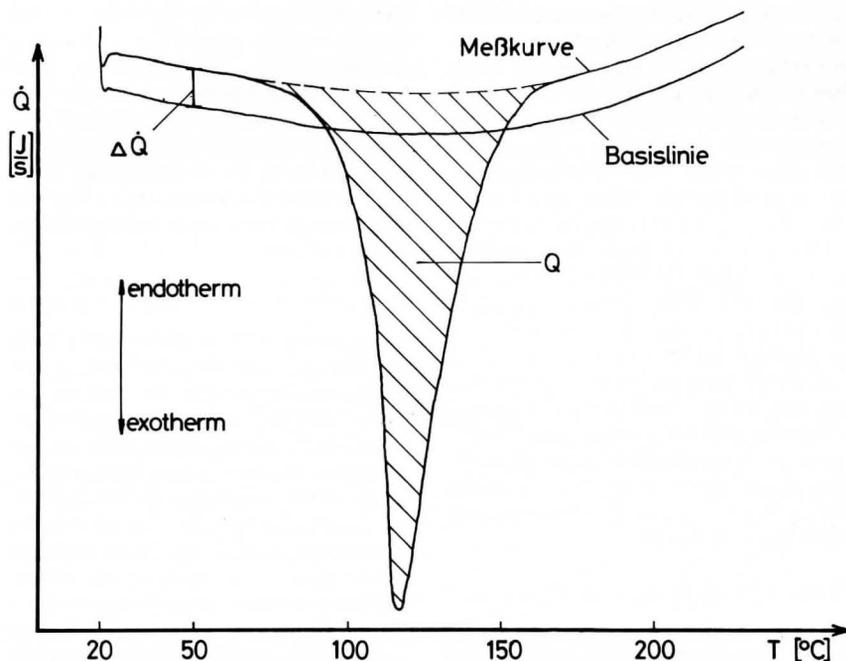
Bild 3. DSC-Meßkurve zur Bestimmung der Selbsterhitzungseigenschaften.

Peakfläche ergibt sich bei einer exothermen Reaktion die freiwerdende Wärmemenge Q , aus dem Abstand zwischen Meßkurve und Basislinie (Meßkurve ohne Probe) wird $\Delta\dot{Q}$ ermittelt, woraus sich unmittelbar die spezifische Wärme bestimmen läßt.
