Brand einer Großsporthalle

Schadenfall

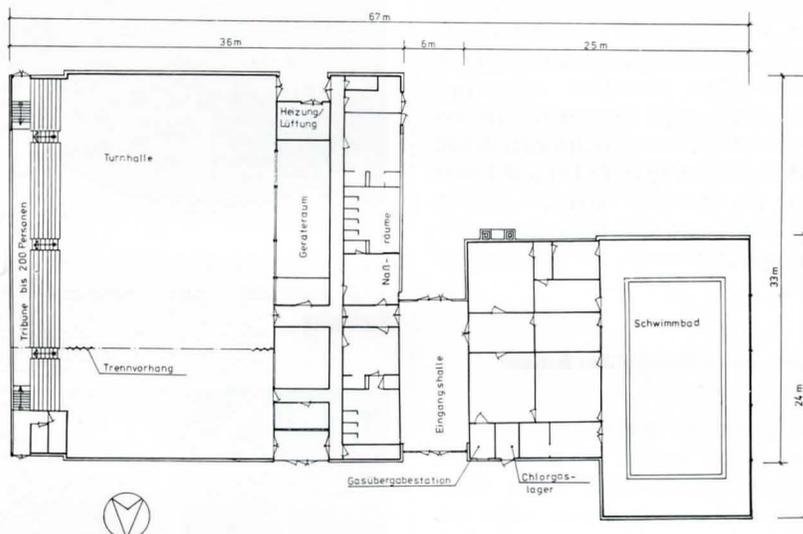
Grundriß des gesamten Baukörpers

Der eingeschossige Baukörper besteht aus zwei Teilen, dem westlichen Bereich mit einem Lehrschwimmbekken und dem östlichen Teil mit einer

Turnhalle. Beide Bereiche sind durch einen überdachten Eingangsbereich erschlossen. Die Benutzung der Großsporthalle ist überwiegend den örtlichen Schulen vorbehalten.
