Brand in einer Strumpffabrik

Josef Mayr

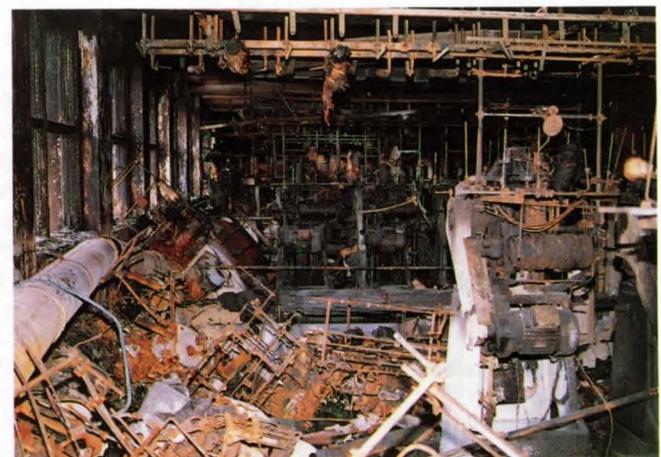
Die Schadenursache war vermutlich ein durchrutschender Keilriemen einer Strickmaschine im 3. OG im östlichen Brandbekämpfungsabschnitt. Durch die damit verbundene starke Erwärmung bzw. durch Funkenflug wurden Kunststoffgarne entzündet.

Die Brandausbruchsstelle mit den zerstörten Strickmaschinen im 3. Obergeschoß.
