Brand in papierverarbeitendem Betrieb

Beispiel für PC-unterstützte Schadenauswertung zur Risikoanalyse

Josef Mayr

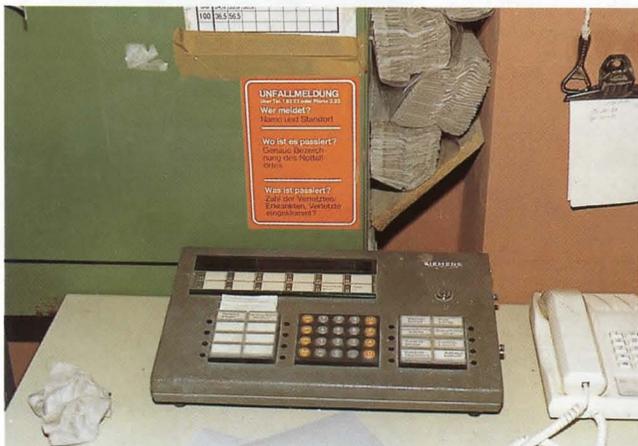
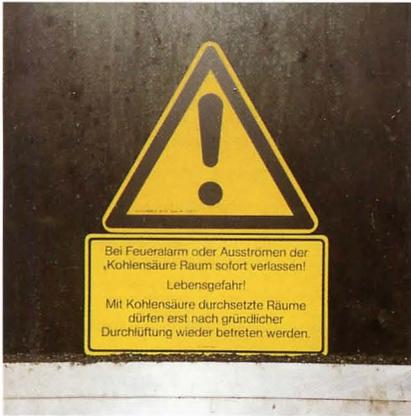
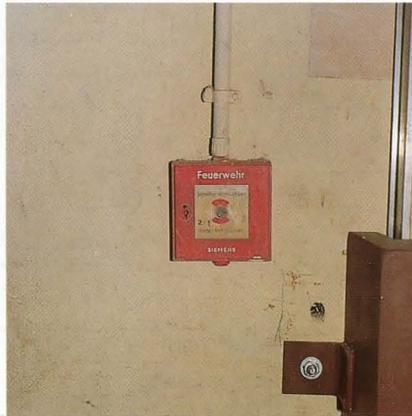
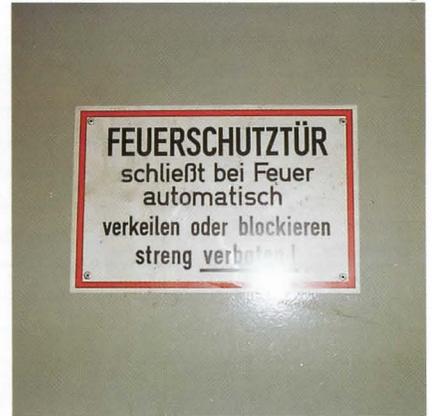
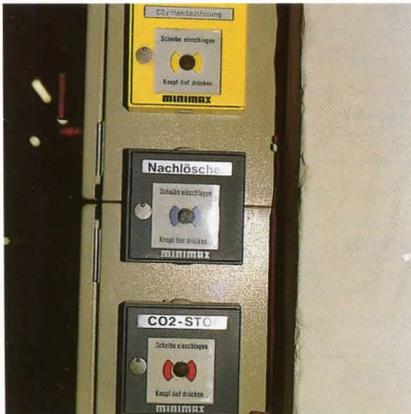
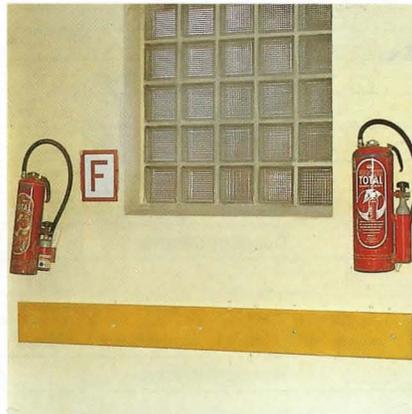
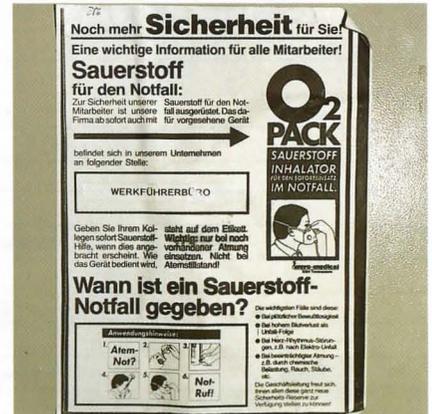
Bilder 25 bis 31:
Beispiele für organisatorische Brandschutzmaßnahmen, betriebliche Sicherheitsvorkehrungen und Alarmierungs- und Löscheinrichtungen aus den angrenzenden Betriebsbereichen der Papierfabrik.
