Sturm und andere Schadenursachen!

Andreas Kodel

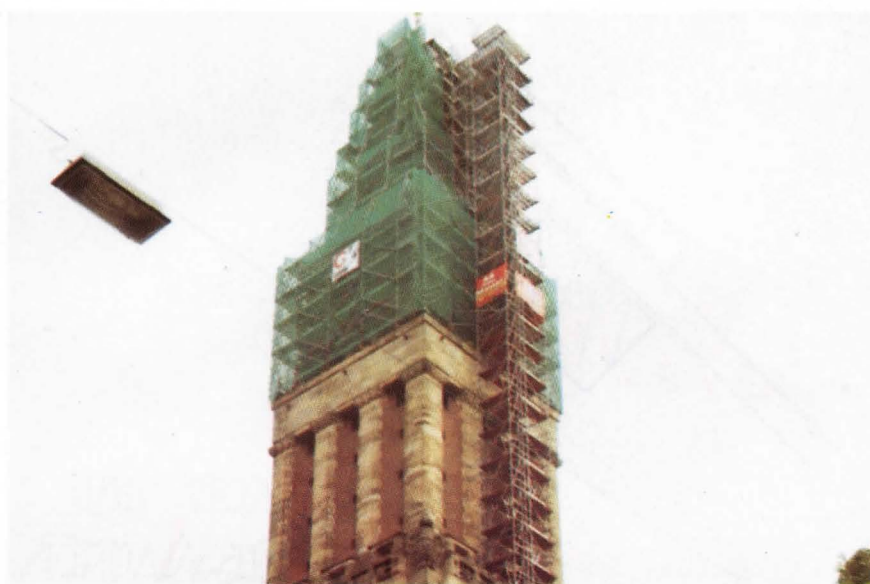
Bild 5

Spezielle Gerüste (vgl. Bild 5), der Einsatz von Hubwagen oder der Einsatz von Sonderfachleuten (vgl. Bild 6) müssen der jeweiligen Situation angepaßt werden.
