Brand in einem denkmalgeschützten Gebäude

– gelungener Einsatz der Feuerwehr verhindert Großschaden

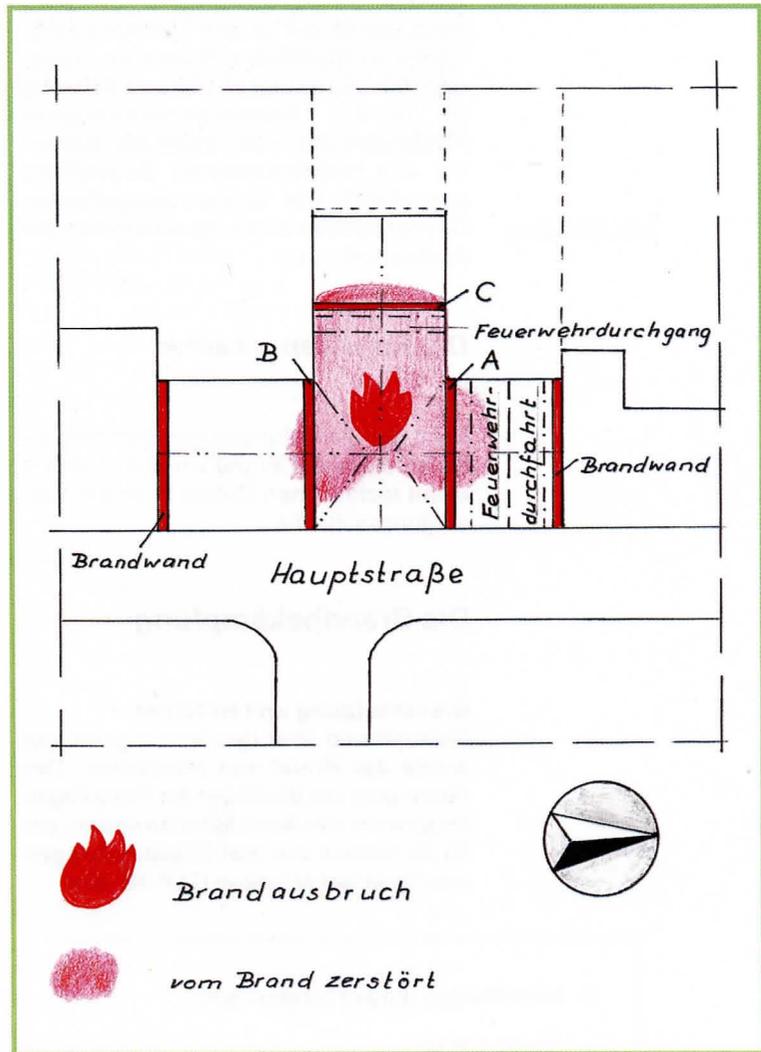
Lageplan

Der Gebäudekomplex hatte in Richtung der Hauptstraße an beiden Seiten bauliche Trennungen durch feuerbeständige Trennwände. Außerdem wies er zum rechtwinklig anschließenden Anbau außerhalb des einschneidenden Winkels eine Brandwand auf.

Die feuerbeständigen Trennwände reichten bis unter die Dachhaut. Soweit feststellbar, führten hier Dachlatten und Dachschalung über die Wände hinweg.

Die Brandwand endete (entsprechend der zur Zeit der Renovierung geltenden Landesbauordnung) unmittelbar unter der Dachhaut, wobei die hölzernen Dachlatten mit Blechwinkeln ersetzt und die Dachziegel hohlraumfrei aufgemörtelt worden waren.
