Gebäudeschäden infolge von

Extrem wetter

Beobachtungen aus der Praxis

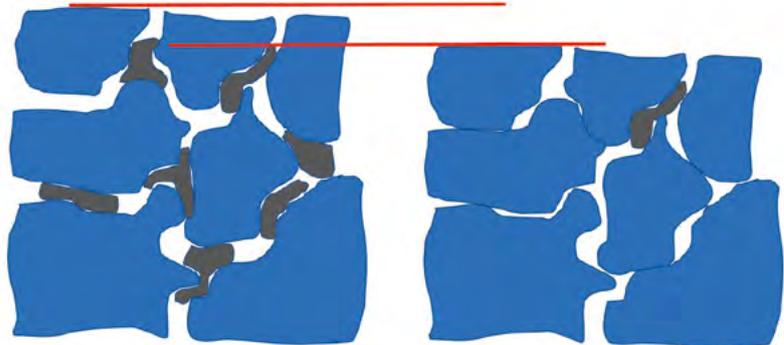
Wie auf dem vergleichenden **Bild 7** dargestellt, besteht das Erdreich aus Sandkörnern, aus Luftporen und aus Wasser. Verdunstet dieses Wasser, kommt es zu einer Volumenreduzierung und darüber zu den Absackungen, je nach Gründung des Gebäudes ggf. auch zu Rissbildungen und Schiefstellungen. Alle zuvor genannten Beispielschäden sind innerhalb kurzer Zeit am Ende von ausgeprägten sommerlichen Trockenphasen in Regionen mit eher feuchten Böden wie Moor oder Torf entstanden. ►

Bild 7 / Links: Boden ohne Austrocknung, bestehend aus Sandkörnern, Luftporen und Wasser; rechts: Boden mit der durch die fehlenden Wasserteile entstandenen Volumenreduzierung
