„Blitzschlag in Kirche“

Bericht über den Kirchturmbrand der St. Stephanus Kirche in Schöppenstedt – Schadenverhütungskonzept beim Wiederaufbau

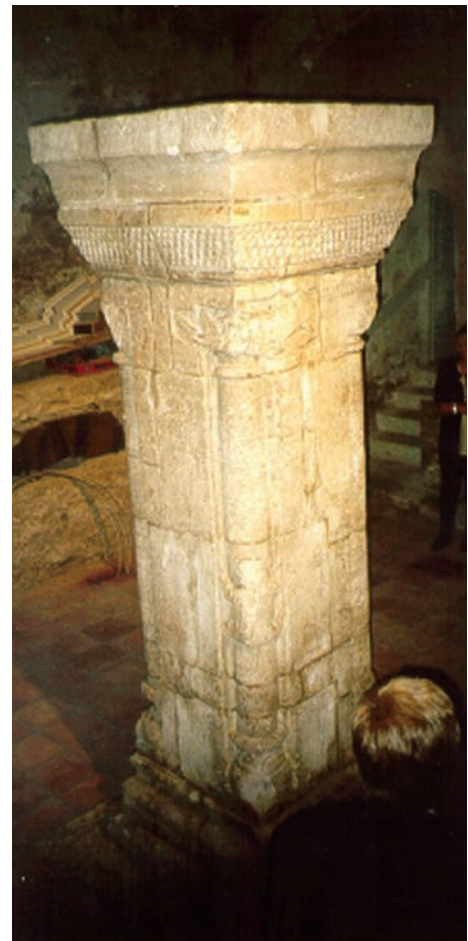
Bild 2:
Elm-Kalksteinsäule im Turmfuß

Die St. Stephanus Kirche zählt zu den ältesten Kirchen, die unter dem im Jahre 827 verstorbenen Bischof Hildegrim I. von Halberstadt erbaut worden sind. Sie ist nicht zuletzt wegen ihrer schiefen Turmkonstruktion, die Spitze befindet sich etwa 1,50 Meter aus dem Mittelpunkt, ein Wahrzeichen der Region (**Bild 1**). Wie alle Mittelpunktkirchen ist auch diese dem Heiligen Stephanus geweiht. Der Turm mit seinen romanischen Fensterbögen wurde um 1160 gebaut und ist 63 Meter hoch. Die 3 m hohe Elm-Kalksteinsäule im Turmfuß stammt aus karolingischer Zeit und zeigt Darstellungen aus der germanischen Mythologie. Trotz mehrerer Renovierungen blieb der barocke Grundcharakter aus dem Jahr 1758 erhalten (**Bild 2**).
