Überspannungsschutz arbeitet im Verborgenen

Durch regelmäßig auftretende Überspannungsschäden war eine elektrische Anlage in ihrer Funktionalität erheblich beeinträchtigt. Nachfolgend ist erläutert, welche Maßnahmen erforderlich waren, um Abhilfe zu schaffen.

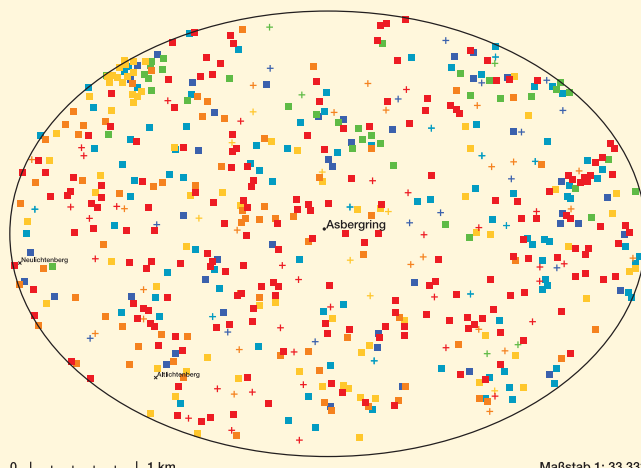
Auswertung von ALDIS über den Zeitraum 2002 bis zum Schadenereignis 2006

Eine mehrjährige Schadenfreiheit hatte sich seit der Anlagensanierung durch die Oberösterreichische Blitzschutzgesellschaft m.b.H. eingestellt. Im Eigeninteresse ließ Letztere über den betroffenen Objektstandort eine Recherche beim österreichischen Blitzortungssystem ALDIS (Austrian Lightning Detection and Information System) durchführen. Diese Nachforschung erbrachte interessante Befunde. Die statistische Auswertung durch ALDIS ergab für den Standort Folgendes: Vom 01. Januar 2002 bis zum 11. August
