Keller gleich zweimal geflutet!

Beim morgendlichen Kontrollgang durch die neue Mehrzweckhalle stellte ein Gemeindefmitarbeiter fest, dass im Untergeschoss mehrere Zentimeter hoch Wasser stand. Auf der Suche nach der Ursache bemerkte er, dass in der Herrentoilette die sensorgesteu-

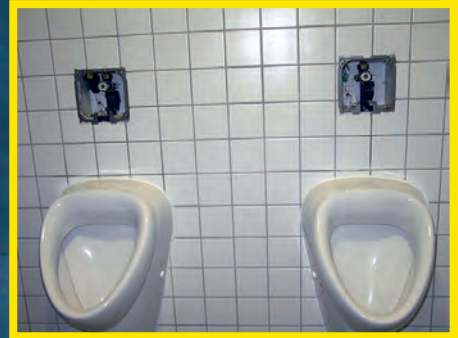
Bild 1 | Vom linken der beiden Urinale gingen zwei Wasserschäden aus.
Bild 2 | Die ausgebauten Steuerungen, bestehend aus Netzteil, Elektronik und Magnetventil.
Bild 3 | Der Anlaufkondensator für die Motorpumpe der Hebeanlage ist aufgebläht.

Knapp zwei Monate vorher hatte sich bereits ein ähnlicher Schaden ereignet. Nun sollte das IFS herausfinden, wie es dazu kommen konnte und ob noch weitere Probleme zu befürchten waren. Das Gebäude befand sich zu diesem Zeitpunkt noch in der Ausbauphase (**Bild 1**).
