Im September 2014 hat der Gerätehersteller Bosch Siemens Hausgeräte GmbH eine Sicherheitswarnung für Siemens Wäschetrockner aus dem Baujahr 2002 veröffentlicht. Betroffene Geräte bergen eine Brandgefahr. Das IFS hat durch Brandursachenermittlungen in Verbindung mit der institutseigenen Schadendatenbank wichtige Erkenntnisse in diesem Zusammenhang gewinnen können. Dieser Artikel fasst die Ergebnisse der Untersuchungen zusammen und stellt die Funktionsweise der Schadendatenbank dar.

Vorstellung der Schäden

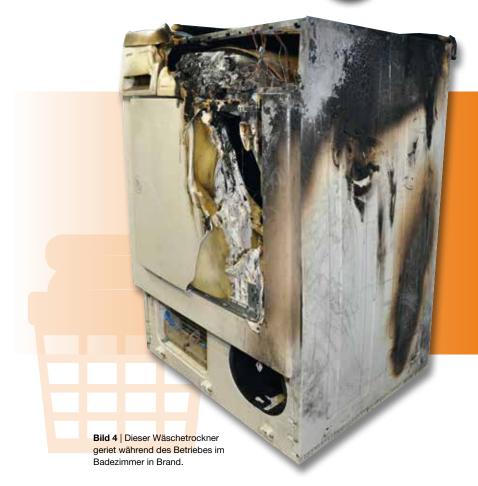
Nachdem im IFS zwischenzeitlich weitere Siemens Wäschetrockner in unterschiedlichen Zerstörungsgraden untersucht worden waren, bei denen eine Brandinitiierung auf der Platine hinter der Bedienblende (Bild 2) festgestellt wurde und sich hier eine auffällige Schadenhäfung abzeichnete. wurde der Wäschetrockner erneut untersucht, da auch hier die Platine Brandschäden aufwies. Anhand der Erkenntnisse aus den vergleichbaren Schadenfällen konnte der Gutachter eine Schmelzspur auf der Platine der Bedieneinheit feststellen (Bild 3). In einer Neubewertung war die ursprünglich ermittelte Brandursache zu verwerfen und nunmehr von einer Brandini-

tiierung auf der Platine auszugehen. Die im hinteren rechten Gerätebereich vorhandenen Brandschäden im Bodenbereich waren im Lichte der neuen Erkenntnisse als im Brandverlauf entstanden zu bewerten.
