# Heißes Eisen Netzausbau

## Brandgefahr durch fehlerhafte Aluminiumanschlüsse

Lorenz Wiegleb  
von der Industrie- und Handelskammer München  
öffentlich bestellter und vereidigter Sachverständiger für Brand- und Explosionsursachen;  
Institut für Schadenverhütung und Schadenforschung der öffentlichen Versicherer e.V., München

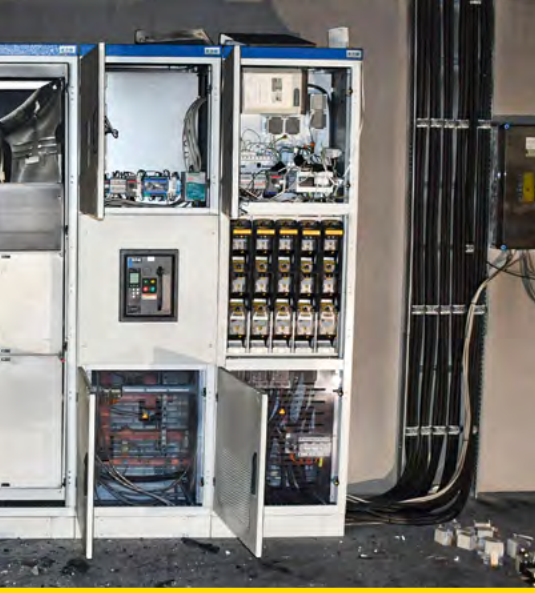
Der Brand beschränkte sich weitgehend auf einen Schrank der NSHV. Dort lagen die tiefsten Brandschäden wieder im Bereich des Anschlusses von Aluminiumleitern an NH-Sicherungsschaltleisten vor. Von dort war der Brand, mit all seinen Folgen, ausgegangen (**Bild 5**).

**Bild 5** / Übersicht der NSHV: Der Brand entstand im Anschlussbereich der NH-Sicherungsschaltleisten an der linken Seite (Pfeil).
