Brände mit Zellulose-

Zellulose

Dämmstoffen

Realitätscheck: Zellulosedämmung im Zusammenhang mit Brandursachenermittlungen

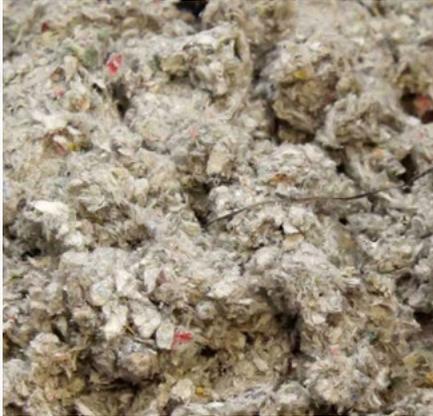
Bild 1 | Zellulosedämmstoff

Zellulosedämmung wird meist aus recyceltem Zeitungspapier hergestellt. In manchen Fällen wird auch naturbelassenes Papier bzw. Zellulose verwendet, um keine Druckfarben als potenzielle Kontamination im Gebäude einzubauen (**Bild 1**).
