## Witterungsbedingte Brandentstehung

Auch bei dem hier vorgestellten Schaden führte die Reflexion an einer verspiegelten Oberfläche, die eigentlich plan sein sollte, zu der Entstehung eines Brandes durch einen "Hohlspiegeleffekt". Hierbei reichten schon wenige Millimeter Abweichung aus.

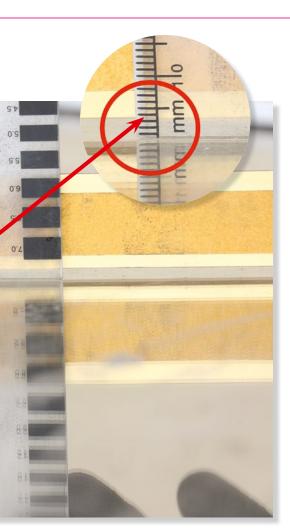
Der Abstand zwischen den Scheiben und dem Traufüberstand betrug etwa 7 m. Damit befand sich der Traufüberhang zwar nicht genau im Brennpunktbereich der untersuchten Scheibe, insgesamt hatte die Fokussierung des Sonnenlichts unter den vorherrschenden Bedingungen augenscheinlich trotzdem zur Zündung des zuvor bereits thermisch aufbereiteten Holzes ausgereicht, da zusätzlich unter dem Traufüberhang auch noch ein Wärmestau entstehen konnte.

Dieses Beispiel zeigt sehr eindrucksvoll die Gefahr durch große, verspiegelte Flächen, wenn diese nicht plan sind. Wie gezeigt wurde, können schon wenige Millimeter

Abweichung ausreichen! Warum das Glas "durchhing", war im Verlauf der Untersuchungen durch das IFS nicht mehr zweifelsfrei nachzuvollziehen (z. B. ein Produktmangel oder eine Alterungserscheinung), daher wird an dieser Stelle auf eine Diskussion dieser Ursache verzichtet.
