Chloridverträglichkeit von bewehrten Gasbetonbauteilen nach Bränden

Dipl.-Ing. U. Dorn, Dr.rer.nat. J. Hupfeld, Bautechniker A. Oehme

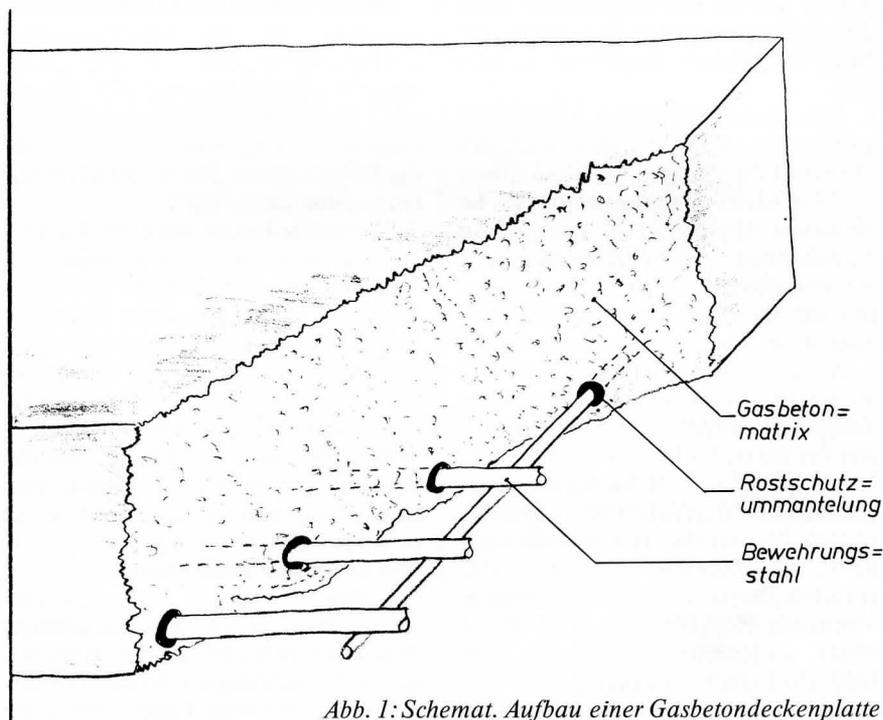
Abb. 1: Schemat. Aufbau einer Gasbetondeckenplatte

beiden finden als mehrschichtige Überzüge Verwendung (Abb. 1). Der Korrosionsschutz basiert, im Unterschied zur natürlichen Alkalität beim Normalbeton, im wesentlichen auf dem Diffusionswiderstand der Beschichtung gegenüber Wasser, Sauerstoff und Chlorid. Risse und Fehlstellen in der Beschichtung sowie das Verbundverhalten zwischen beschichtetem Stahl und Gasbeton können den Korrosionsschutz nachteilig beeinflussen [5]. Ferner läßt die hohe Porosität des Gasbetons früher übliche Sanierungsverfahren auf wäßriger Basis mittels eines Extraktionsmittels (Kalk, Lehm) weitgehend scheitern. Einerseits bewirkt die poröse Betonmatrix ein verstärktes Einziehen der hauptsächlich in den Oberflächenbereichen vorliegenden Chloride in tiefere Schichten (Schwammefekt), andererseits verhindert die Verdunstung von Wasser an inneren Oberflächen eine effektive Rückspülung der Chloride in das Extraktionsmittel [6].

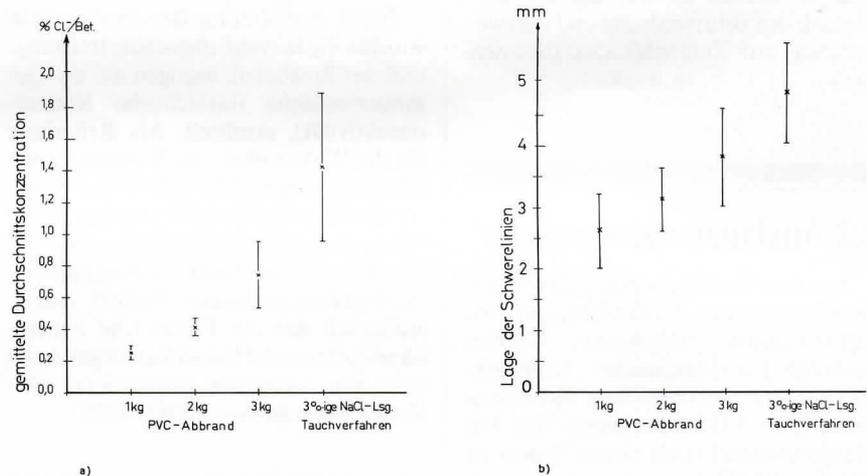
Abb. 2: Einfluß der eingesetzten Chloridmenge a) auf die Höhe der Beaufschlagung b) auf die Eindringtiefe

Nach dem Abbrand von PVC-haltigem Material weisen die Proben im Oberflächenbereich sehr hohe Chloridkonzentrationen auf, die mit zunehmender Schichttiefe abnehmen und in Höhe der Bewehrung oftmals den Chloridgrundgehalt von 0,01 Gew. % um das Doppelte, in Ausnahmefällen sogar um den Faktor 10, überschreiten. Die Höhe der Beaufschlagung, in geringem Umfang auch die Eindringtiefe, werden durch den Chlorwasserstoffanteil der Rauchgase bestimmt. Es zeigt sich eine nahezu lineare Proportionalität zur beim Abbrand beteiligten PVC-Menge (Abb. 2). Die experimentell erreichten durchschnittlichen Konzentrationen liegen zwischen 0,2 und 1,0 Gew. % Chlorid und schließen somit an Werte aus der Schadenpraxis an. Die Schwerelinien der Chloride befinden sich in Schichttiefen zwischen 2 und 5 mm. In Abb. 2 wird die Streuung der Einzelwerte, zurückzuführen auf Inhomogenitäten der Gasbetonoberfläche und nicht kontrollierbare Einflüsse der Abbrandversuche, durch die Angabe der Standardabweichung (eingezeichnete Balken) berücksichtigt.

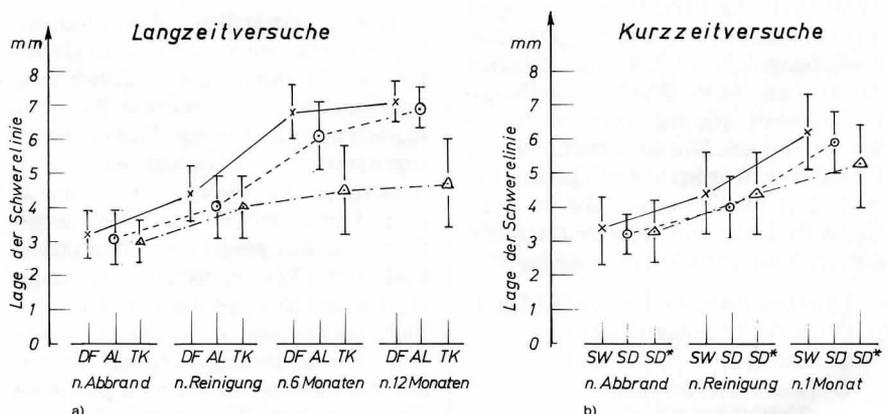
Abb. 3: Einfluß des Klimas auf das Eindringverhalten a) bei Langzeitauslagerung b) bei Kurzzeitauslagerung

Im Schadenzustand, d.h., nachdem die Proben etwa über einen Zeitraum von 60 bis 90 Min. den chlorwasserstoffhaltigen Rauchgasen ausgesetzt waren, liegen die Schwerelinien der Chloridkonzentration in Schichttiefen zwischen 2,5 und 4 mm. Durch eine praxisnahe trockene Reinigung mit anschließendem Dispersionsfarbanstrich dringen sie etwa 1 mm tiefer ein. Wie Abb. 3 zeigt, ist der weitere Transport im wesentlichen
