Funken fliegen weiter als man denkt

Dipl.-Ing. Fritz Spalke

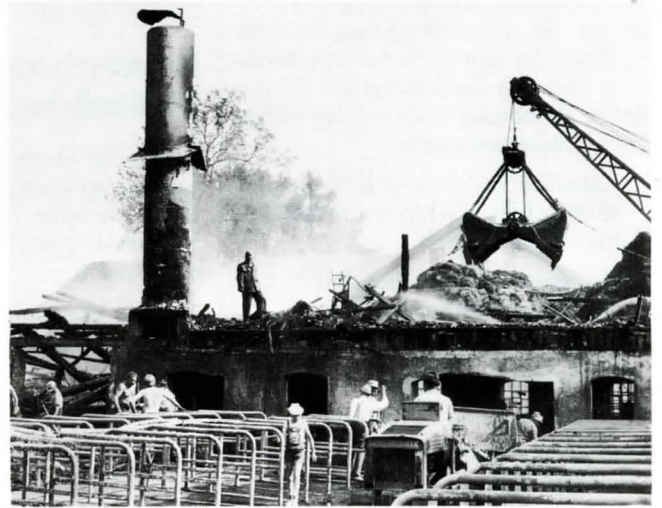
Die Gesamtübersicht über das Schadenobjekt.

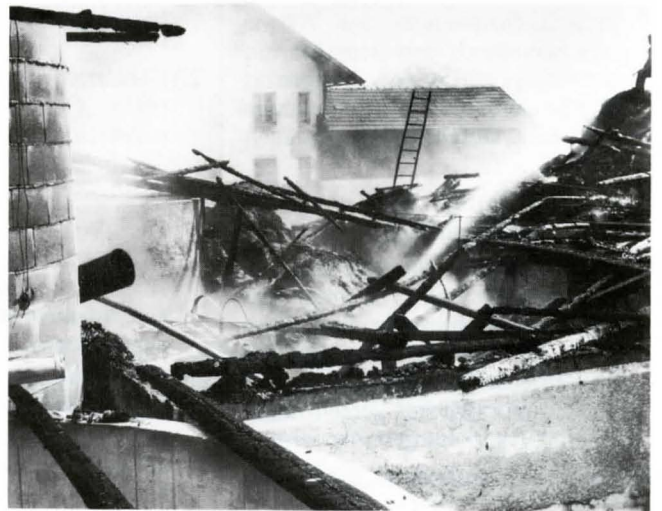
Hier sollte die Überdachung ausgebaut werden.
