Schadenverhütung in der Landwirtschaft

Dipl.-Ing. Uwe Jaensch

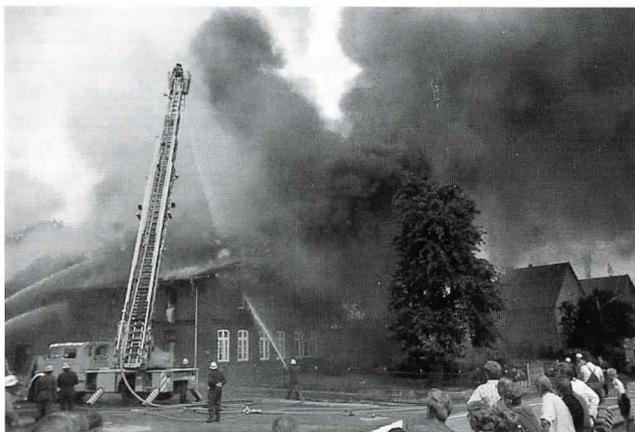
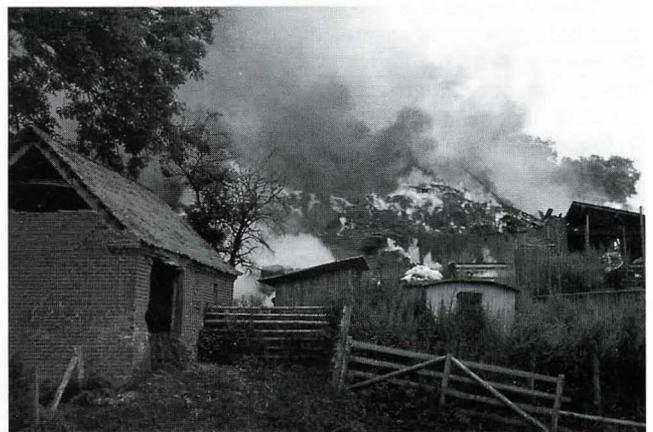
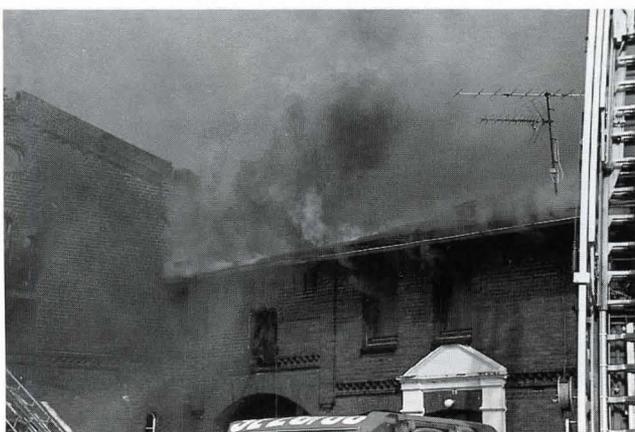
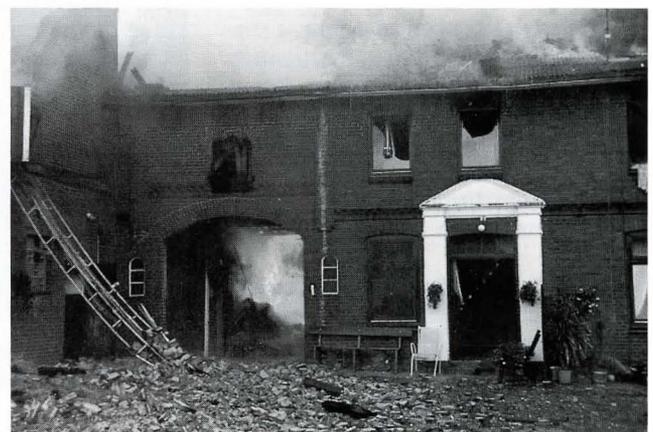
Bei dem vom Schaden betroffenen Gebäudekomplex handelt es sich um ein im Winkel zueinander stehendes massives Wohn- und Wirtschaftsgebäude mit Holzdachkonstruktion und harter Eindeckung. Im Erdgeschoß des Wirtschaftsteiles befanden sich die Stallungen und im Obergeschoß der Heuboden.

Das Schadenfeuer hatte den gesamten Wirtschaftsteil nicht nur vollständig zerstört, sondern im Erdgeschoß auch bereits auf den Wohnteil übergegriffen. Mangels einer Brandwand hatte das Schadenfeuer auch hier einen leichten Weg und fand an den brennbaren Bauteilen der Decken und lagernden Materialien reichlich Nahrung.
