Brandstiftung durch Kinder

– St. Canisius-Kirche zerstört

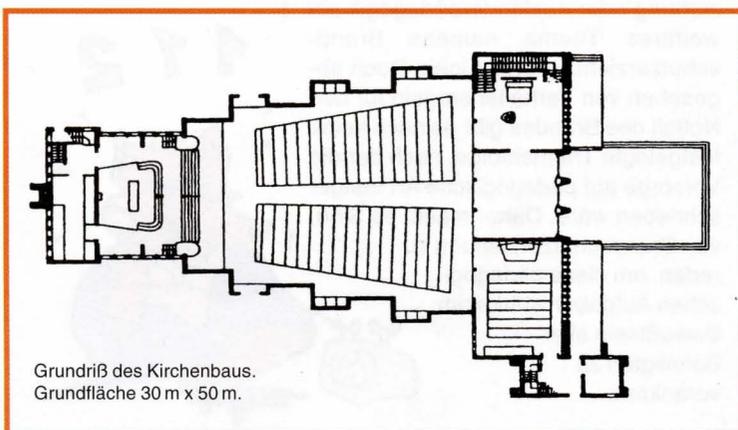
Grundriß des Kirchenbaus.
Grundfläche 30 m x 50 m.

Kennzeichnend für den Bau waren die sich am Eingang bis in eine Höhe von 20 m wölbenden Stahlgitterbinder. Im Kirchenschiff mit einer Breite von 30 m und einer Länge von 50 m schlossen sich Segmente gleicher Konstruktion, jedoch mit unterschiedlichen Bauhöhen, an. Fensterbänder aus farbigem Glas ergänzten die Flächen zwischen den Dachbögen, die, auf beiden Längsseiten bis zur Erde heruntergezogen, den Baukörper begrenzten.

Die Kirche war in Sandwichbauweise errichtet; die mehrere Zentimeter dicke Außenverkleidung bestand von außen nach innen aus Kupferblech, Dachpappenlage, Holzschalung, Isolierschicht (Steinwolle) und einer weiteren Holz-

schalung. Im Inneren war das Gebäude mit einer untergehängten Holzdecke verkleidet. Die Jesuitenkirche hieß im Volksmund „St. Nissen“. Ihr Erscheinungsbild erinnerte stilistisch an die Nissenhütten, wie die Wellblechhütten in Flüchtlingslagern genannt wurden.

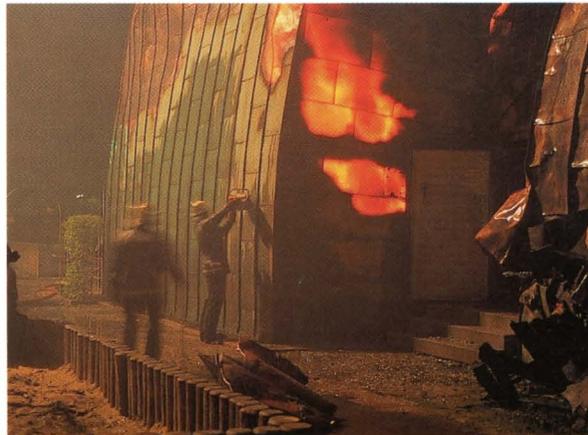
Glühende Stellen der Kupferbleche zeigen Glutnester und Brände in der Dachkonstruktion. Öffnen der Dachhaut mit Trennscheibern mit Spezialtrennscheiben für Kupferblech

Der Brand der Dachkonstruktion der Canisius-Kirche rief sogleich Erinnerungen an den Großbrand des Deutschen Domes wach. Der mehrlagige Schichtenaufbau brannte mit zunehmender Ausdehnung. Auch hier kam wieder die Wärmebildkamera zum Einsatz, um vorhandene Glutnester zu lokalisieren.

Nachdem die Kirche zunächst nur wenig verqualmt war, konnten sich die Einsatzkräfte relativ ungehindert im Inneren sowie auf der Empore bewegen und die Ausstattung mit Folien abdecken. Um die Löschmaßnahmen einzuleiten, war es notwendig, die Dachhaut mit Spezialtrennscheiben zu öffnen. Dabei kam es irgendwann zu einem schlagartigen Durchzünden der gesamten Dachkonstruktion (Flash-over). Zwei Feuerwehrleute, die sich oberhalb des Hauptportals in einem Zwischengeschoß aufhielten, erlitten teilweise schwere Verbrennungen.

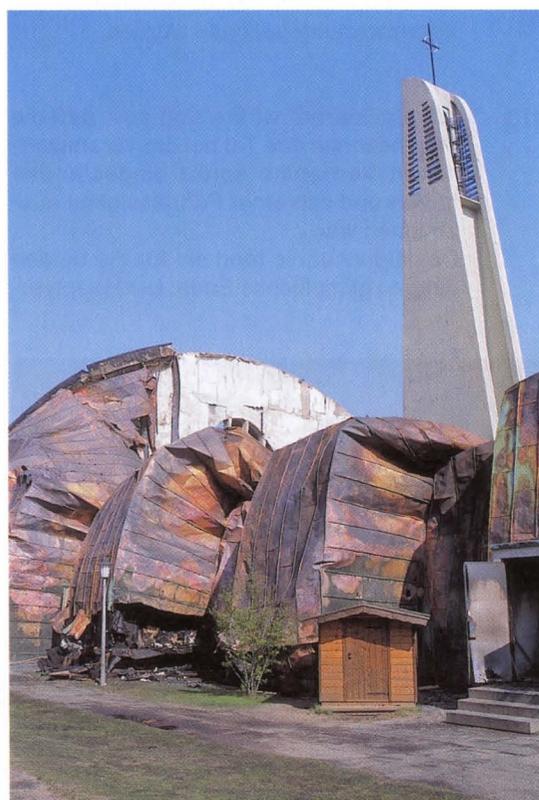
Zerstörte Kirche von außen, Blickrichtung Eingangsbereich

Die Aufbringung des Kupferdachs auf Stahlträgern in einer Bogenkonstruktion, die bei Erwärmung ihre Tragfähigkeit einbüßten, brachte die Gefahr eines Einsturzes mit sich. Dieser erfolgte schließlich aufgrund der starken Erhitzung während des weiteren Geschehens.

Durch den Brand wurde die Jesuitenkirche vollständig zerstört. Relativ unverseht blieben nur der Altar und die kupferne Christusfigur. Der Wiederaufbau von St. Canisius harret derzeit aufgrund von Auseinandersetzungen nach einem abgeschlossenen Architekturwettbewerb seiner Umsetzung.

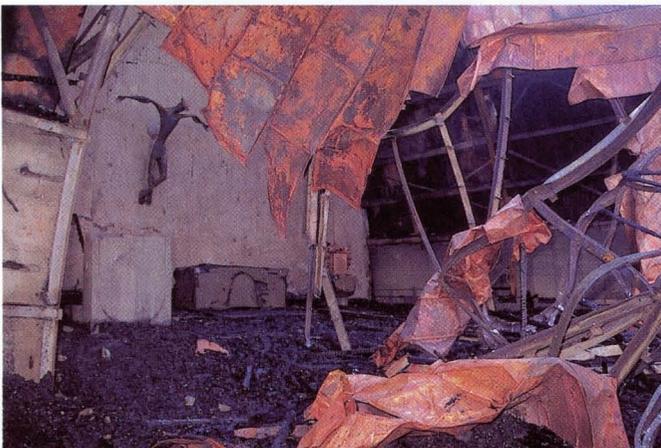
Der Altar und das Kruzifix an der Wand blieben relativ unversehrt
