Großbrand in einer Spielwarenfabrik

schaden prisma

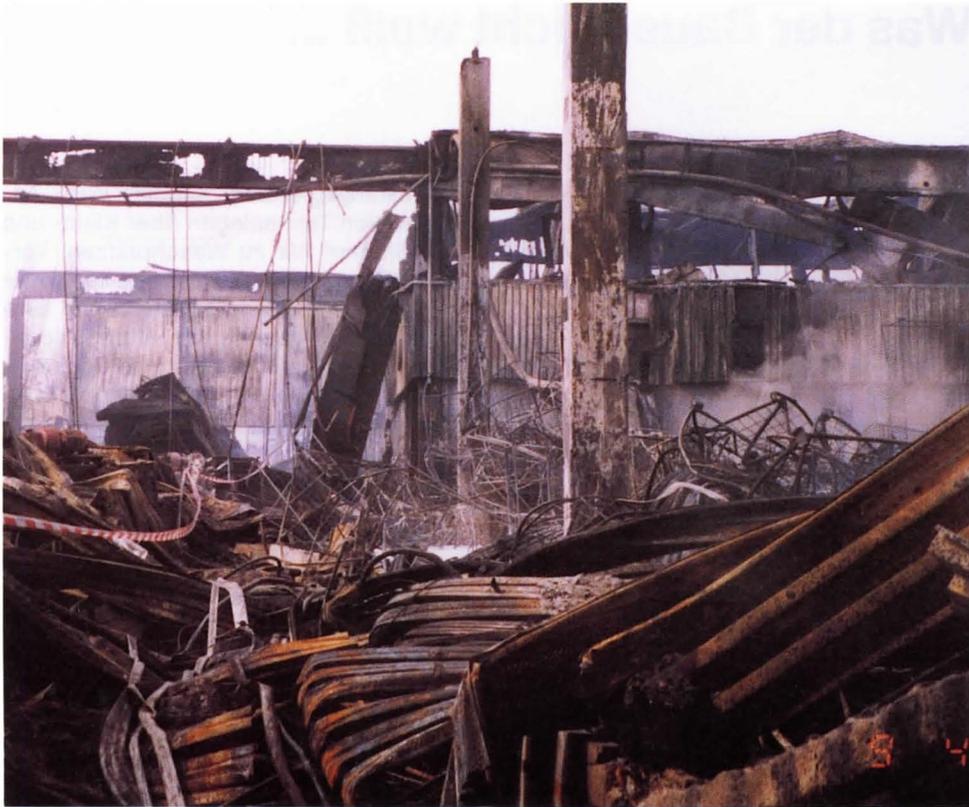
Der Blick auf den Schadenentstehungs-ort zeigt das Ausmaß der Zerstörung. Die noch vorhandenen Stahlbetonbinder sind durch die thermische Belastung regelrecht durchlöchert.

zustandpunkt sind im Anhang der Zeitschrift. Die noch vorhandenen Stahlkonstruktionen sind durchgebrannt.
