## „Natürliche“ Brandursache

Täter O. ist strafrechtlich nicht verantwortlich

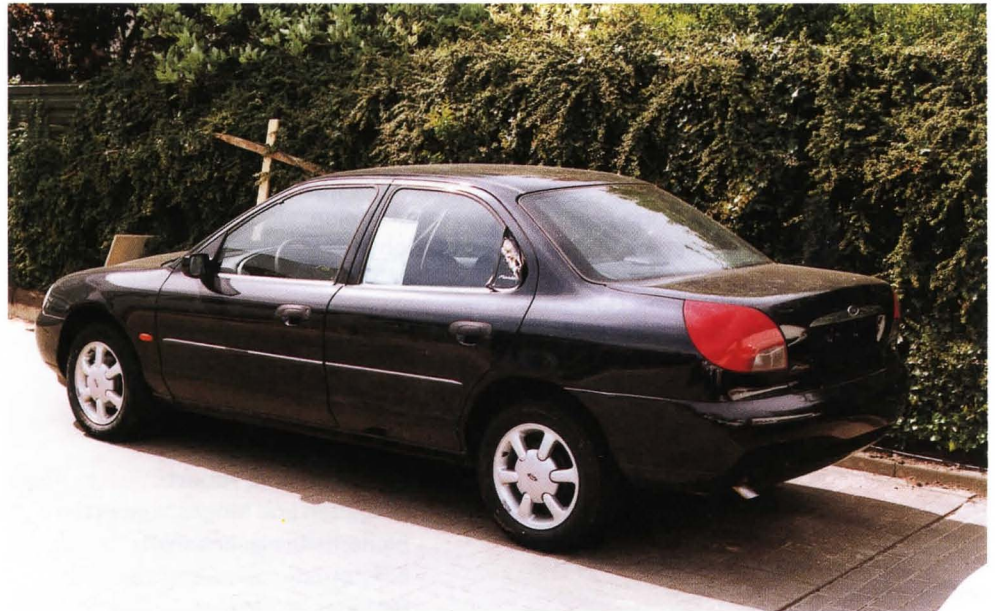
Das vom Brand betroffene Fahrzeug in Seitenansicht

Am Montag, dem 3. Mai 1999, wurde in Vechta, Lohner Straße auf dem Gelände des Autohauses Rape ein Brandschaden an einer Kunststoffscheibe eines Ford

Mondeo festgestellt. Eine genaue Betrachtung des Fahrzeuges ergab einen weiteren Schaden an der Kunststoffstoßstange, ebenfalls hervorgerufen durch Hitzeeinwirkung – vom Täter fehlte bislang jedoch jede Spur.

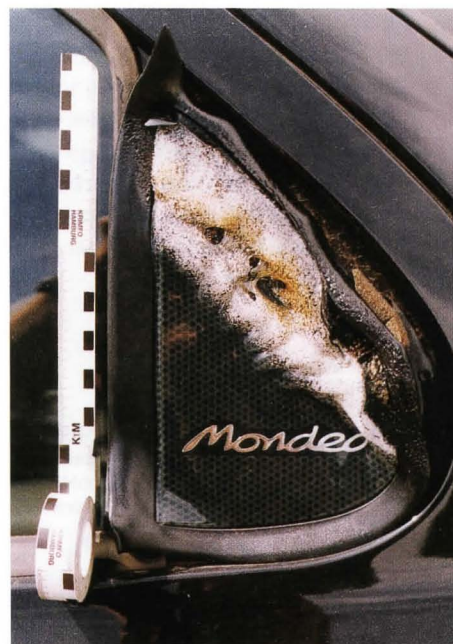
Angebrannte Kunststoffscheibe in Großansicht

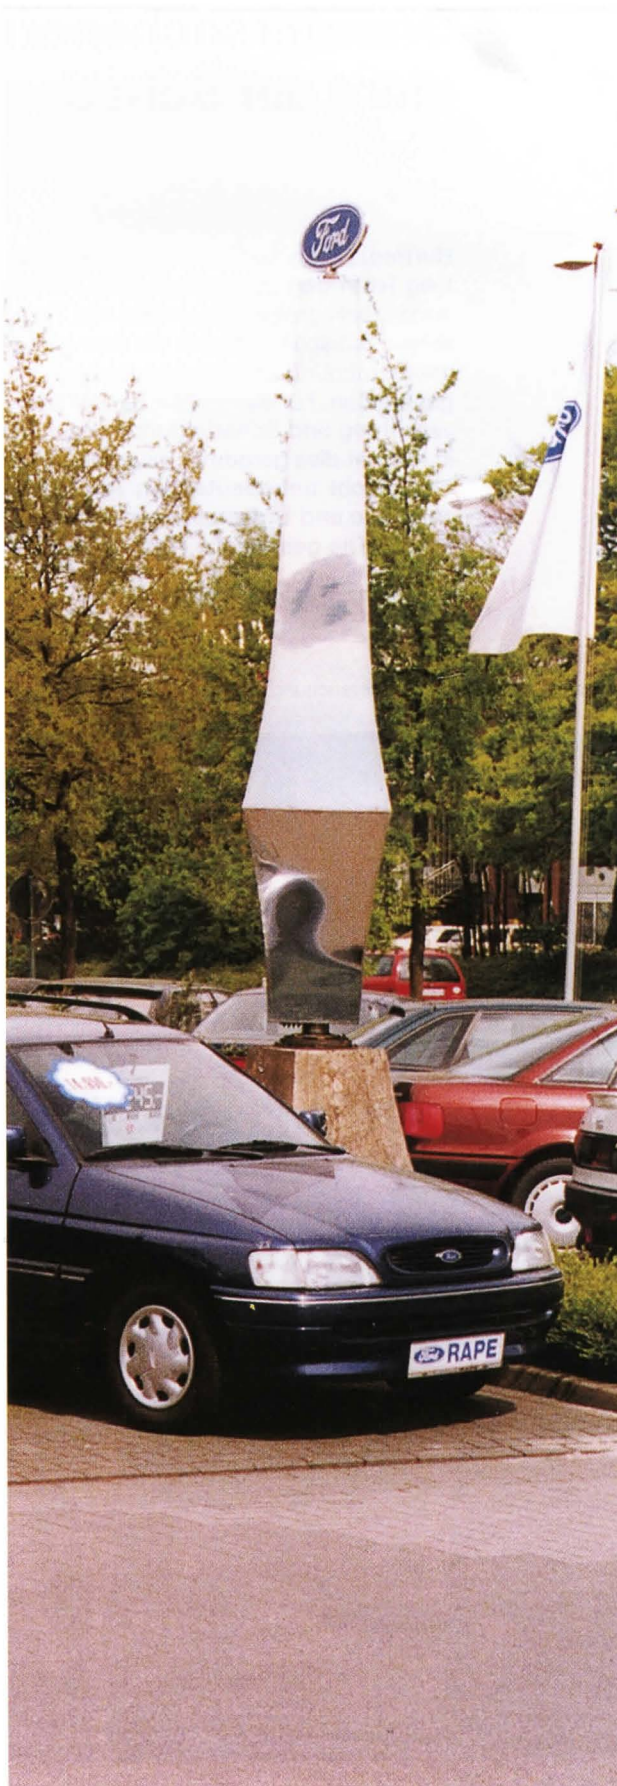
Die alte Kriminalistenweißheit – „der Täter kehrt an den Tatort zurück“ – half schließlich bei der Aufklärung der Tat. Etwa 5 Meter vom Brandort entfernt konnte der Verursacher festgestellt und überführt werden. Es handelte sich dabei um einen Obelisk aus Leichtmetall mit polierter Oberfläche, dessen oberhalb angebrachte Werbefläche als Hinweis auf das Autohaus Rape fungierte.

Die ursprünglich bewegliche Konstruktion des Obeliskens diente einer ständigen, langsamen Drehbewegung, die jedoch seit geraumer Zeit unterbrochen war. Als Folge wies nun ein „Standobelisk“ auf das Autohaus hin. Die im Frühjahr und Herbst schräg einfallenden Sonnenstrahlen zielten jetzt ungebrochen auf die blanken Oberflächen des Obeliskens, wurden dort gebündelt und in konzentrierter Form wieder an die Umwelt abgegeben. Bei dem Autohaus Rape trafen diese gebündelten Sonnenstrahlen nun auf Teile eines im Hof abgestellten Fahrzeuges, ganz in der Nähe des Obeliskens. Folglich entstand immer dann, wenn Kunststoffteile von Fahrzeugen intensiv genug „beschienen“ wurden, ein Schadensfall wie zu Anfang beschrieben.

Obelisk, als dekorativer Träger  
für Werbeaufschrift entwickelt,  
als „Brandstifter“ entlarft.  
Neben dem Fahrzeugen im  
Bildvordergrund war der Ford  
Mondeo abgestellt.
