## Schadenverhütung mit Wärmebildkameras – eine Zwischenbilanz

### Einleitung

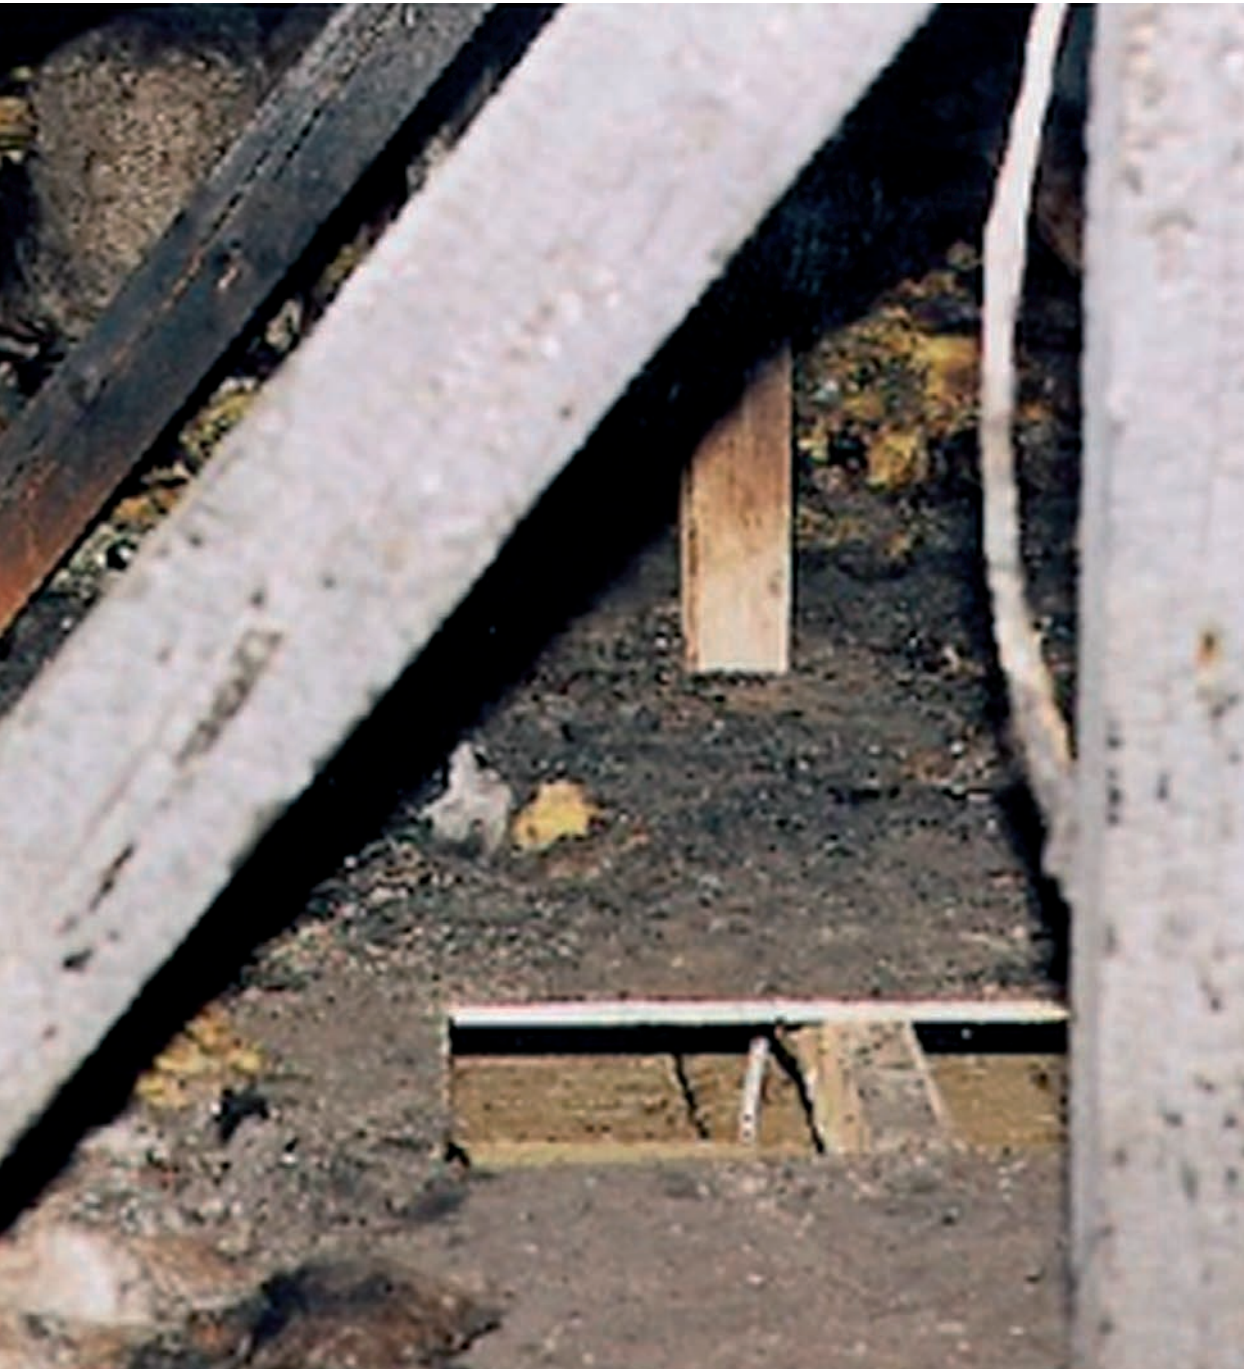
**Bild 1:**

Dieses Beispiel zeigt eine typische Situation, bei der sich ein scheinbar gelöschter Brand durch die Deckenhohlräume, zunächst unbemerkt, schnell ausbreiten konnte. Es entstand erheblicher Mehrschaden, der durch den Einsatz einer Wärmebildkamera vermeidbar gewesen wäre.

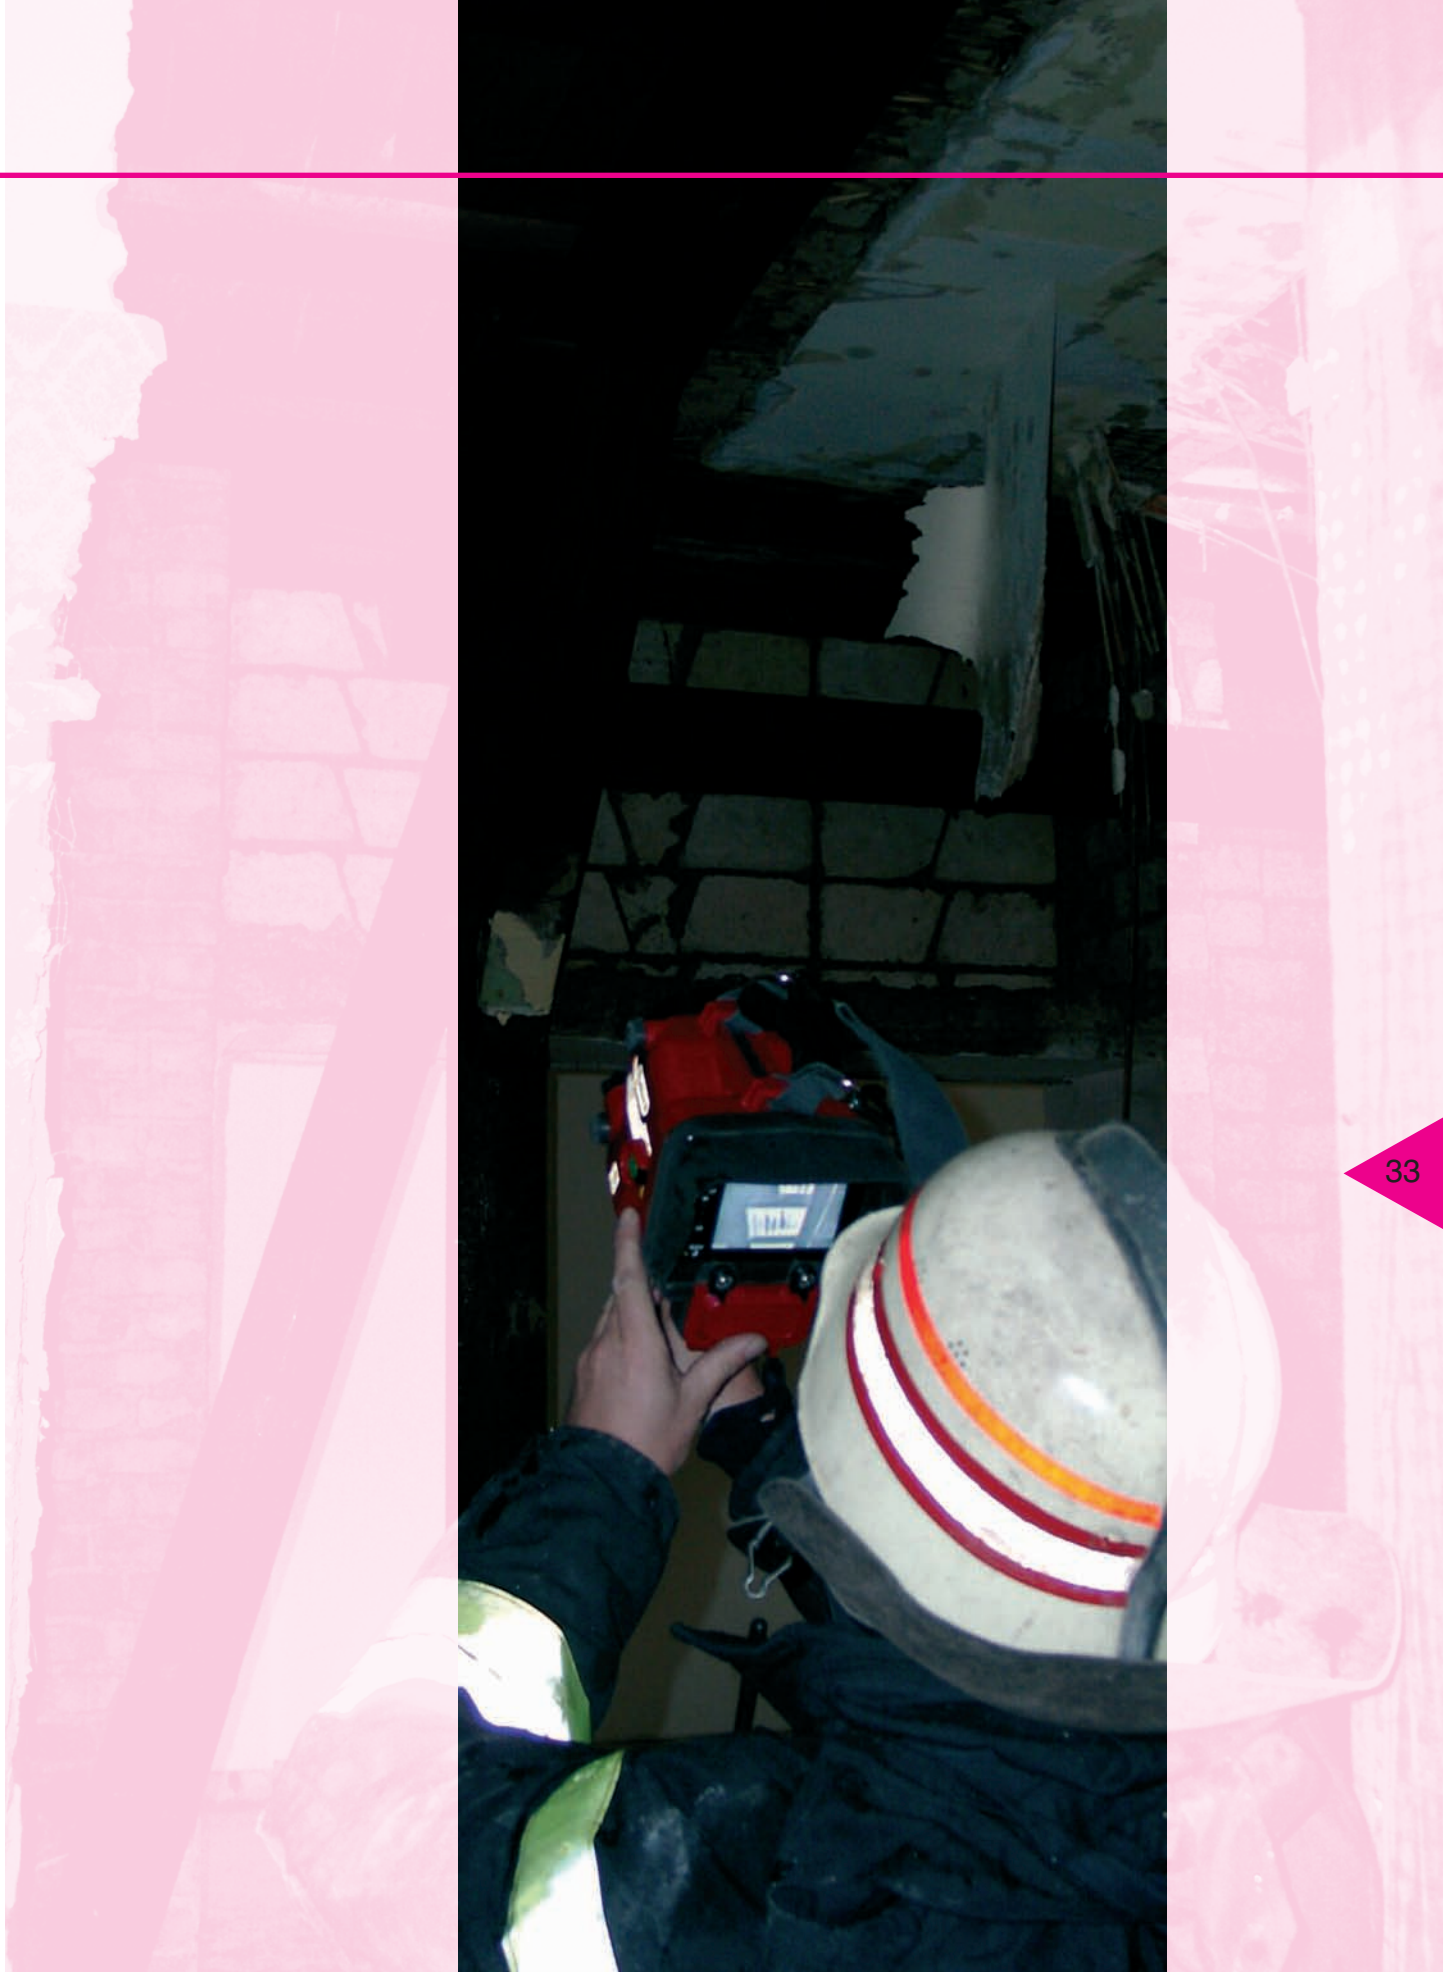
**Bild 2:**  
Wärmebildkamera zur Suche von Glutnestern im Einsatz

Die Wärmebildkameras wurden durchschnittlich ca. alle zwei Monate (6-mal jährlich) eingesetzt. Bei einer angenommenen durchschnittlichen Lebensdauer einer Wärmebildkamera von 8 Jahren kommt es statistisch zu 48 Einsätzen. In dieser Zeit ergibt sich ein rechnerischer Schadenminderungseffekt von  $48 \times 8.000 \text{ Euro} = 384.000 \text{ Euro}$ . Dem stehen Anschaffungskosten von 15.000 bis 20.000 Euro gegenüber. Dabei sind noch keine spektakulären Einsatzerfolge berücksichtigt, bei denen bereits bei einem Schaden Einsparungen im 6-stelligen Eurobereich realistisch sind. Will man den Schadenverhütungsnutzen auf ein Versicherungsunternehmen beziehen, ist noch der entsprechende Marktanteil in der Gebäudeversicherung zu berücksichtigen (Bilder 2 und 3).

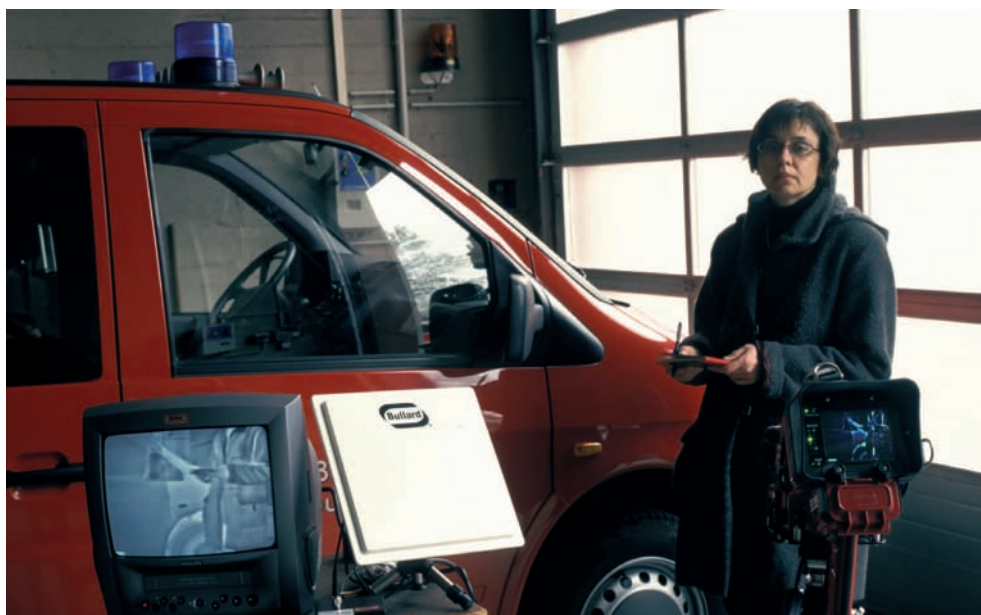
**Bild 3:**

Auch das können heute moderne Wärmebildkameras – das Bild der Wärmebildkamera vor Ort wird über Funkstrecke auf einen Monitor im Einsatzleitwagen übertragen.
