# Recyclingmaterial aus Kunststoff

## Gefahr durch Selbstentzündung

### Großbrand in einem Recyclingbetrieb

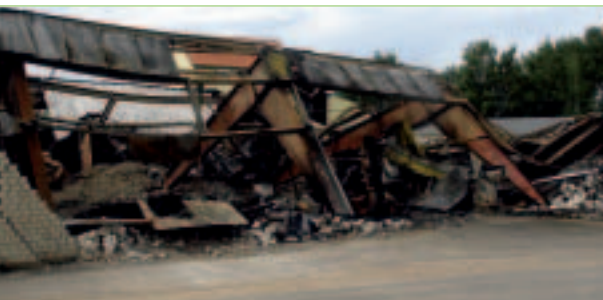
**Bild 1:** Die Betriebshalle des Recyclingbetriebes wurde durch den Brand vollständig zerstört.

Nachdem die Feuerwehr abgezogen war, wurde das Ausmaß der Zerstörungen deutlich. Die Lagerhalle hatte nur noch Schrottwert. Der Gesamtschaden belief sich auf ca. 950.000 Euro (**Bilder 1 und 2**).

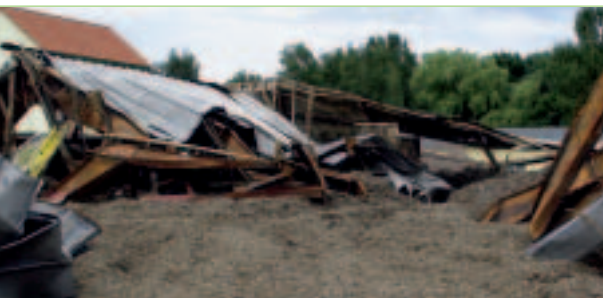
**Bild 2:** Zum Bekämpfen von Brandnestern wurde das verbliebene Recyclingmaterial teilweise umgeschichtet.

beschäftigt, das Schadenfeuer einzudämmen. Auf Grund der Einsturzgefahr wurden im Zuge der Löscharbeiten Stahlträger der Gebäudekonstruktion durchtrennt. Die Halle wurde somit kontrolliert eingerissen. Immer wieder loderten in dem Recyclingmaterial Brandnester auf. Mit einem Radlader wurde das Material schließlich umgeschichtet. Nur so konnten die Brandnester bekämpft und das Schadenfeuer dann abgelöscht werden.

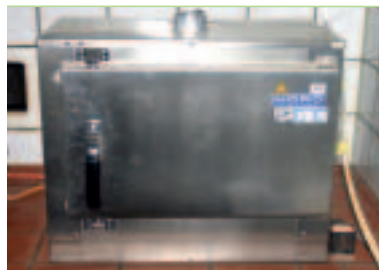
Gewissheit zur Schadenursache brachte dann ein Laborversuch im IFS. Hierzu wurde eine Probe des vor Ort asservierten Materials in eine spezielle Apparatur eingebracht (**Bilder 4 und 5**). Die Apparatur besteht im Wesentlichen aus einem elektrisch beheizbaren Ofen.

**Bild 4:** Ofen im IFS-Labor zum Prüfen des Selbstentzündungsverhaltens von Stoffen.

Innerhalb des Ofenraumes befindet sich die Probe in einem Drahtkorb und wird unter definierten Bedingungen von außen langsam aufgeheizt. Fortlaufend werden die Temperaturen in der Probe sowie im Ofenraum gemessen und aufgezeichnet.

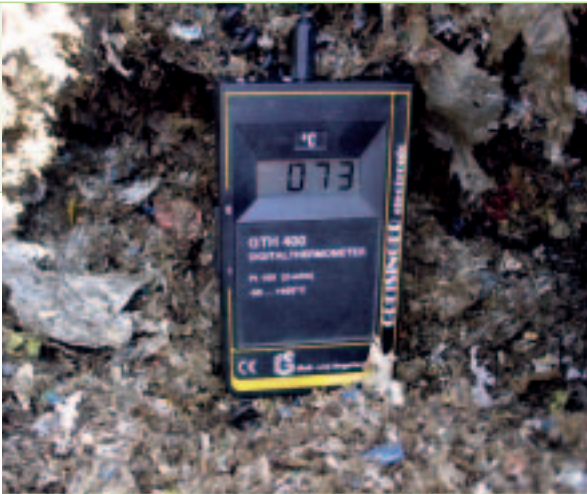
Besonders in heißen Sommermonaten bilden diese ein ideales Nährmedium für Mikroorganismen. Sogenannte thermophile (= wärme liebende) Mikroorganismen lassen die Temperatur durch ihre Aktivität stark ansteigen. Im vorliegenden Fall wurde selbst Tage nach dem Brand innerhalb der durch Löschwasser angefeuchteten Schüttung des Materials eine Temperatur von 73 °C gemessen. Das Material war so heiß, dass man es mit bloßen Händen nicht anfassen konnte (**Bilder 7 und 8**).

**Bild 7:** Die Temperatur in der Schüttung des Recyclingmaterials beträgt noch Tage nach dem Brandschaden 73 °C.

Insbesondere in den Sommermonaten sollte daher die Temperatur innerhalb einer Schüttung des Recyclingmaterials an verschiedenen Stellen regelmäßig erfasst werden. Dies kann z.B. mit einer Heusonde geschehen, wie sie auch Landwirte zur Temperaturmessung bei eingebrachtem Heu einsetzen. Steigt die Temperatur innerhalb der

Schüttung auf über 50 °C an, so ist besondere Aufmerksamkeit geboten. Die Messintervalle sind dann zu verkürzen. Ist jetzt ein weiterer Temperaturanstieg zu verzeichnen, so ist das Material umzuschichten und großflächig auszubreiten. Nur so kann der Wärmestau verhindert werden. Notfalls ist bei akuter Brandgefahr die Feuerwehr zu verständigen.

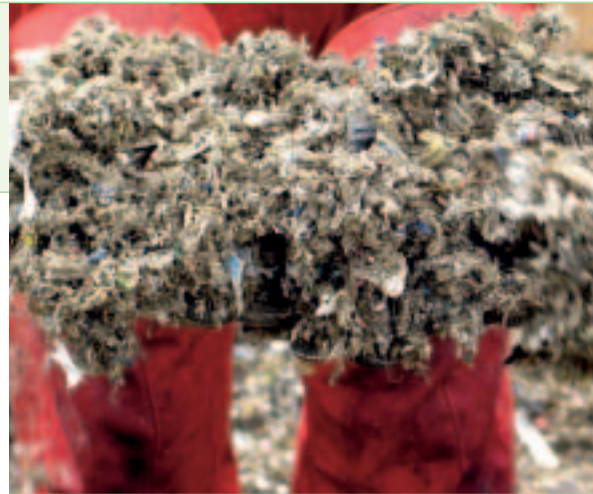
**Bild 8:** Zerkleinertes Recyclingmaterial aus Kunststoff.
