## Falsche Lagerung in einem Chemie-Betrieb

### Gefahr durch Selbsterwärmung ignoriert

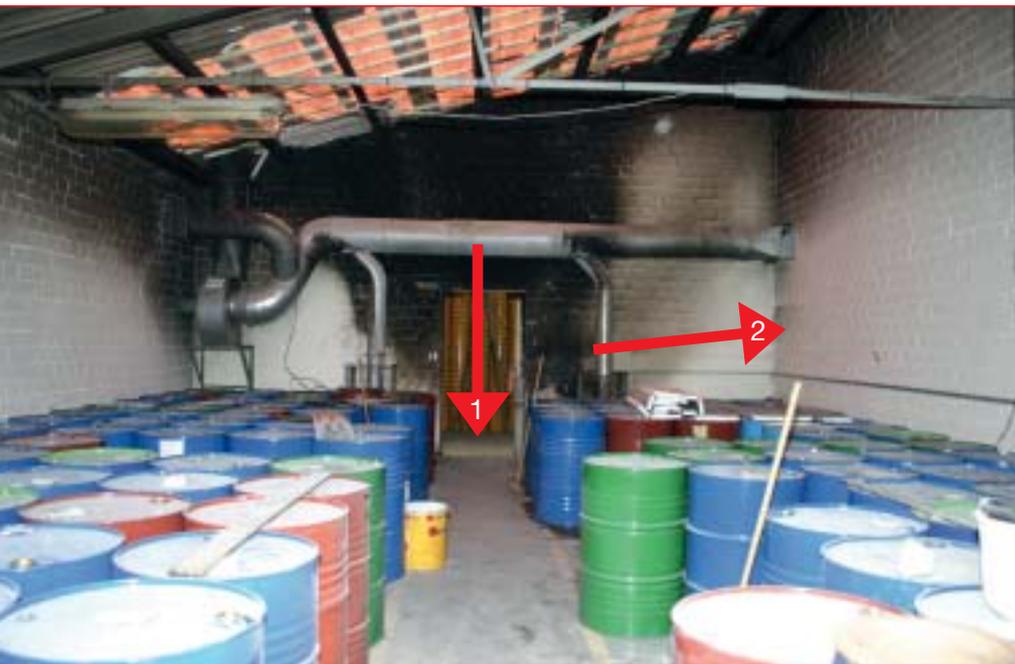
**Bild 1:** Der Brandschwerpunkt vor der Tür (1) und Rauchgasfahnen an der Wand (2)

Die alarmierte Feuerwehr konnte den Brand auf den Eingangsbereich der Halle begrenzen. Vor Ort stellte ein IFS-Gutachter fest, dass es eine Verpuffung von Nitrocellulose gegeben hatte. Brennende Nitrocellulose war dadurch an die Wand geschleudert worden, das Dach wurde bereits im frühen Brandgeschehen zerstört.

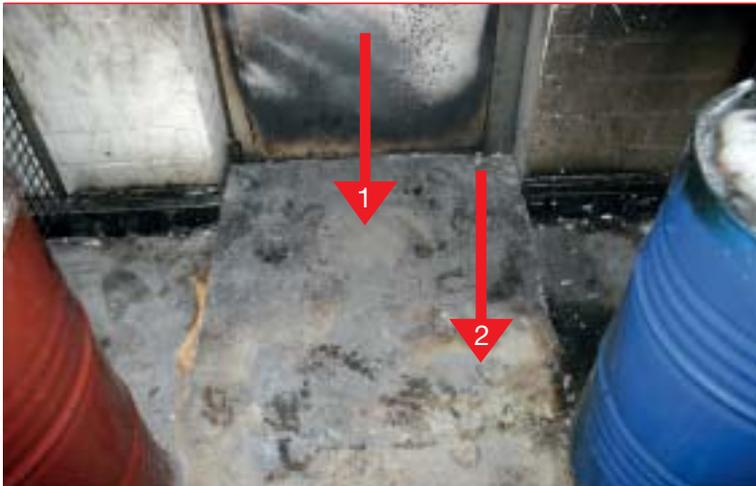
Die angebrochenen Fässer lasse er abends in das Lager stellen, weil es dort eine Brandmeldeanlage gibt. Auf dem Hallenboden im Bereich der Tür fand der Gutachter Abdrücke, die belegten, dass während des Brandes mehrere Gebinde dort gestanden haben müssen.

**Bild 2:** Abdrücke auf dem Boden im Bereich der Tür ...

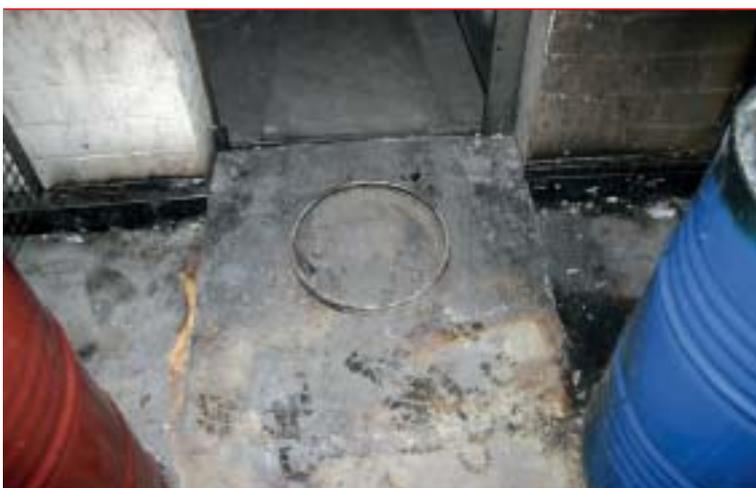
**Bild 3:** ... passen zu den Gebinden mit Nitrocellulosewolle.

Bei einer schnellen Trocknung des mit Ethylalkohol getränkten Cellulosenitrates steigt die Temperatur so stark an, dass es zu einer Verpuffung kommen kann. Im Sicherheitsdatenblatt des Herstellers wird ausdrücklich vor der Explosionsgefahr im Falle einer Trocknung gewarnt. In dem Chemie-Betrieb wurde die Nitrocellulosewolle vollkommen unsachgemäß gelagert. ■
