Spitzboden

VdS-Meteo-Info bestätigt Blitzeinschläge

völlig zerstört

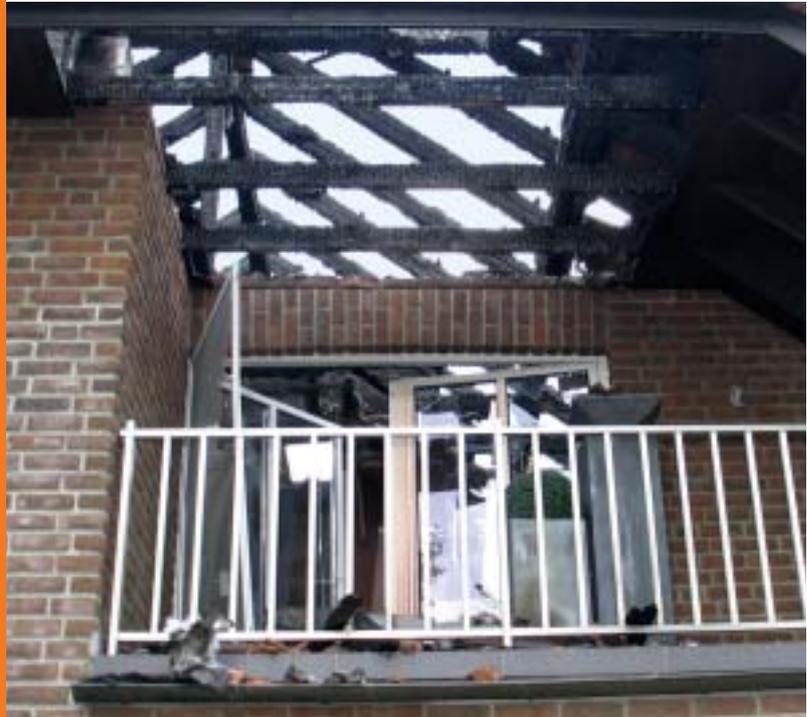
Bild 1 | Das Schadenobjekt

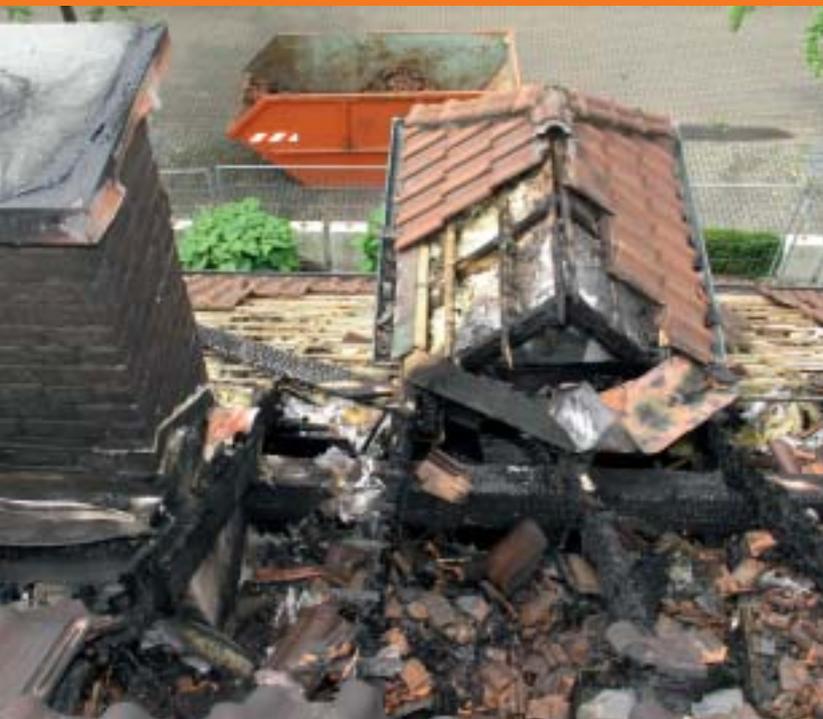
Bild 2 | Das Schadenobjekt aus einer anderen Perspektive

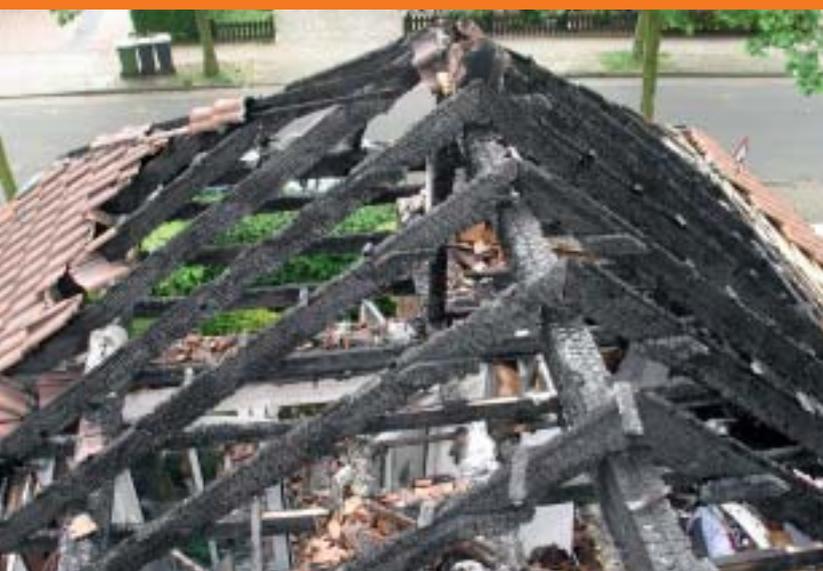
Bis zum Eintreffen der Feuerwehr und dem Erfolg der Löscharbeiten hatte sich das Feuer so weit ausgebreitet, dass der nicht ausgebaute Spitzboden des Schadenobjektes vollkommen zerstört wurde. Ein Gutachter des IFS, der die Schadenstelle einige Tage später untersuchte, fand das Bild eines gleichmäßigen Abbrandes vor. In dem Dachbereich, in dem die Nachbarin die ersten Flammen gesehen hatte, gab es deutliche Rußbeaufschlagungen und Abschmelzungen an der metallenen Kamineinfassung. Die Beobachtungen während des Feuers und das Brandspurenbild stimmten überein.

Bild 3 | Der Spitzboden brannte vollkommen aus.
