Brandgefahren durch elektrische Haushaltsgeräte

Immer wieder „alte Bekannte“ als Verursacher

In den vergangenen Jahren haben elektrische Haushaltsgeräte eine immer stärkere Verbreitung gefunden. Dieser Trend hält weiter an. Damit sind leider auch Gefahren, insbesondere Brandgefahren, verbunden. Der Beitrag führt auf der Basis statistischer Auswertungen im IFS aus, welche Elektrogeräte am häufigsten betroffen sind.

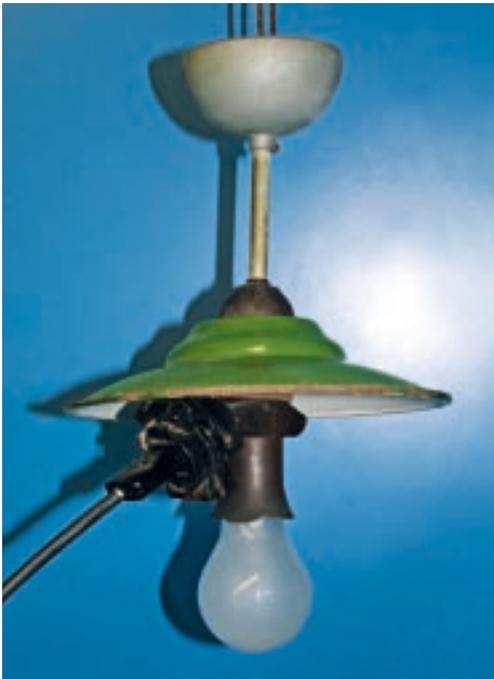
Bild 1 | Ähnlich dieser Leuchte aus dem Fundus des IFS sahen erste Leuchten aus. An eine an der Fassung befindliche Steckverbindung war zum Beispiel ein Bügeleisen anzuschließen. Wandsteckdosen waren anfangs rar.

Als wichtiger Meilenstein dieser Entwicklung ist die von Alessandro Volta um 1800 konstruierte Voltasche Säule zu sehen. Sie stellte die erste funktionierende Batterie dar. Zu Ehren Voltas und seiner Erfindung erhielt die Maßeinheit für die elektrische Spannung den Namen Volt. Weitere 60 Jahre dauerte es dann, bis der Belgier Zénobe Théophile Gramme eine erste Maschine zur Stromerzeugung konstruierte. Danach verlief die Weiterentwicklung recht rasant. Seit 1873 wird die elektrische Energie für Beleuchtungszwecke genutzt. Eine Reihe von Elektrizitätswerken entstand in Deutschland noch vor 1900. 1894 fuhr in Gotha die erste elektrische Straßenbahn. In Deutschland waren im Jahr 1913 20 % der Gemeinden mit Elektroenergie versorgt. Bereits 15 % aller Haushalte verfügten damals über eine elektrische Beleuchtung (**Bild 1**).

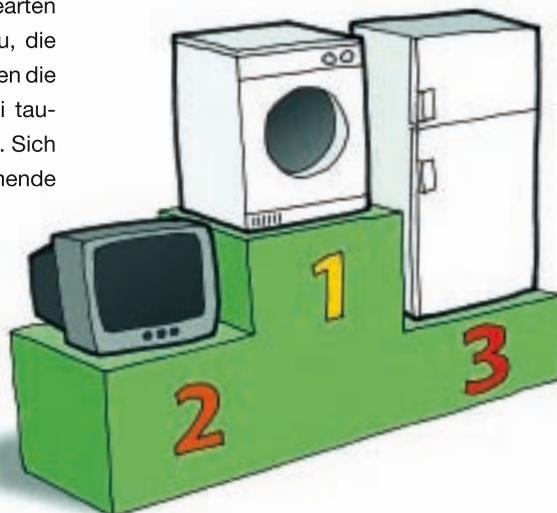
Bild 2 | Diese Haushaltsgeräte verursachen am häufigsten Brände. Das ergab eine statistische Auswertung der IFS-Schadendatenbank.

Die gezielte Auswertung der Schadendatenbank des IFS zeigt nun, welche Elektrogeräte am häufigsten als brandursächlich in der Datenbank vertreten sind. Ganz oben stehen Wäschetrockner auf der Liste, gefolgt von Fernsehgeräten, Kühl-/Gefriergeräten, Geschirrspülern und Waschmaschinen (**Bild 2**).

Mit den Wäschetrocknern, Geschirrspülern und Waschmaschinen sind gleich drei Gerätetypen ganz vorn unter den brandursächlichen Geräten vertreten, die beide Risikofaktoren in sich vereinigen. ▶

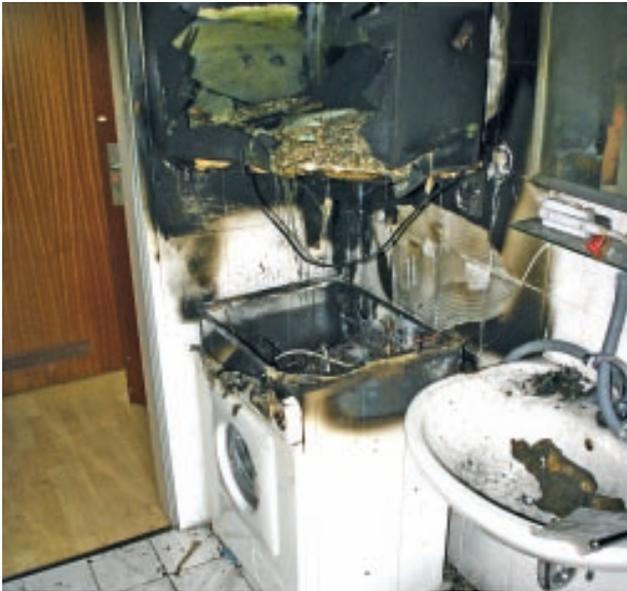
Bild 3 | Brandursache Wäschetrockner. Trotz lokaler Beschränkung des Brandes verursachten die Rauchgase einen Schaden von ca. 15.000 €.

Mitten in der Nacht wurden die Brandbetroffenen aus dem Schlaf gerissen – laute Knackgeräusche und starker Rauch waren die Auslöser. Im Keller fanden sie einen Wäschetrockner brennend vor, der erst vor kurzem eingeschaltet worden war. Eigene Löschversuche schlugen fehl – daraufhin wurde die Feuerwehr alarmiert. Deren rasches Eingreifen führte dazu, dass der Brand auf den Standort des Gerätes eingegrenzt und abgelöscht werden konnte. Den beim Brand entstandenen Rauchgasen gelang es jedoch nahezu ungehindert, alle Räume der Wohnung zu erreichen, was zu einem erheblichen Schaden führte (Bild 3).

Neben dem starken Verbreitungsgrad solcher Geräte in den Haushalten ist die Schadenhäufung sicherlich auf die speziellen Betriebsbedingungen zurückzuführen: Die Steuerung wird größtenteils durch Netzspannung bewerkstelligt; die Maschine ist während des Betriebes mechanischen Erschütterungen ausgesetzt. Hinzu kommen thermische Einflüsse durch integrierte Heizeinrichtungen und betriebsbedingt auch Feuchtigkeit im Geräteinneren.

Als häufigste Fehlerursache bei den Geräten sind mangelhafte Kontakte im Bereich der elektrischen Steuerung zu nennen. Die entstehenden hohen Temperaturen an diesen Fehlerstellen, z. B. durch mangelhafte Stecker, entzünden dann Kunststoffteile im Geräteinneren. Auch Bauteilefehler sind oftmals Brandverursacher.

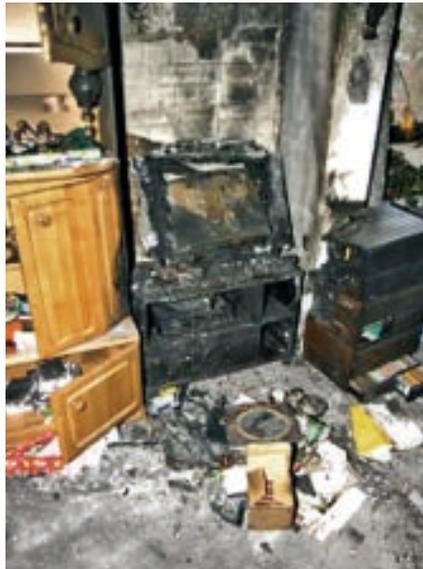
Bild 4 | Brandursache Fernseher: Dieses typische Schadenbild lässt bereits beim ersten Blick den Fernseher als Brandursache vermuten.

Ein älterer Herr wollte schon morgens Sport im Fernsehen schauen. Das Vergnügen dauerte nicht lange. Bereits kurze Zeit nach dem Einschalten des Fernsehgerätes drangen Flammen aus dem hinteren Gerätebereich. Selbst das schnelle Ziehen des Netzkabels kam zu diesem Zeitpunkt längst zu spät. Der Brand breitete sich rasch auf das gesamte Gerät und auch auf das Wohnzimmer aus. Der Mann musste fluchtartig seine Wohnung verlassen. Trotz des insgesamt hohen Zerstörungsgrades am Gerät konnte eine Brandentstehung im Gerät nachgewiesen werden. Die Schadensumme von ca. 63.000 € hatte im Rahmen eines Regressverfahrens der Gerätehersteller zu tragen (Bild 4, 5).

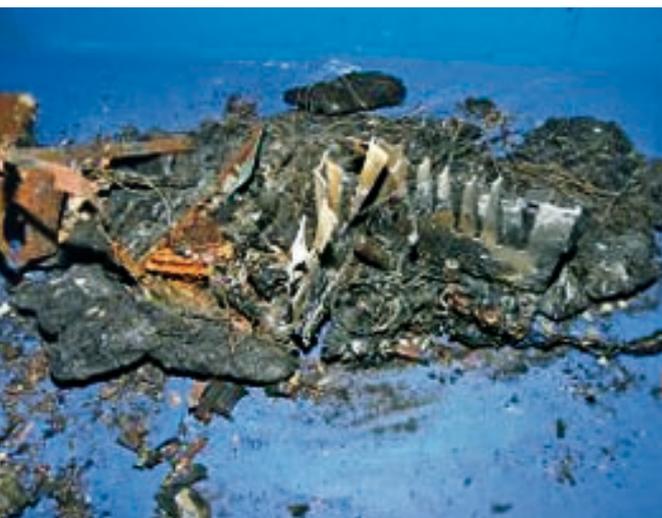
Bild 5 | Auch bei einem höheren Zerstörungsgrad des Fernsehers ist eine erfolgreiche Untersuchung möglich. Von besonderer Bedeutung sind weitere Informationen, wie beispielsweise Hinweise auf mögliche Serienschäden.

Bis vor etwa fünf Jahren waren Brandschäden durch Fernseher in der IFS-Statistik nicht besonders auffällig. Erst in den letzten Jahren ist eine merkliche Zunahme an Brandschäden durch die Geräte zu verzeichnen. Diese Steigerung der Schäden lässt bereits Serienschäden vermuten. Bestätigt haben diese Vermutung gezielte Auswertungen der IFS-Schadendatenbank. Eine Schadenhäufung konnte bei bestimmten Gerätetypen identifiziert werden. Es zeigte sich, dass auf den Hauptplatinen der Geräte „kalte Lötstellen“ vorlagen. Diese fehlerhaften Lötstellen führen bei einem entsprechenden Stromfluss zu einem Schmorschaden auf der Platine, der sich letztendlich zu einem Flammenbrand im Gerät entwickeln kann. Rückrufaktionen namhafter Hersteller sind die Folge. Die Schadenfälle machen jedoch deutlich, dass nicht alle betroffenen Modelle vom Markt genommen werden konnten. In den kommenden Jahren ist also ebenso mit entsprechenden weiteren Bränden zu rechnen. ▶

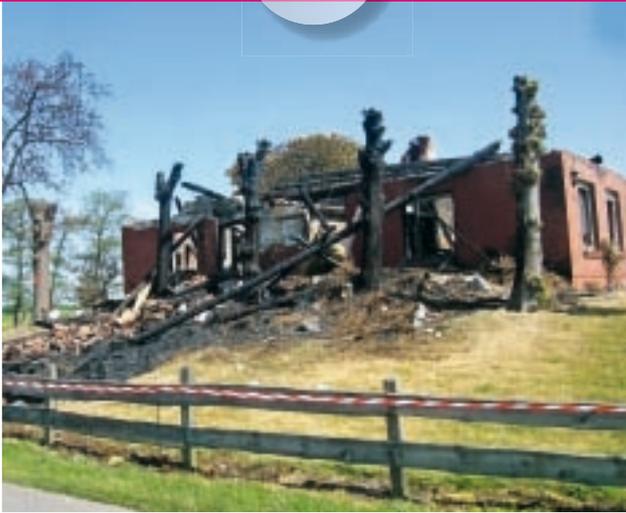
Bild 6 | Eine Kühltruhe hat diesen Schaden verursacht. Die hier vorliegende, vollständige Zerstörung der Gebäudesubstanz ist unschwer zu erkennen.

In den Morgenstunden entdeckte ein vorbeifahrender Autofahrer den Brand in einem Wohngebäude. Der Bewohner befand sich zu diesem Zeitpunkt nicht mehr in seinem Hause. Als die alarmierte Feuerwehr vor Ort eintraf, stand das mit Reet eingedeckte Gebäude in vollen Flammen – ein Totalschaden war nicht mehr zu verhindern. Der Gesamtschaden betrug rund 300.000 €. Als Brandursache wurde eine in der Diele stehende Kühltruhe identifiziert (**Bild 6, 7**).

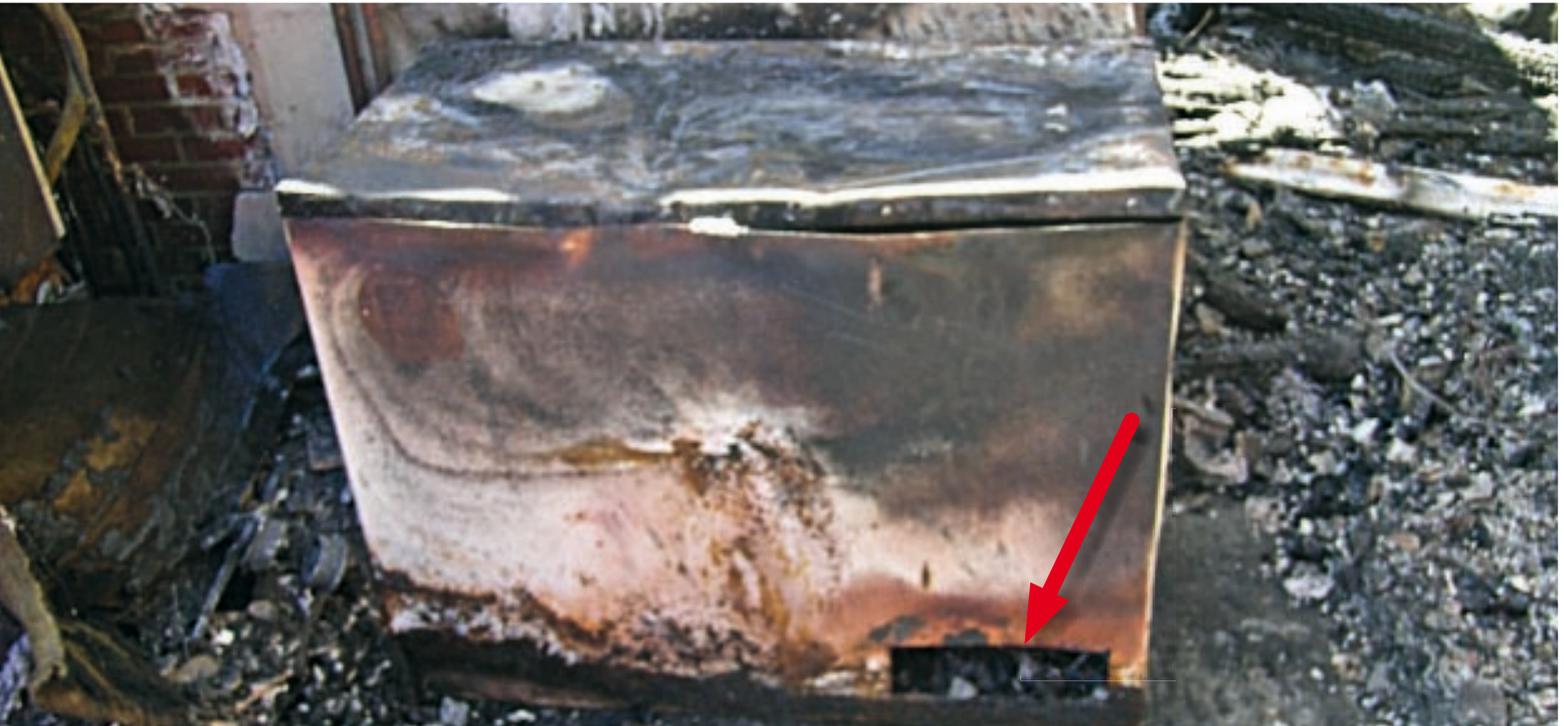
Bild 7 | Durch die Untersuchung vor Ort wurde diese Kühltruhe als Brandverursacher identifiziert. Der Pfeil kennzeichnet den Bereich des Gerätekompressors, wo der Brand seinen Ursprung hatte.

Darüber hinaus hat sich die Brandentstehungsstelle im Gerät weiter auf den Kompressorbereich eingrenzen lassen. Eine als typisch zu bezeichnende Brandentstehungsstelle bei dieser Geräteart ist der seitlich am Kompressor angeflanschte Anschlussadapter. Steuerungskomponenten, wie Motorschutzschalter oder auch Thermistor, können im Fehlerfall zu einem Brand führen. Aber Kontaktfehler, beispielsweise an Flachsteckern, bringen hier ebenfalls strombedingte Erwärmungen bis hin zur Brandzündung mit sich.

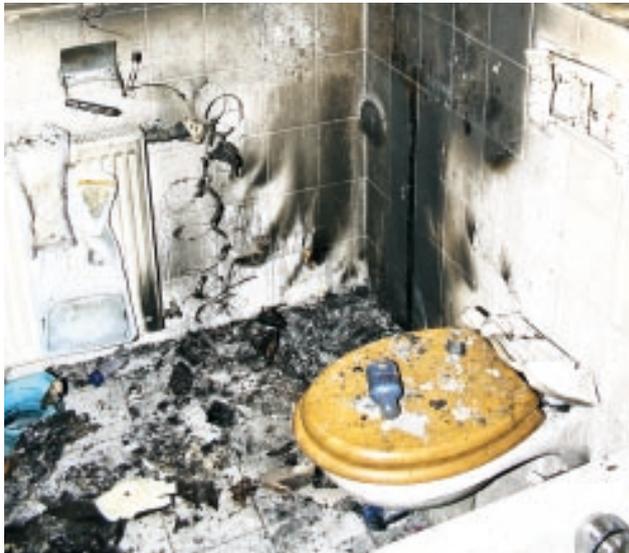
Mitten in der Nacht wurde die Mieterin einer Wohnung durch den Ausfall des Lichtes und auch durch Geräusche auf das Feuer im Badezimmer aufmerksam. Sie versuchte den Brand im Bereich eines dort stehenden Wäschetrockners mittels Brauseschlauch selbst zu löschen. Da ihr dies jedoch nicht mehr gelang, musste sie die Feuerwehr alarmieren. Neben den direkten Brandschäden führten die Rauchgase zu einer merklichen Schadenvergrößerung. Folgeschäden durch Löschwassereinwirkung kamen hinzu. Obwohl das eigentliche Schadenfeuer auf den Standort des Wäschetrockners begrenzt blieb, lag die Schadenhöhe bei 15.000 € – wesentlich beeinflusst durch die Folgeschäden (**Bild 8**).

Bild 8 | In dieser Ecke stand ursprünglich ein Wäschetrockner. Trotz eines eigentlich räumlich begrenzten Brandschadens belief sich die Schadenssumme auf etwa 15.000 €.

Häufig werden Wäschetrockner in den Nachtstunden betrieben, was auch hier der Fall war. Abends befüllt und eingeschaltet, dauert der gesamte Trocknungsprozess üblicherweise ein bis zwei Stunden. Noch eine Viertelstunde vor Brandentdeckung bemerkte die Mieterin keine Auffälligkeiten im Badezimmer. Bereits bei der Untersuchung vor Ort können die Gutachter zweifelsfrei klären, dass der Brand in der Maschine entstanden ist. Das stark brandbetroffene Gerät wird vor Ort sichergestellt und im Elektrolabor des IFS in Kiel untersucht.

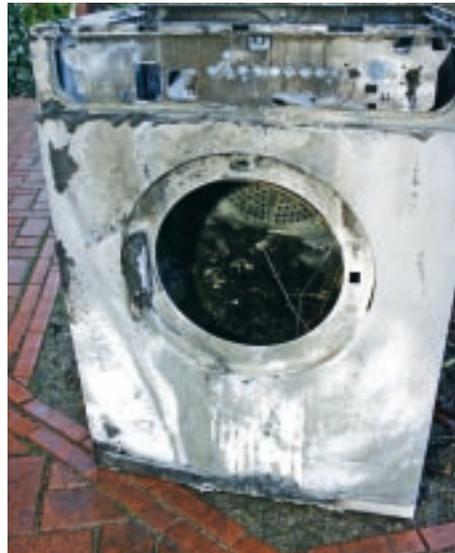
Trotz des erheblichen Zerstörungsgrades war der Brandentstehungsbereich im Gerät auf die Gerätefrontseite mit den Betriebswahlschaltern einzugrenzen. Diese Spurenlage ließ darauf schließen, dass der Brand hier entstanden sein musste (**Bild 9**).

Bild 9 | Blick auf die Frontseite. Obwohl ein erheblicher Zerstörungsgrad vorlag, war zu ermitteln, dass der Brand im oberen Bedienbereich entstand.

Aufgrund dieses Untersuchungsergebnisses konnte der Versicherer einen erfolgreichen Regress einleiten. Die gesamten Schadenkosten übernahm somit der Gerätehersteller.
