# Küchenbrand

## im Restaurant – Gäste rufen die Feuerwehr

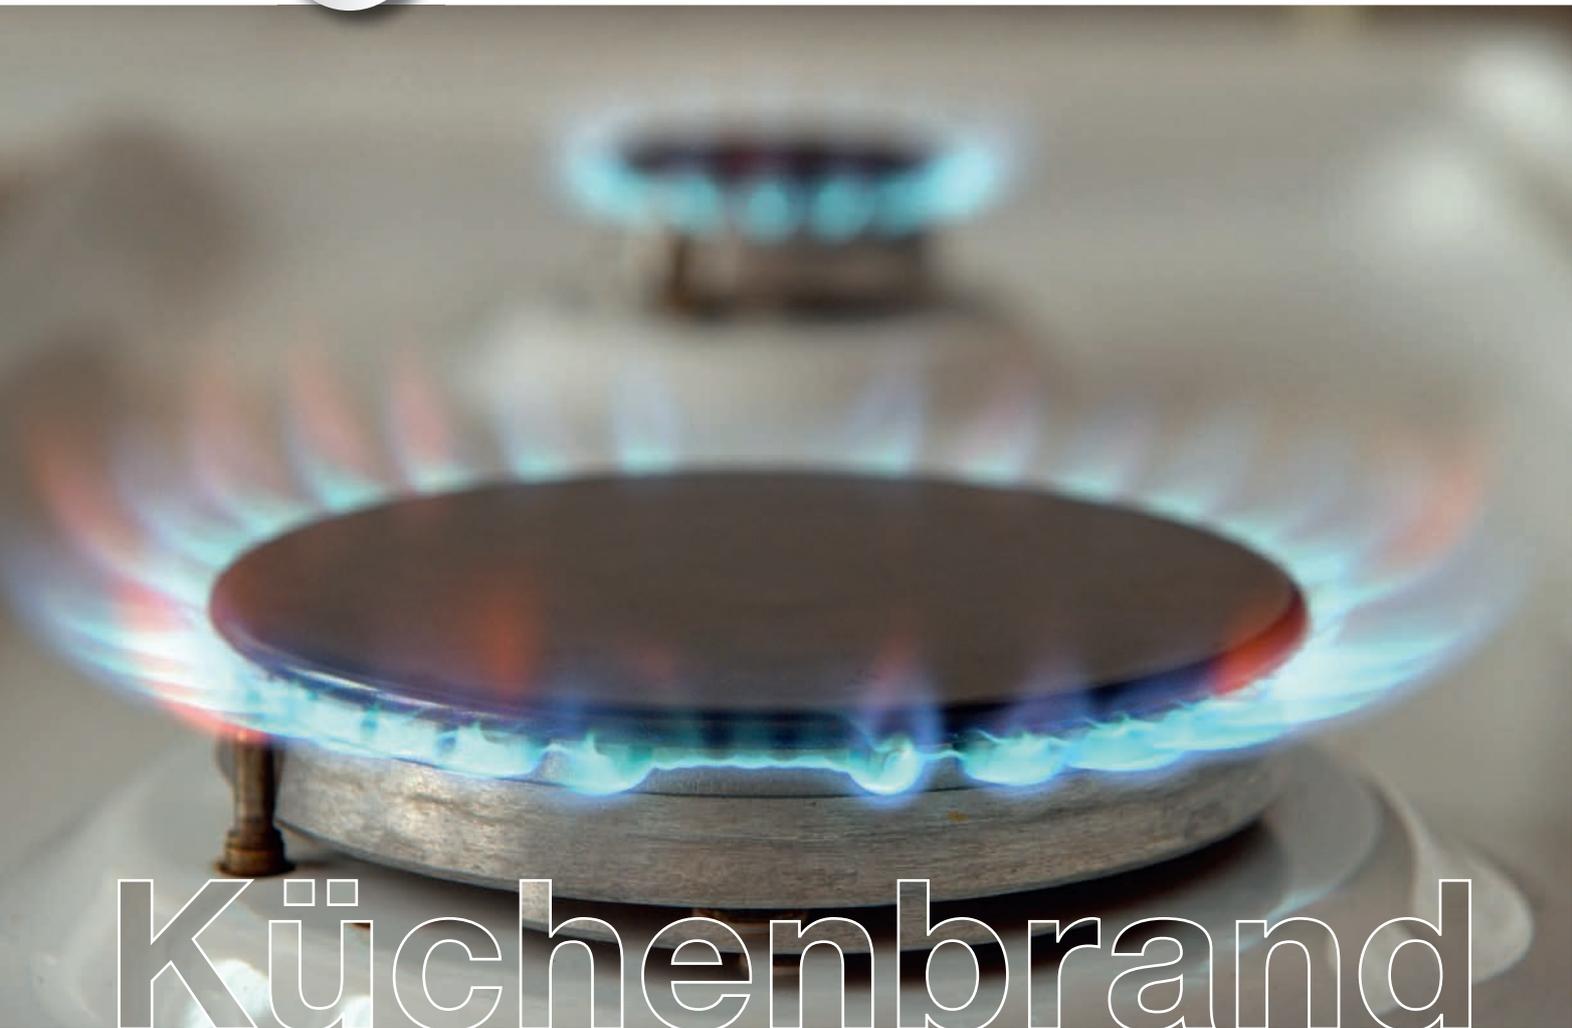
Es war zu einem typischen Fettbrand gekommen. Auf der rechten der drei Kochstellen des Gasherdes hatte ein Wok gestanden. Das Fett darin war überhitzt und hatte sich entzündet (**Bild 1**).

Die hohe Flamme, die aus dem Wok schoss, griff dann auf eine gut entzündliche Brandlast über, die sich oberhalb des Herdes befand: In der Dunstabzugshaube und deren Abluftkanal hatte sich Fett abge-

lagert. Wegen dieser Verschmutzungen konnte sich das Feuer auf die Abluftablage ausbreiten und den Schaden erheblich vergrößern.

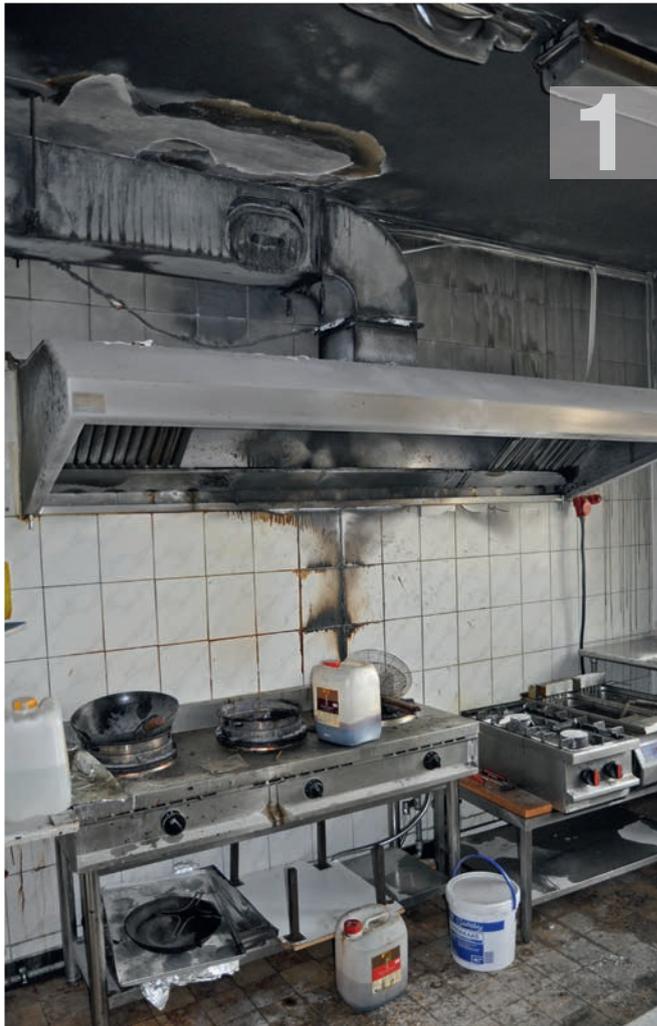
**Bild 1** | Blick auf den Gasherd, die Dunstabzugshaube und den darüber verlaufenden Abluftkanal

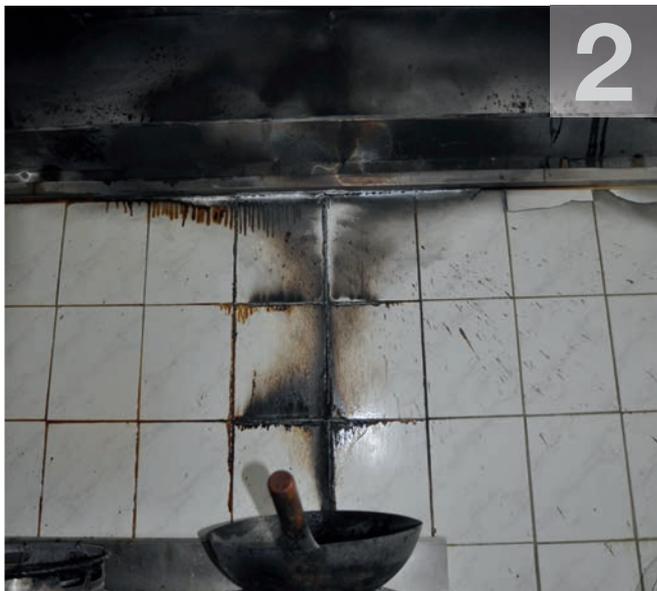
**Bild 2** | Der Wok hatte auch zum Schadenzeitpunkt auf der Kochstelle gestanden. Dahinter zeichnet sich ein Brandtrichter an der Wand ab.

Da schien es schon fast ein bisschen ironisch, dass die Abluftanlage am Schadentag nach Betriebsschluss gereinigt werden sollte. Dies war ganz offensichtlich schon seit längerer Zeit nicht mehr geschehen, wie der IFS-Gutachter, der die Brandstelle untersuchte, feststellte (**Bild 2**).

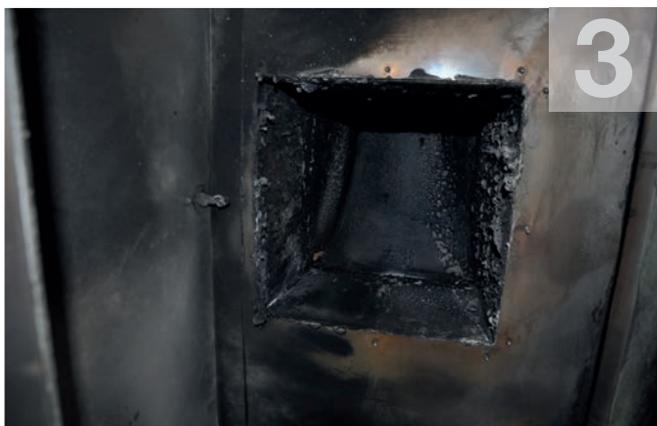
**Bild 3** | Im Einlass des Abluftkanals sind verbrannte Reste von Fettablagerungen zu sehen.

Nach den BGR 111, „Arbeiten in Küchenbetrieben“, müssen Abluftanlagen mindestens halbjährlich geprüft und bei Bedarf gereinigt werden. Küchenlüftungshauben und ihre Komponenten (z. B. Aerosolabscheider) sind täglich auf Verschmutzung zu prüfen und bei Bedarf zu reinigen (**Bild 3**). ■
