Mobiltelefon

SETZT BETT IN BRAND

Akkubrände haben sich zu einem Dauerthema entwickelt. Ständig gibt es neue Produktrückrufe, weil bestimmte Lithium-Akkus zu Überhitzungen und explosionsartigen Brandausbrüchen neigen. Bei den vom IFS untersuchten Schäden sind allerdings auch häufig Akkus betroffen, die zuvor keine bekannten Auffälligkeiten gezeigt haben.

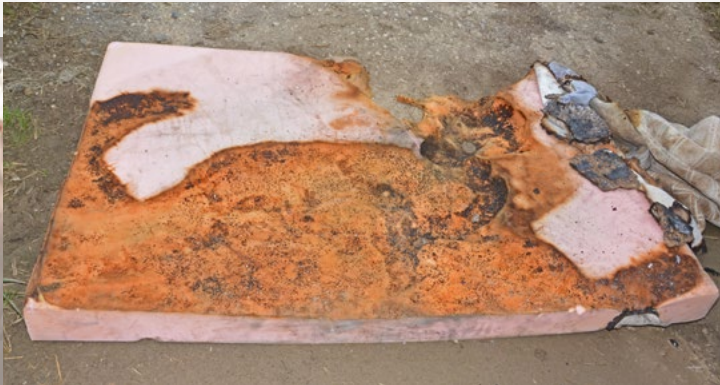
Das Brandspurenbild deutete unmissverständlich auf das Smartphone als Ausgangspunkt des Feuers hin: In der Zimmerecke, in der das Bett gestanden hatte, zeichneten sich die räumlich am tiefsten gelegenen Brandspuren an der Wand ab und der Teil der Matratze, auf dem das Gerät gelegen hatte, war weggebrannt (**Bild 2**).

Bild 2 | An der Stelle, an der das Telefon gelegen hatte, ist die Matratze verbrannt.

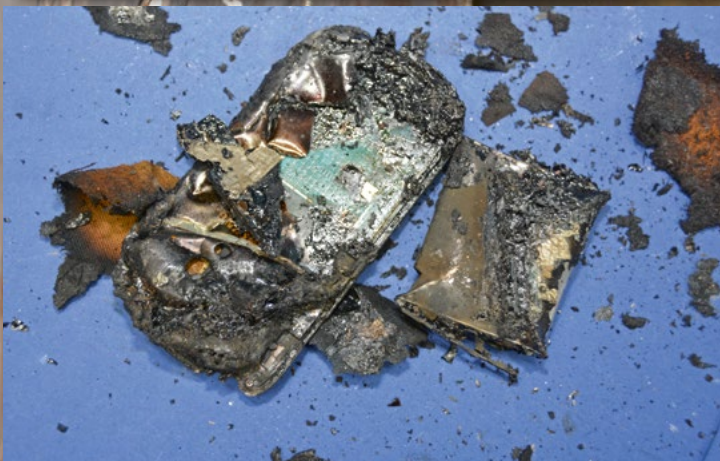
Eine Untersuchung im IFS bestätigte, was das Schadenbild bereits verraten hatte. Das Feuer war ohne jeden Zweifel durch das Mobiltelefon ausgelöst worden. Dessen Akku hatte sich aufgebläht und war geplatzt (**Bild 3**).

Bild 3 | Die Rückseite des Telefons: Der Akku wurde entfernt und liegt daneben.

Zum Laden sollte ausschließlich ein Ladegerät verwendet werden, das vom Hersteller für das entsprechende Produkt vorgesehen ist. Andernfalls steigt die Wahrscheinlichkeit einer Überladung. In der Regel weisen die Hersteller in der Bedienungsanleitung darauf hin.
